# Formular de evaluare a condițiilor de accesibilitate a clădirilor publice

Data: 16-06-2025

| Categorii | Indicatori | Date colectate |
|---|---|---|
| Instituția: | BESV-18/4 (Liceul Teoreic „Mihai Eminescu”) | |

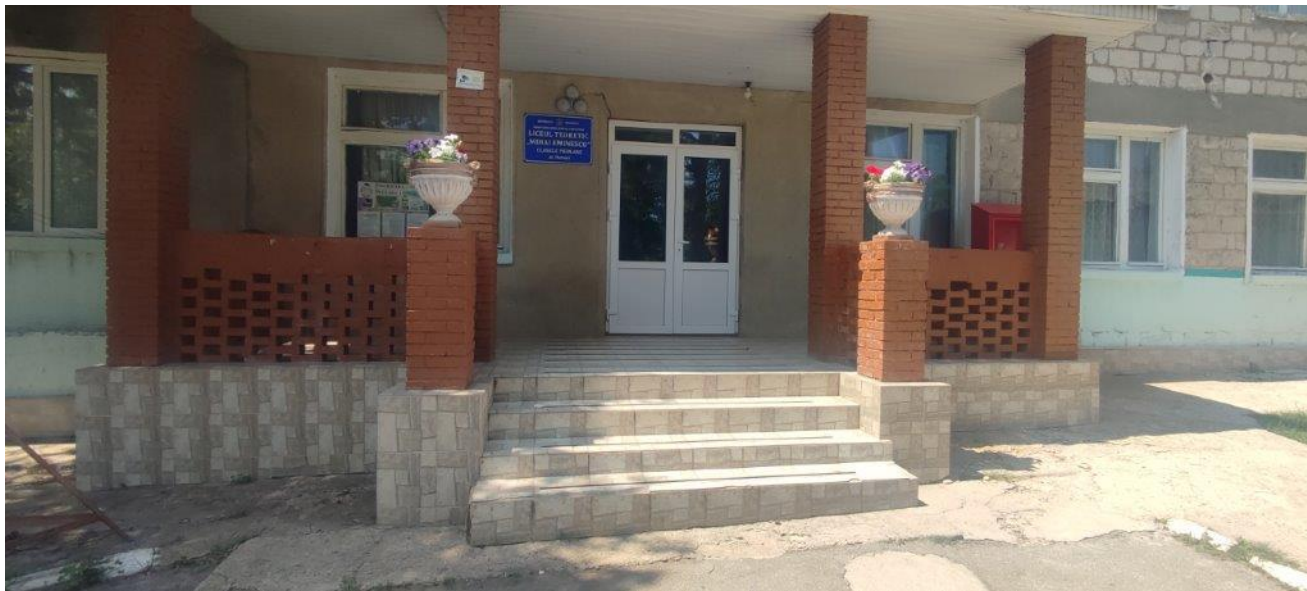
## Galerie - Intrare în clădire

| La intrare sunt trepte: | Da, 4 trepte , Înălțime totală a treptelor/scărilor (cm)65 cm |
| Înălțimea pragului ușii (de la nivelul solului până la nivelul superior al pragului): | 65 cm<br>Standard: Se aplica regula de 1:12 |
| Dacă există trepte, sunt semnalate treptele cu elemente contrastante și/sau tactile: | Nu<br>Standard: prima și ultima treaptă trebuie semnalate în culori contrastante |

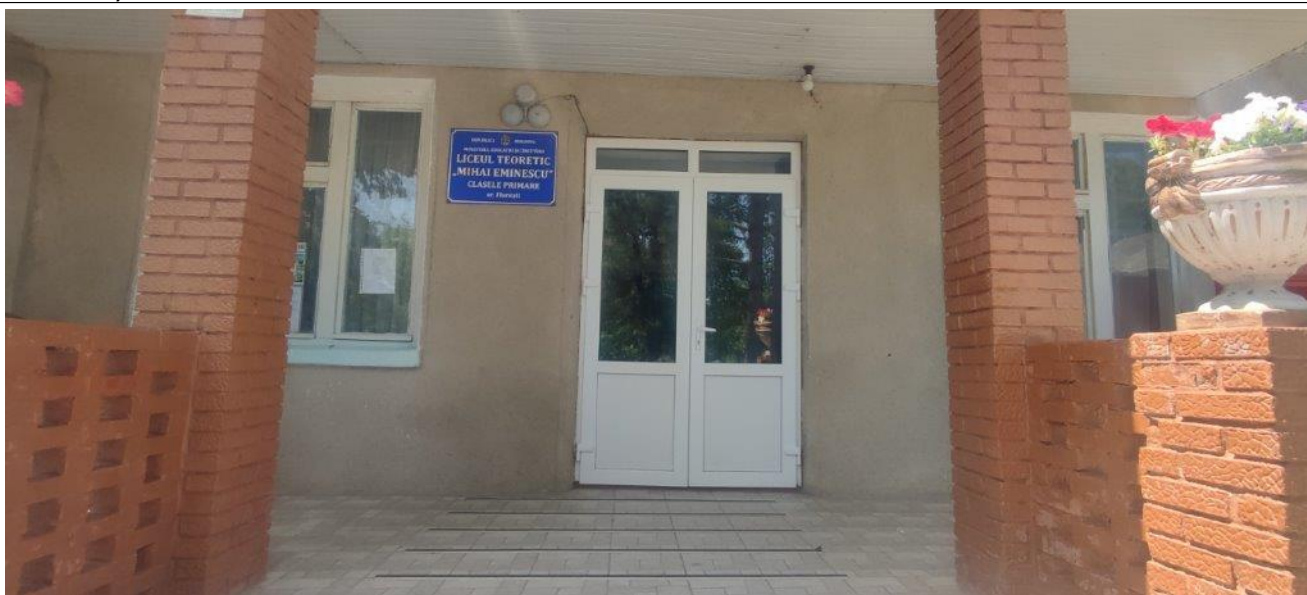
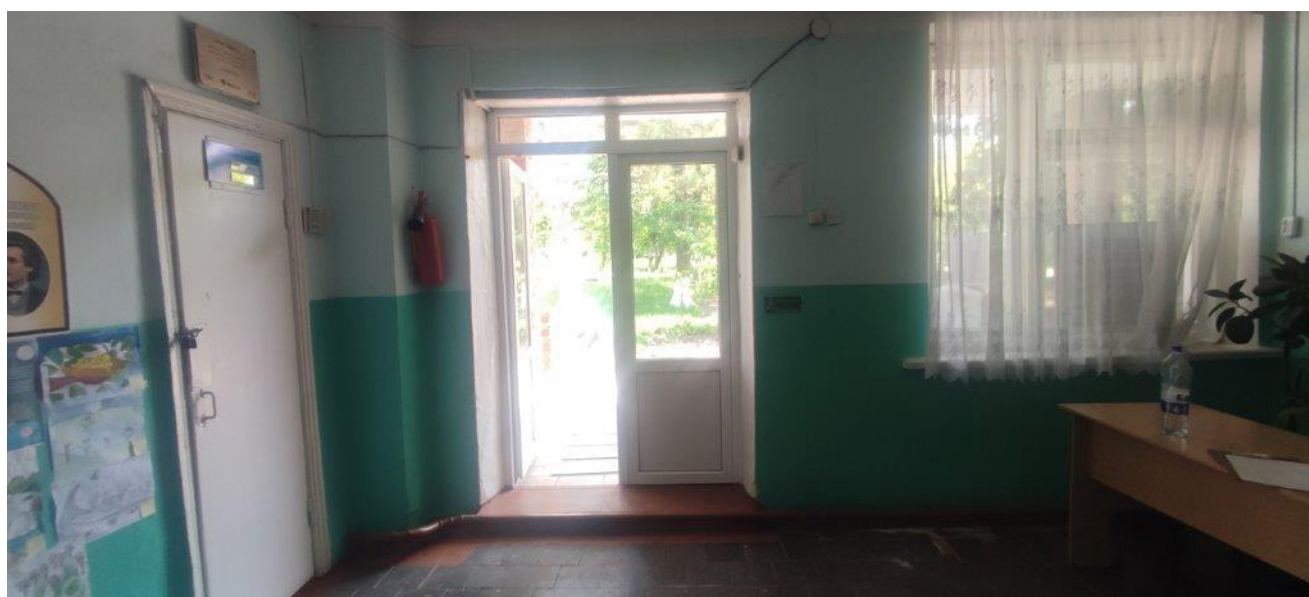
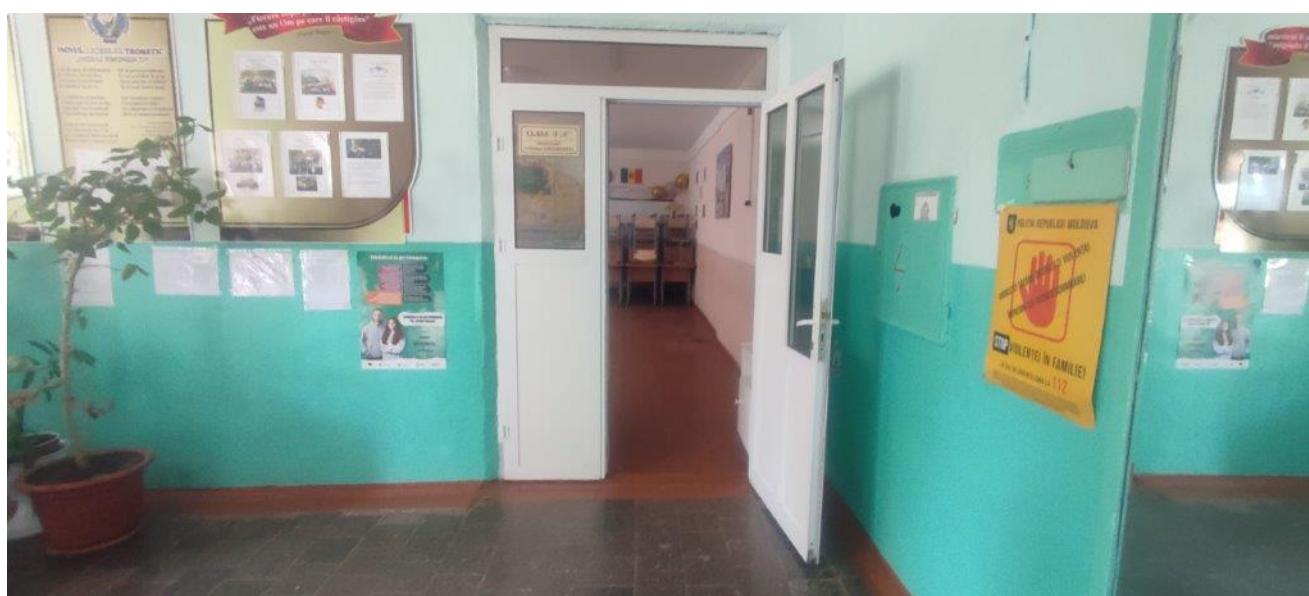
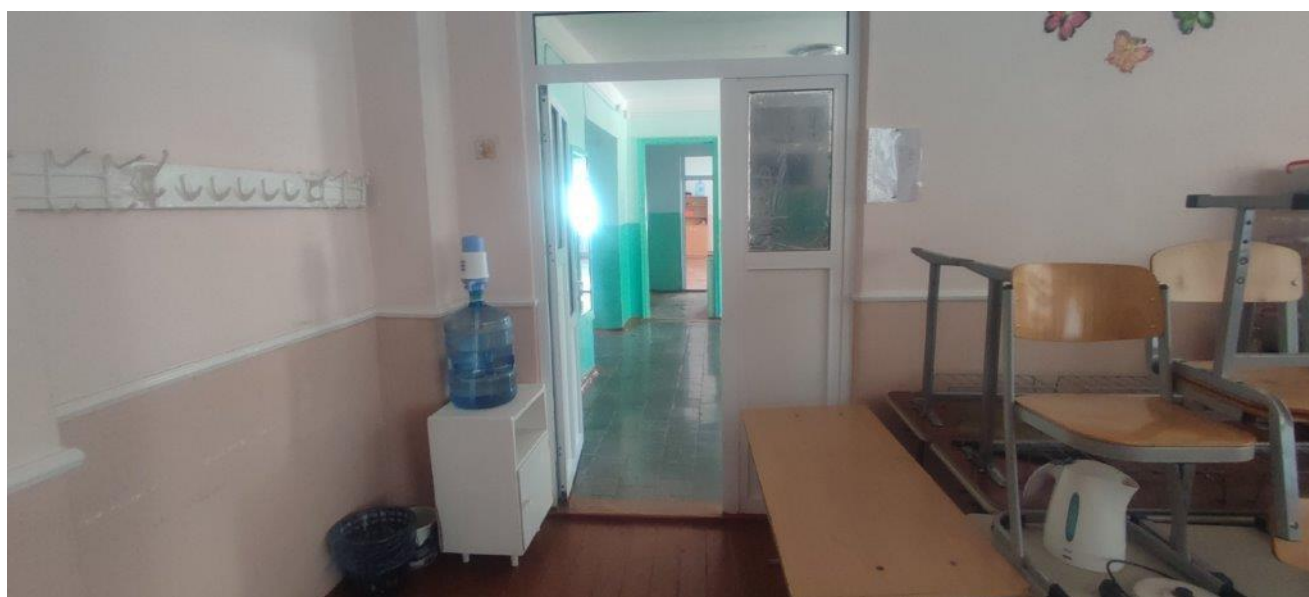
## Galerie - Uși

| Categorii | Indicatori | Date colectate |
|---|---|---|
| | Dimensiuni ușă de intrare: | Dublă: 63 cm + 70 cm<br>Standard: lumina ușii duble trebuie să fie de minim 90 cm<br>Ușa mică din cea dublă se deschide |
| | Prag ușă de intrare: | Prag exterior și interior cu înălțimile: 10 + 4 cm<br>Standard: pragul trebuie să fie de maxim 2 cm |
| | Ușile de la intrare și din interiorul clădirii sunt dotate/marcate corespunzător cu semne contrastante: | Nu<br>Standard: este o diferență de culoare contrastantă (culori închise / culori deschise) între perete și podea |

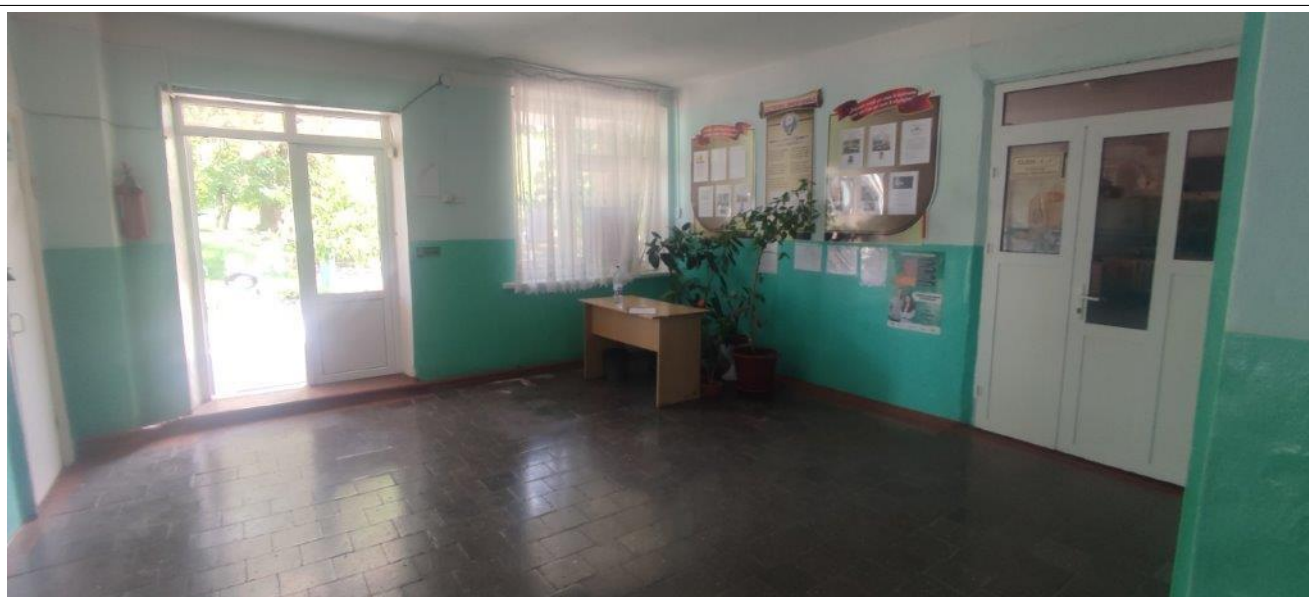
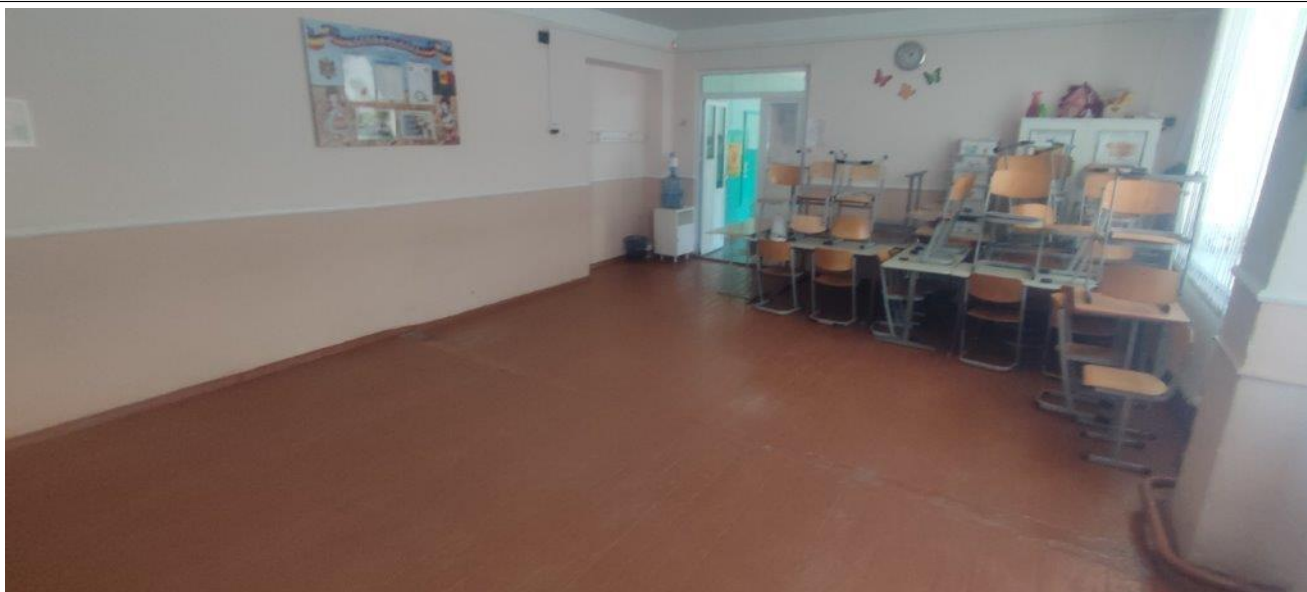
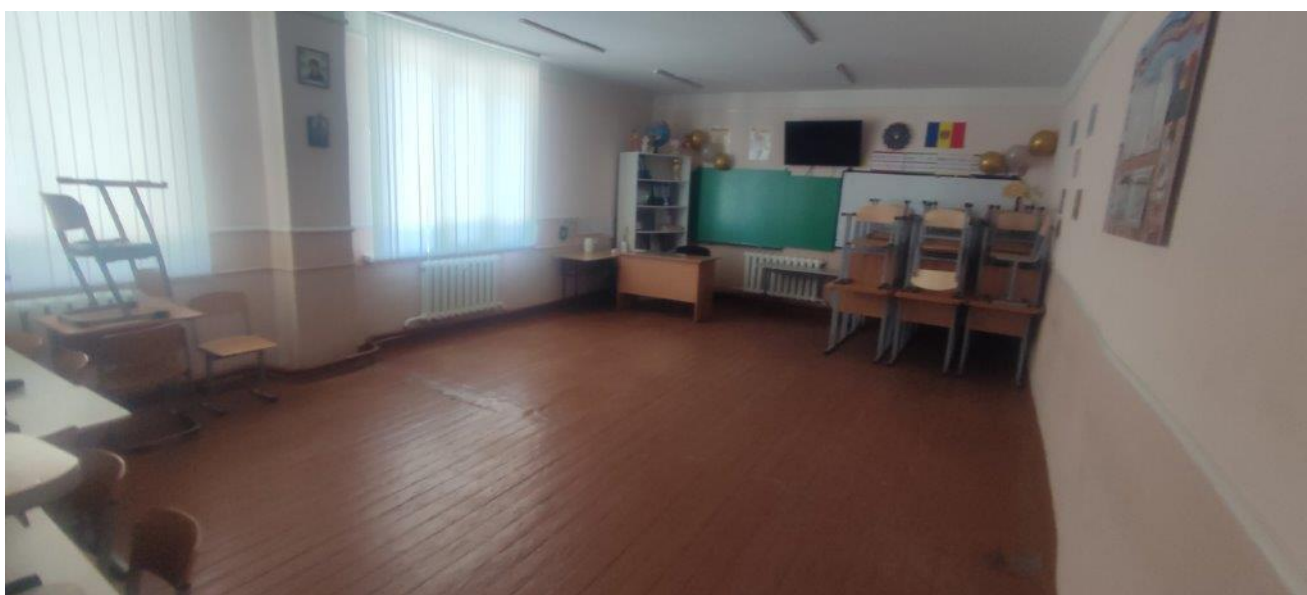
#### Galerie - Coridoare

| Lățimea coridorului (în cel mai îngust loc) este peste 150 cm? | Da |
| Culori contrastante (este o diferență de culoare contrastantă (culori închise / culori deschise) între perete și podea): | Da |
| Iluminare bună (lumină de zi și lumină artificială) pe hol și pe culoarele principale: | Parțial |
