# Formular de evaluare a condițiilor de accesibilitate a clădirilor publice

Echipa de evaluare: GI PRO ȘTEFĂNEȘTI, Monitor de accesibilitate

| Categorii | Indicatori | Date colectate |
|---|---|---|
| Instituția: | BESV-18/16 (Căminul cultural) | |

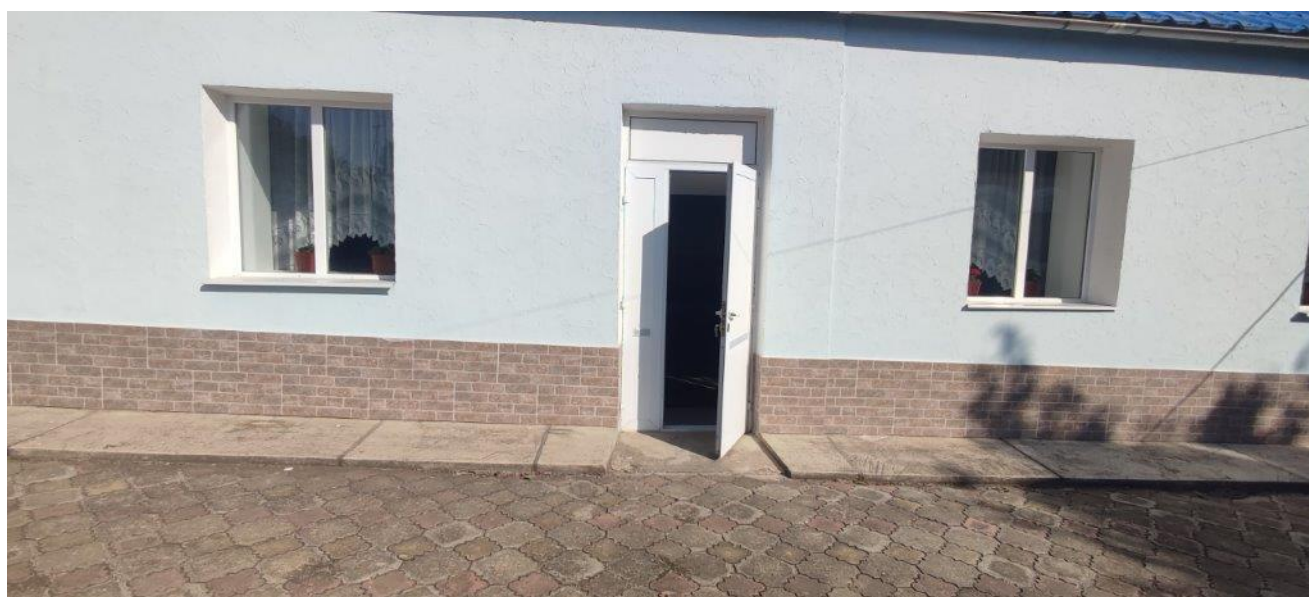
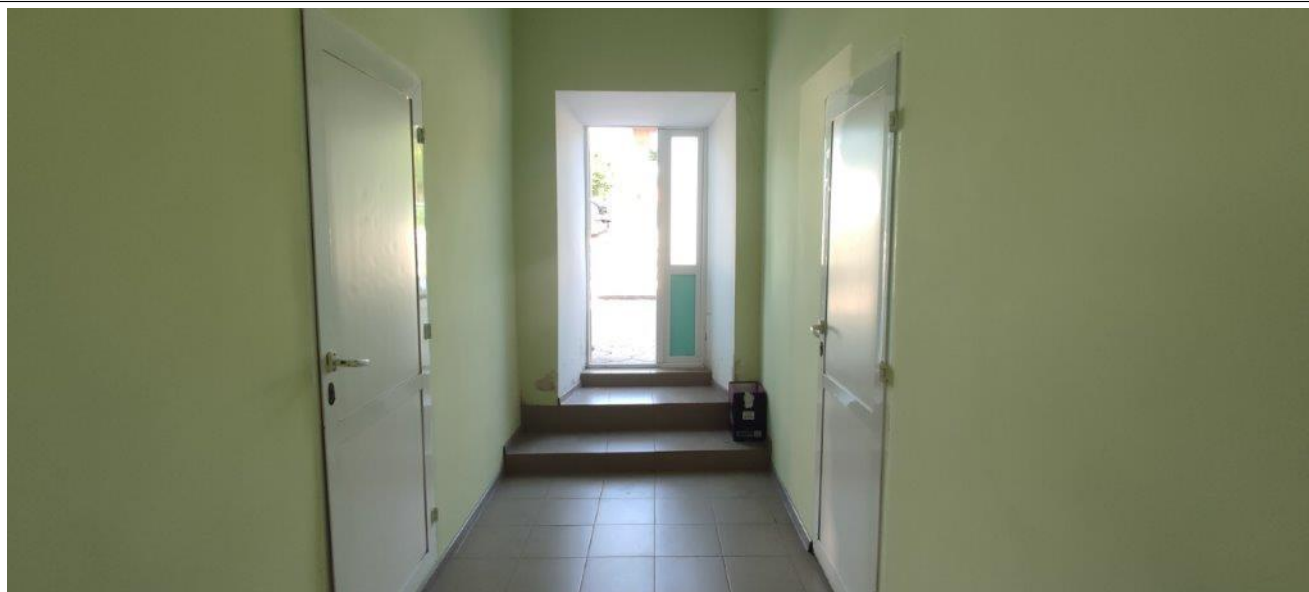
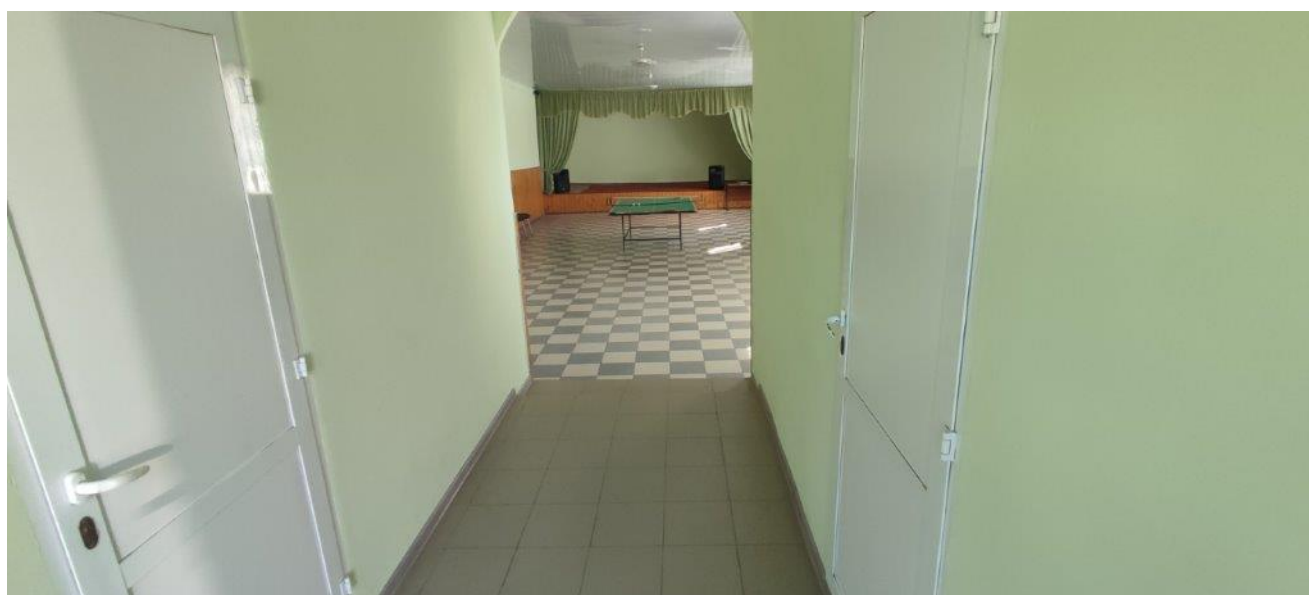
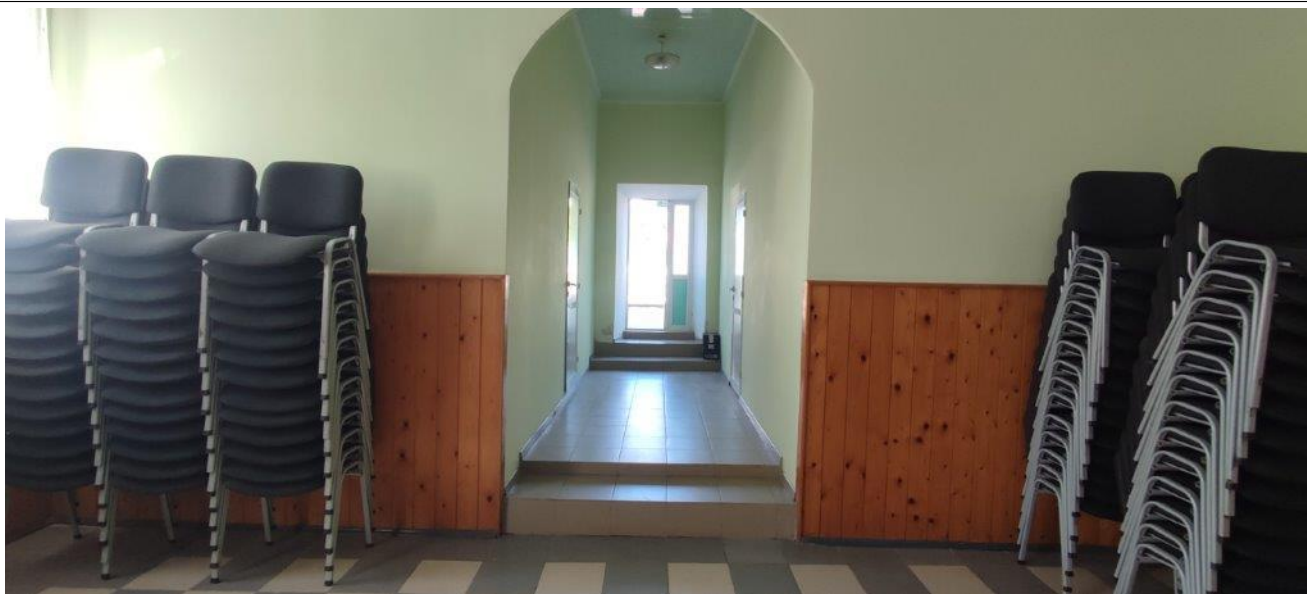
#### Galerie - Uși

| Dimensiuni ușă de intrare: | Dublă: 51 cm + 36 cm<br>Standard: lumina ușii duble trebuie să fie de minim 90 cm<br>Ușa mică din cea dublă se deschide |
| Ușile de la intrare și din interiorul clădirii sunt dotate/marcate corespunzător cu semne contrastante: | Nu<br>Standard: este o diferență de culoare contrastantă (culori închise / culori deschise) între perete și podea |
