# Formular de evaluare a condițiilor de accesibilitate a clădirilor publice

Data: **23-11-2023**

| Categorii | Indicatori | Date colectate |
|---|---|---|
| Instituția: | STOFM Anenii Noi | |

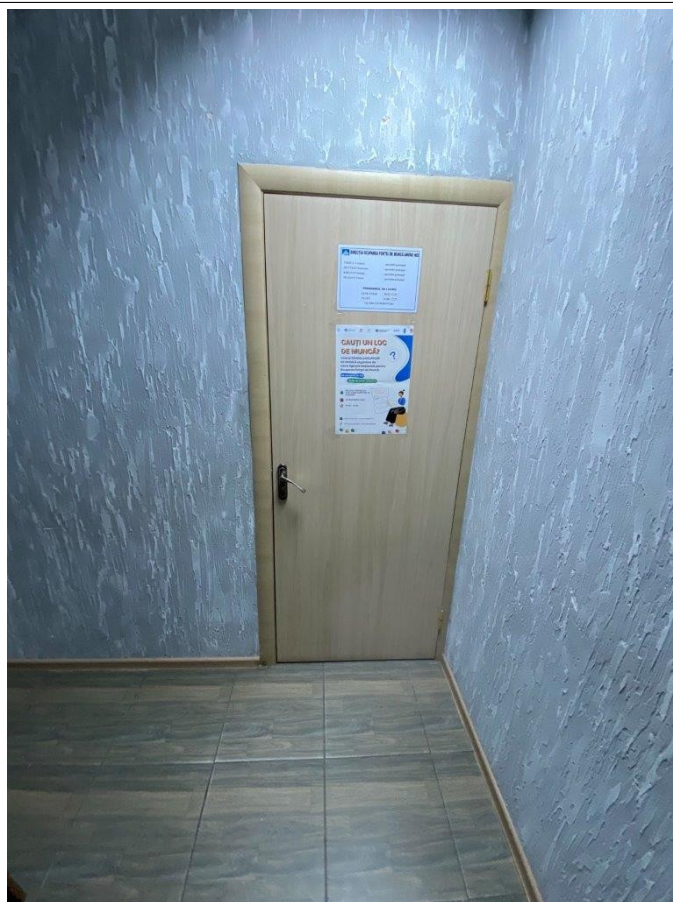
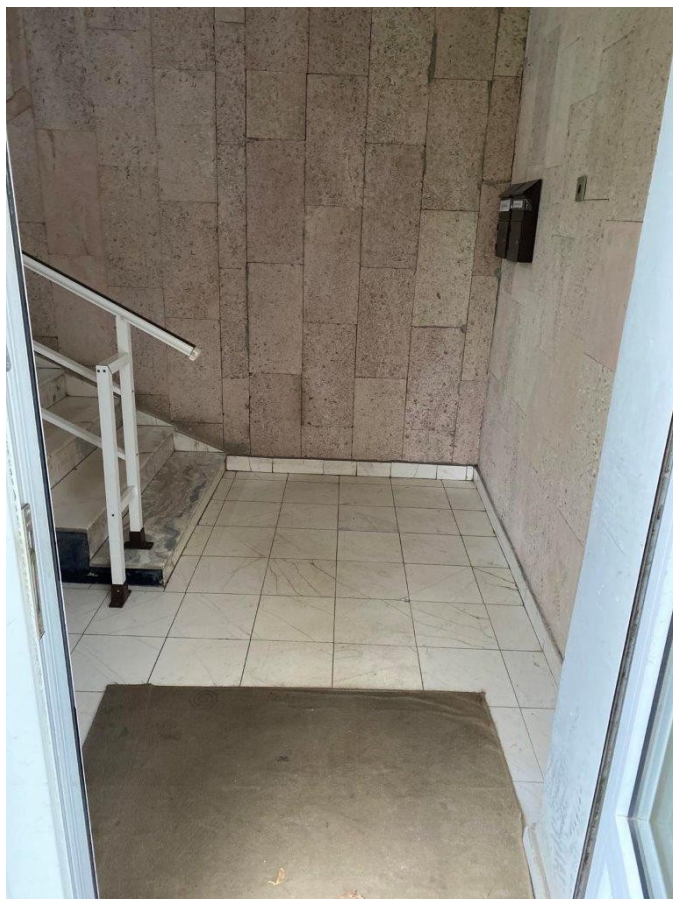
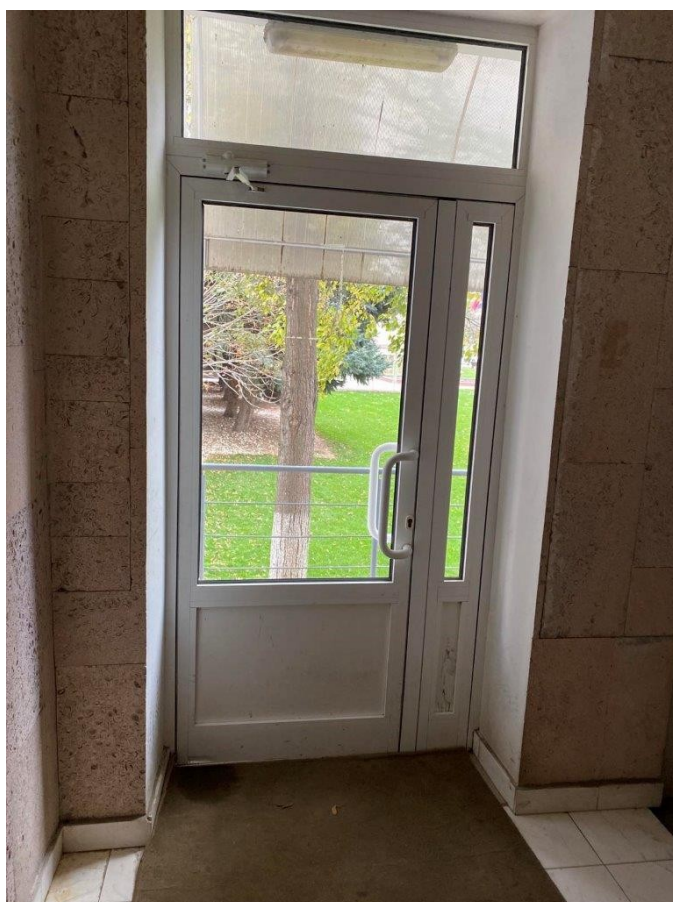
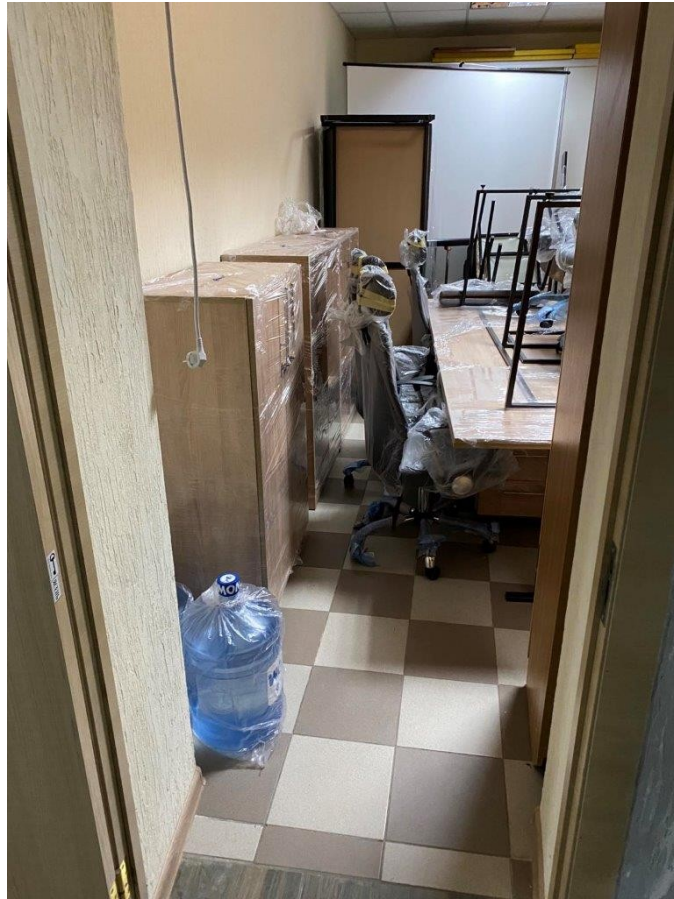
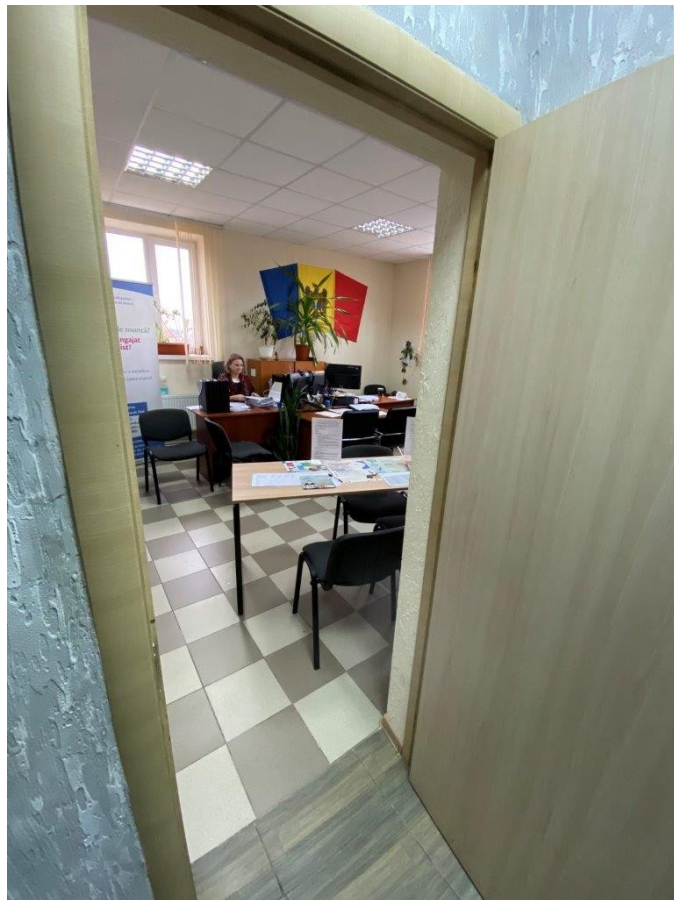
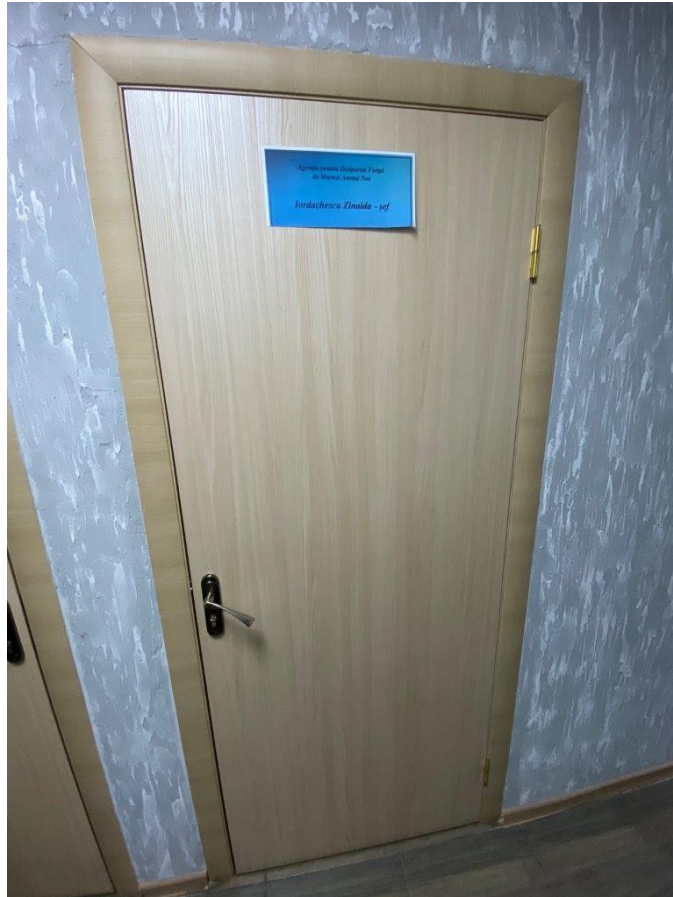
**Galerie - Uși**

| Categorii | Indicatori | Date colectate |
|---|---|---|
| | Uși în interior: | Lățimea: 82 cm , 78 cm , 72 cm |
| | Ușile de la intrare și din interiorul clădirii sunt dotate/marcate corespunzător cu semne contrastante: | Nu<br><b>Standard: este o diferență de culoare contrastantă (culori închise / culori deschise) între perete și podea</b> |

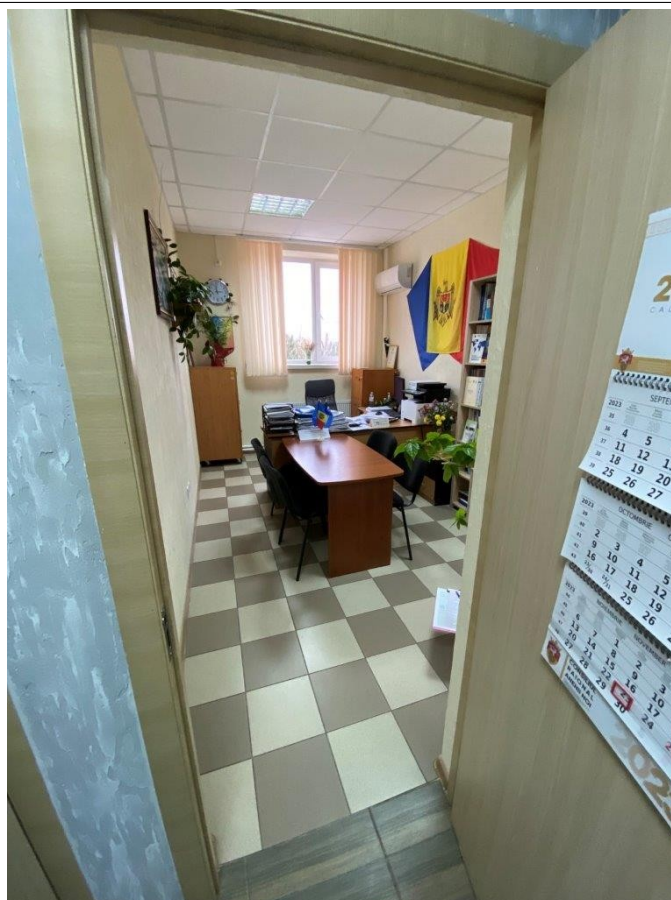
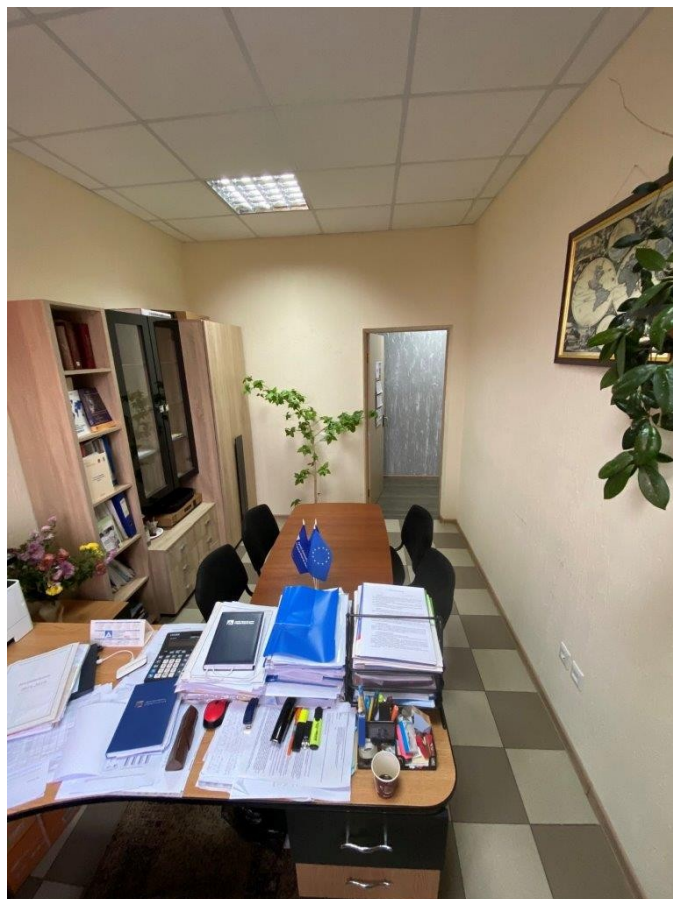
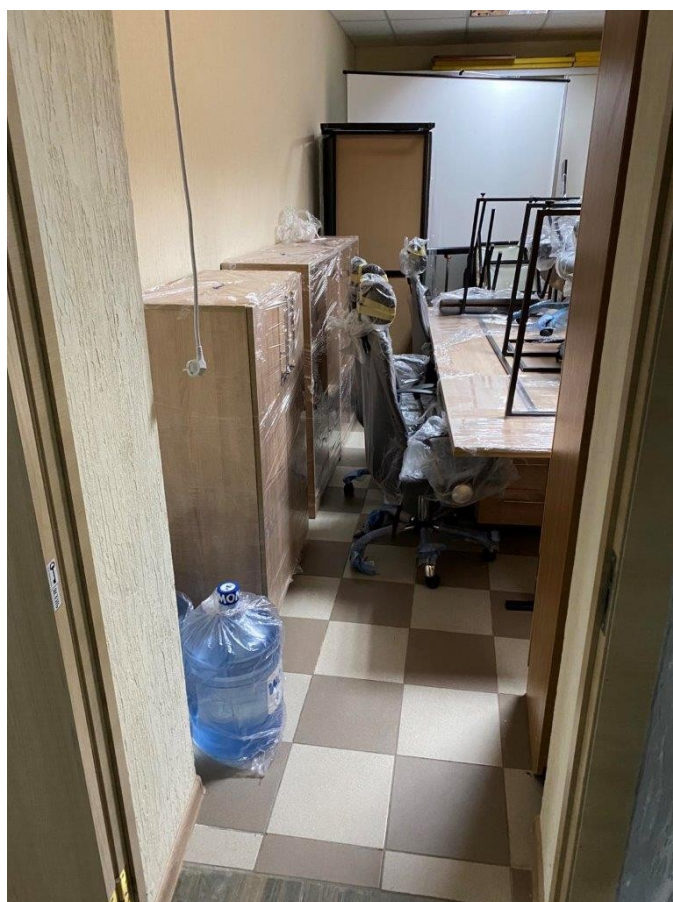
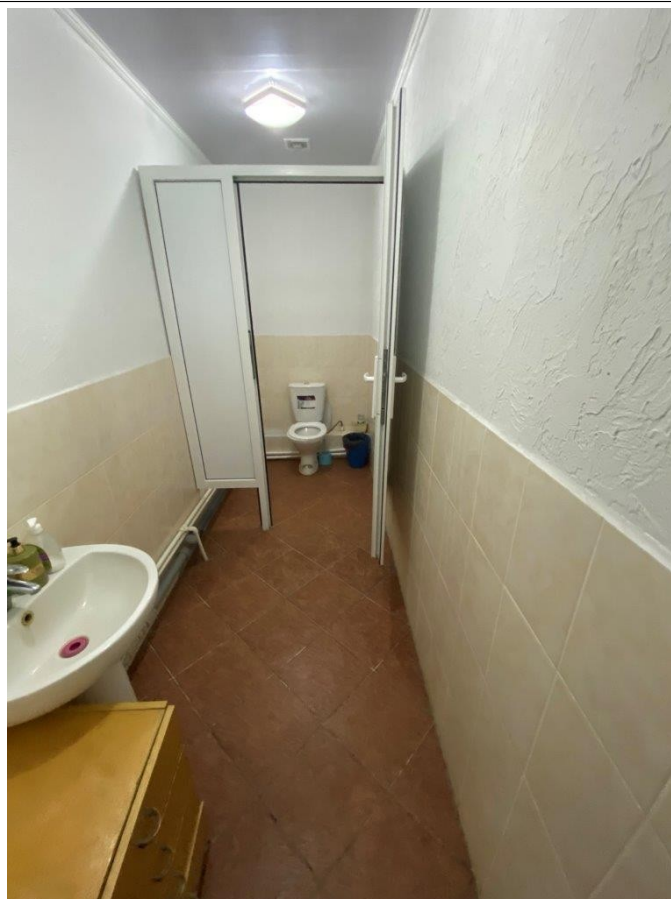
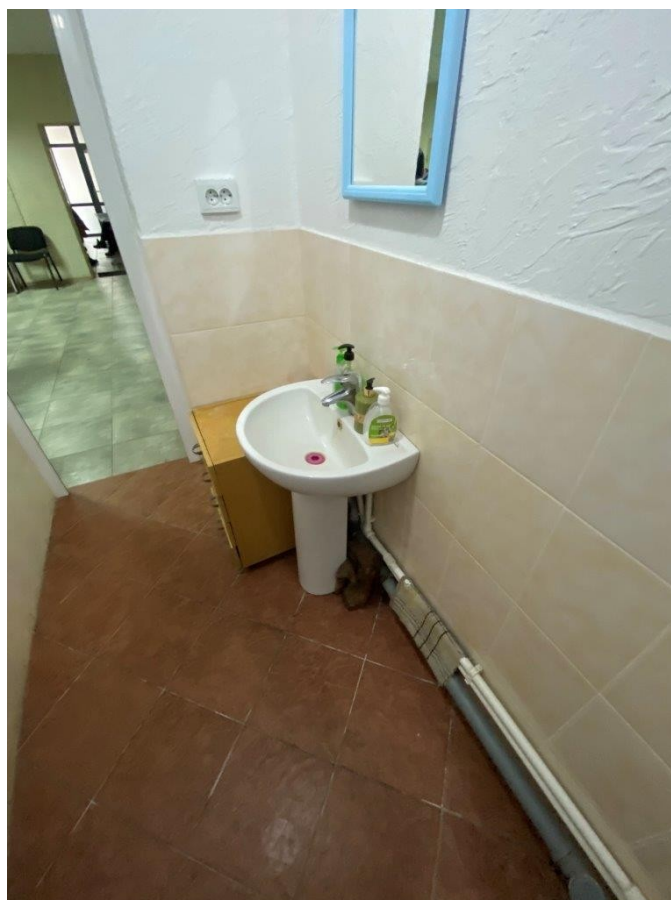
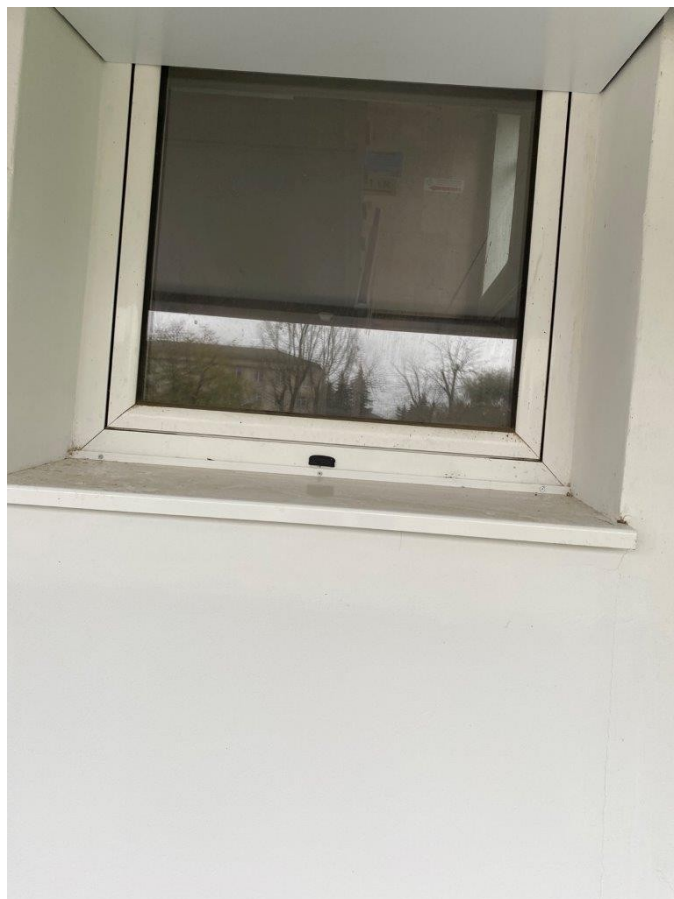
**Galerie - Sala de prestare a serviciului**

| Este la nivel de: | Etaj |
| Dacă sala este la etaj, atunci există un ascensor/elevator: | Nu . Nu există opțiune alternativă pentru a urca la etaj |

| Categorii | Indicatori | Date colectate |
|---|---|---|
| | În sală este spațiu de manevră pentru un scaun rulant cu diagonala minimă de 140 cm: | Da |
| | Spațiul interior este suficient iluminat: | Da |
| | Culori contrastante pentru sală: | Da<br>Standard: este o diferență de culoare contrastantă (culori închise / culori deschise) între perete și podea |
