# Formular de evaluare a condițiilor de accesibilitate a clădirilor publice

| Categorii | Indicatori | Date colectate |
|---|---|---|
| Localitate, raion: | Valea radoaiei (Floresti) | |
| Instituția: | BESV-18/47 (fosta grădiniță) | |

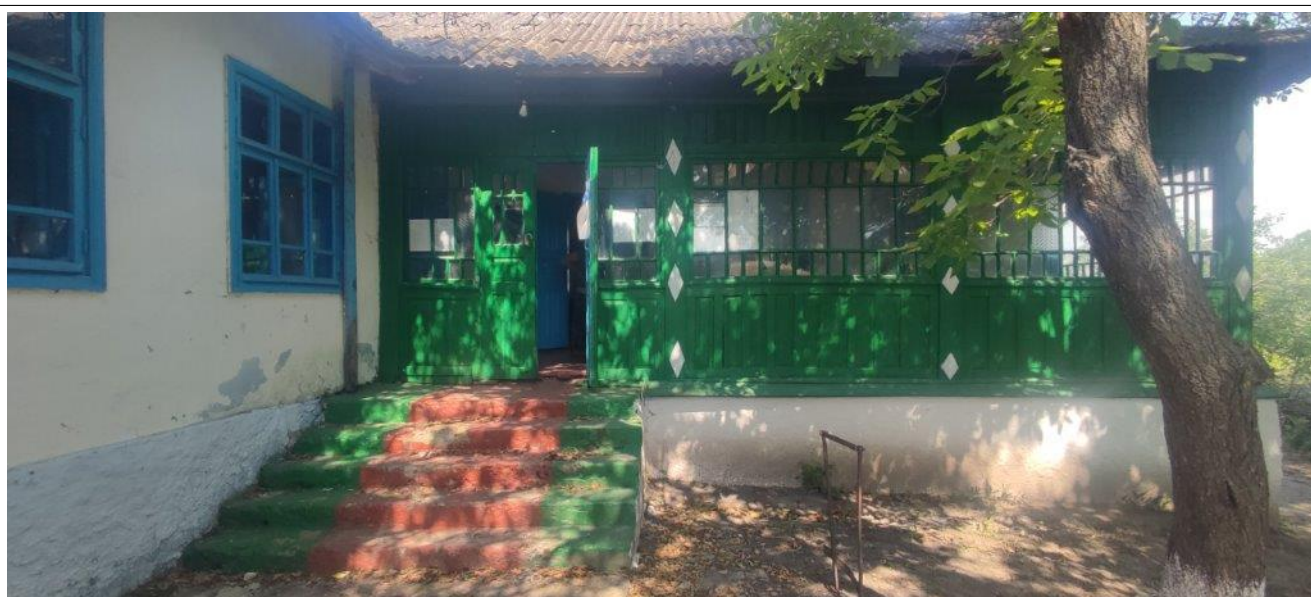
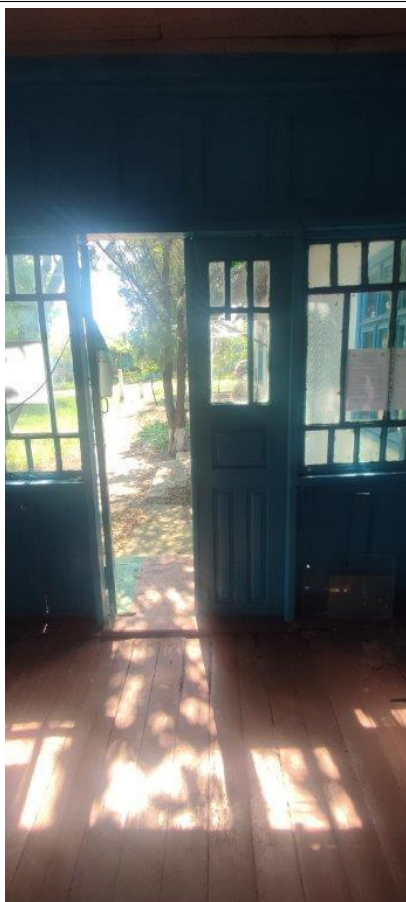
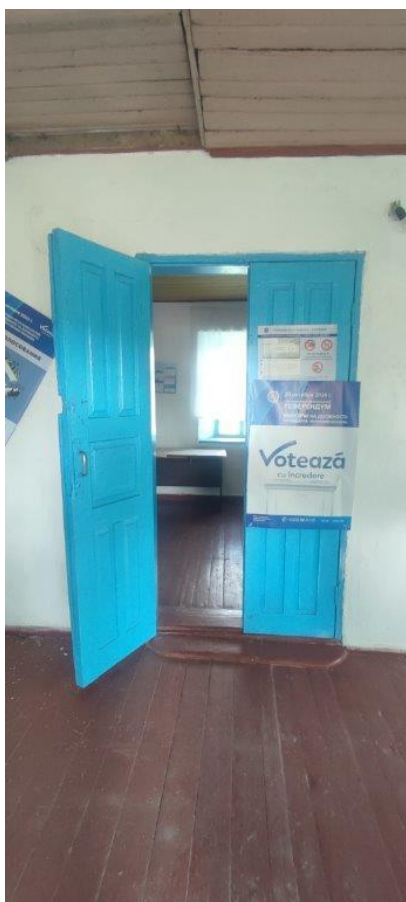
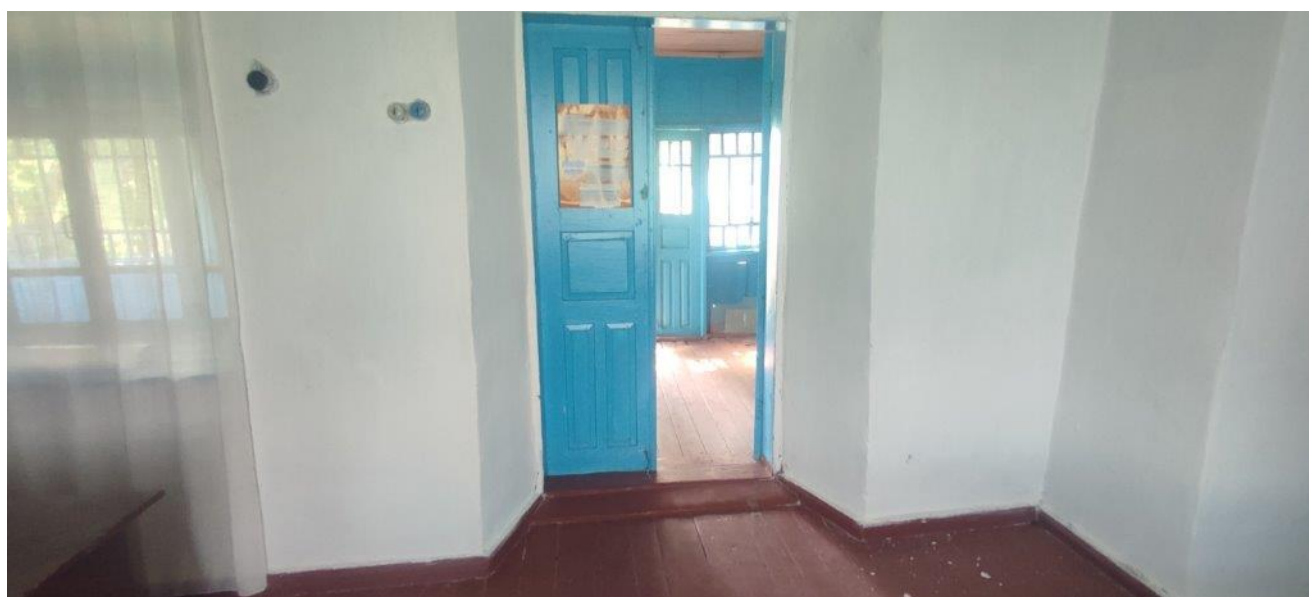
**Galerie - Intrare în clădire**

| La intrare sunt trepte: | Da, 5 trepte , Înălțime totală a treptelor/scărilor (cm)90 cm |
| Înălțimea pragului ușii (de la nivelul solului până la nivelul superior al pragului): | 90 cm<br>! Pentru h - până în 20 cm - se aplica regula de 1:10<br>! La fiecare 9 m de cm x 140 cm |
| Dacă există trepte, sunt semnalate treptele cu elemente contrastante și/sau tactile: | Nu<br>Standard: prima și ultima treaptă trebuie semnalate în culori contrastante |

| Categorii | Indicatori | Date colectate |
|---|---|---|
| | Prag ușă de intrare: | Prag exterior și interior cu înălțimile: 10 + 3 cm<br>Standard: pragul trebuie să fie de maxim 2 cm |

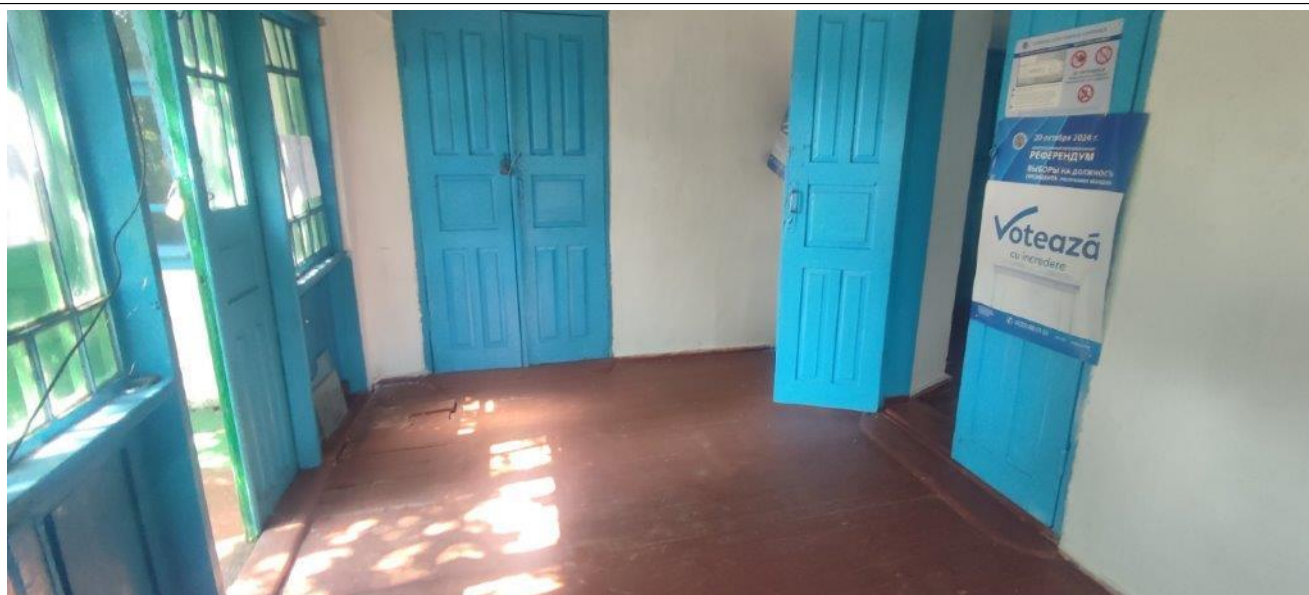
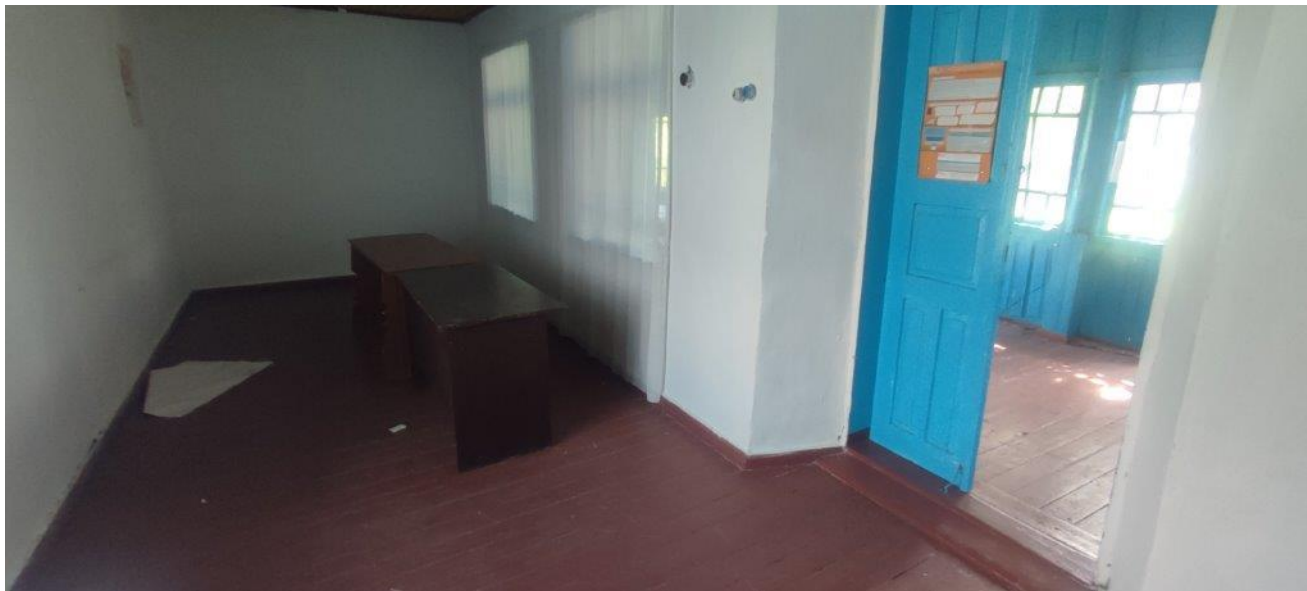
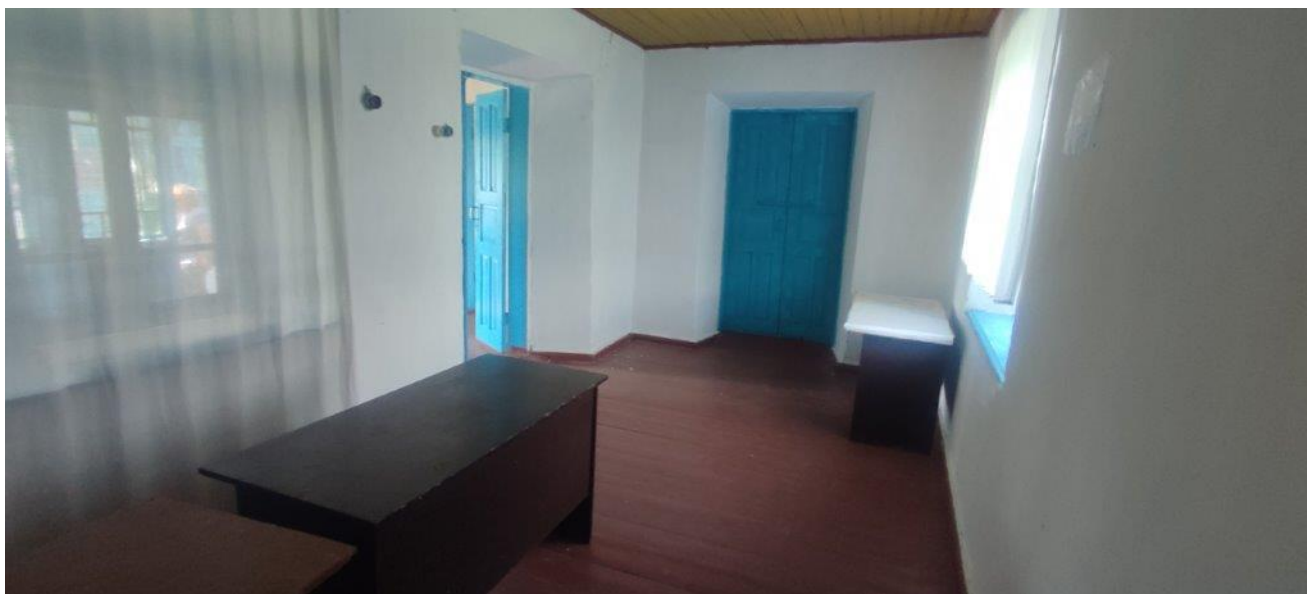
## Galerie - Coridoare

| Lățimea coridorului (în cel mai îngust loc) este peste 150 cm? | Da |
| Culori contrastante (este o diferență de culoare contrastantă (culori închise / culori deschise) între perete și podea): | Da |
