# Formular de evaluare a condițiilor de accesibilitate a clădirilor publice

| Categorii | Indicatori | Date colectate |
|---|---|---|
| Adresa, strada, nr.: | Sîngera, str. 31 August 1989 nr. 17 | |
| Instituția: | BESV 1/262 (Casa de Cultură Sîngera) | |

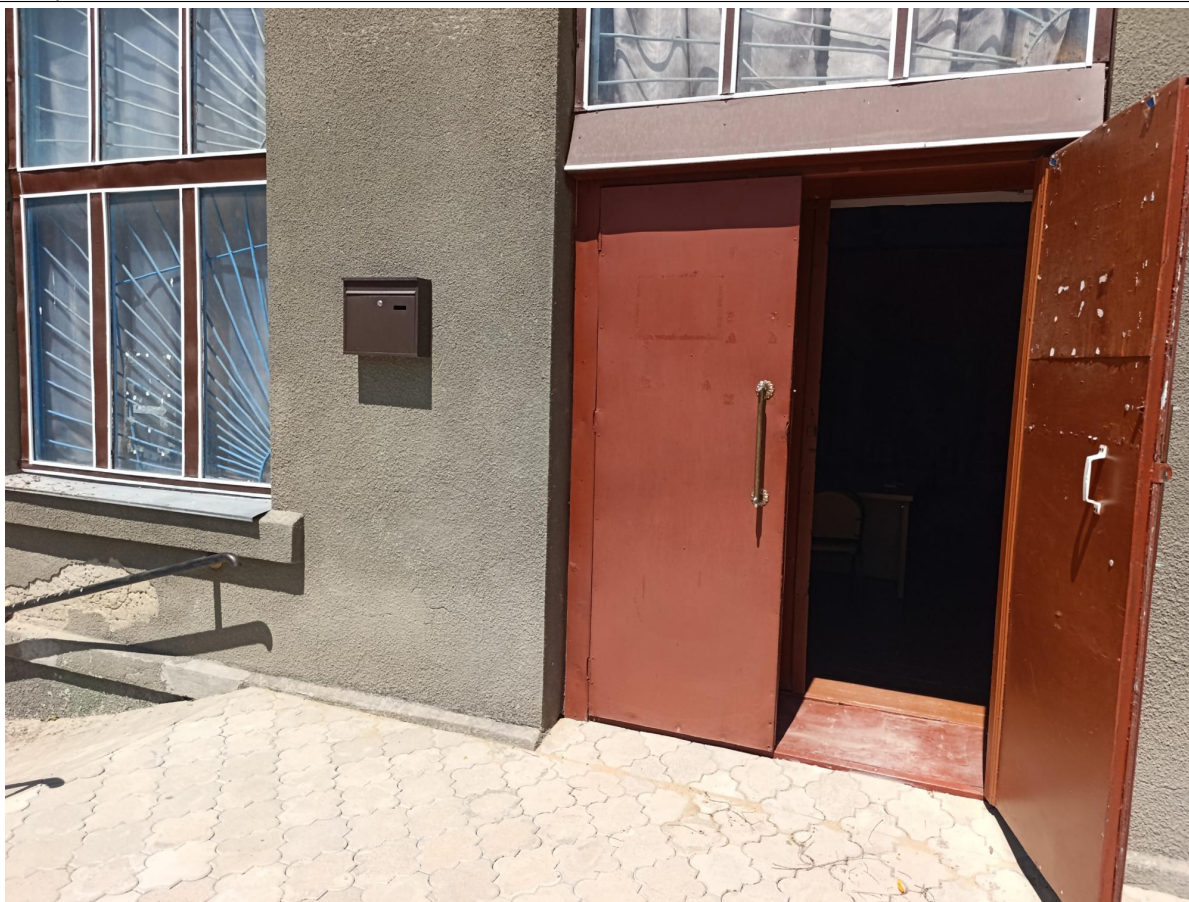
## Galerie - Uși

| Dimensiuni ușă de intrare: | Dublă: 75 cm + 75 cm<br>Standard: lumina ușii duble trebuie să fie de minim 90 cm<br>Ușa mică din cea dublă se deschide |
| Prag ușă de intrare: | Un prag cu înălțimea: 15 cm<br>Standard: pragul trebuie să fie de maxim 2 cm |
| Ușile de la intrare și din interiorul clădirii sunt dotate/marcate corespunzător cu semne contrastante: | Nu<br>Standard: este o diferență de culoare contrastantă (culori închise / culori deschise) între perete și podea |

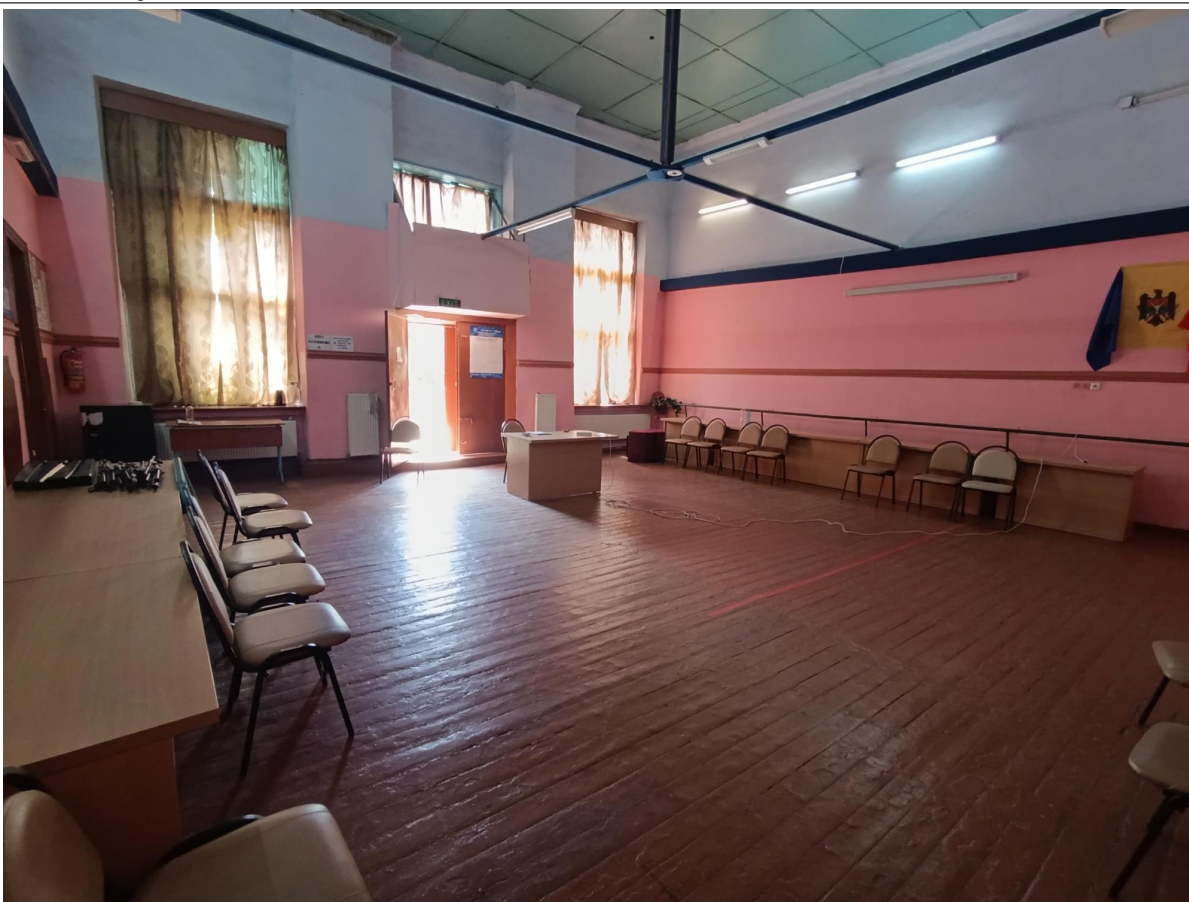
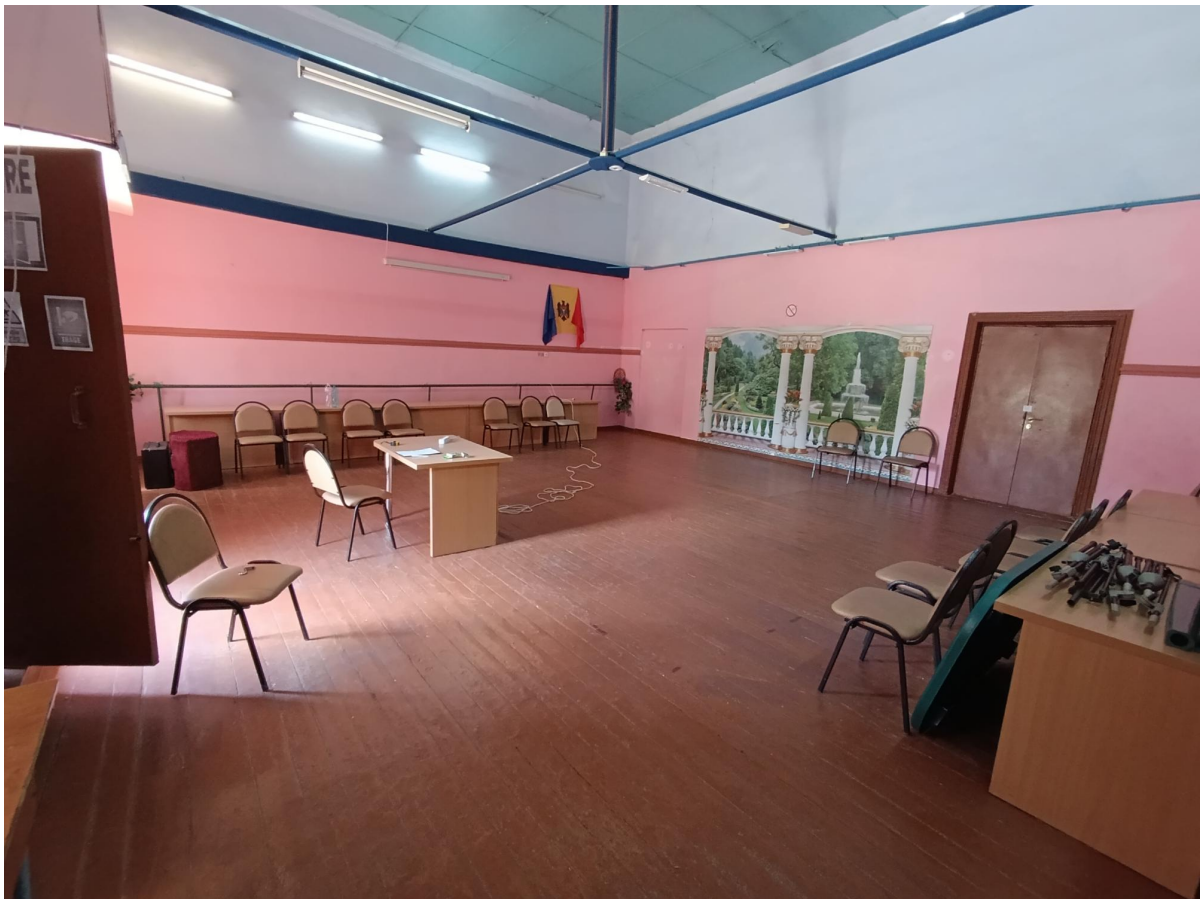
## Galerie - Sala de prestare a serviciului

| Categorii | Indicatori | Date colectate |
|---|---|---|
| În sală este spațiu de manevră pentru un scaun rulant cu diagonala minimă de 140 cm: | | Da |
| Spațiul interior este suficient iluminat: | | Da |
| Culori contrastante pentru sală: | | Da |
