# Formular de evaluare a condițiilor de accesibilitate a clădirilor publice

Data: 05-06-2025

| Categorii | Indicatori | Date colectate |
|---|---|---|
| Instituția: | BESV 20/46(sediul fostei școli primare) | |

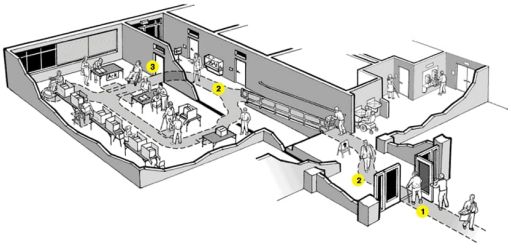
| Trepte: | Da, 3 trepte , înălțimea:32 cm |
| Culori contrastante pentru trepte: | Nu<br>Standard: prima și ultima treaptă trebuie semnalate în culori contrastante |
| Culori contrastante pentru sală: | Nu<br>Standard: este o diferență de culoare contrastantă (culori închise / culori deschise) între perete și podea |

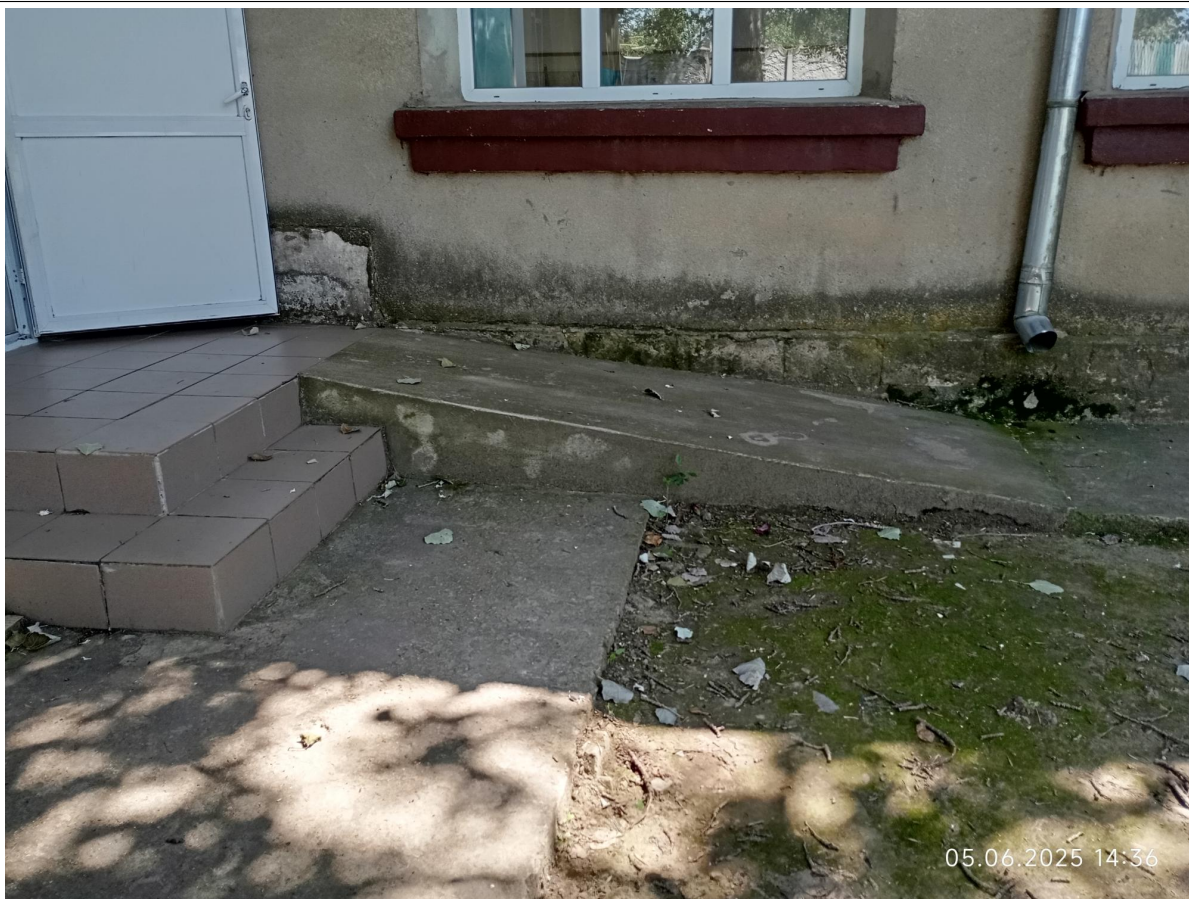
## Galerie - Intrare în clădire

| La intrare sunt trepte: | Da, 2 trepte , Înălțime totală a treptelor/scărilor (cm)36 cm |
| Înălțimea pragului ușii (de la nivelul solului până la nivelul superior al pragului): | 36 cm<br>Standard: Se aplica regula de 1:12 |
| Dacă există trepte, sunt semnalate treptele cu elemente contrastante și/sau tactile: | Nu<br>Standard: prima și ultima treaptă trebuie semnalate în culori contrastante |

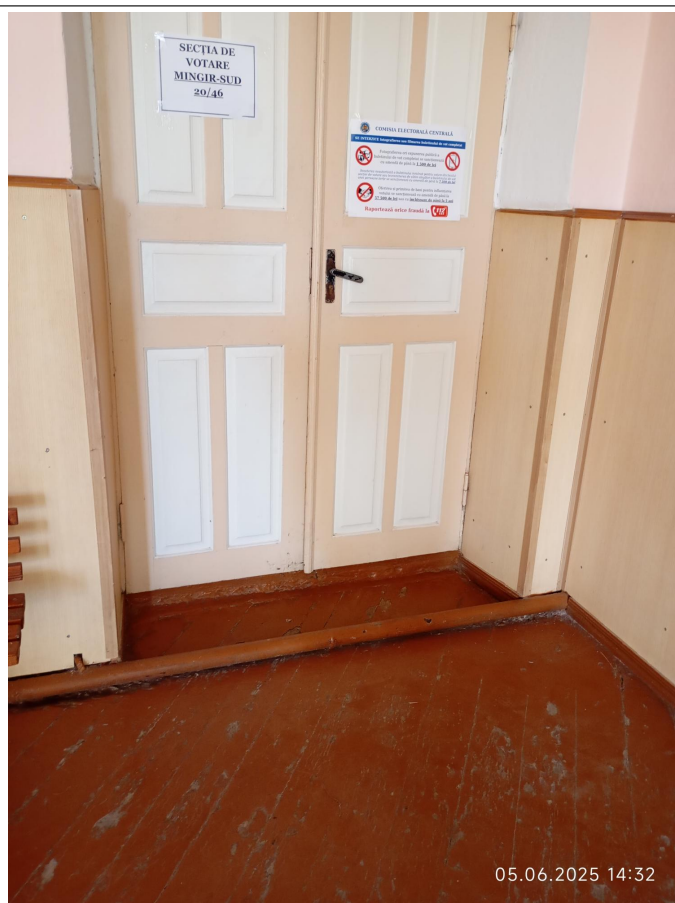
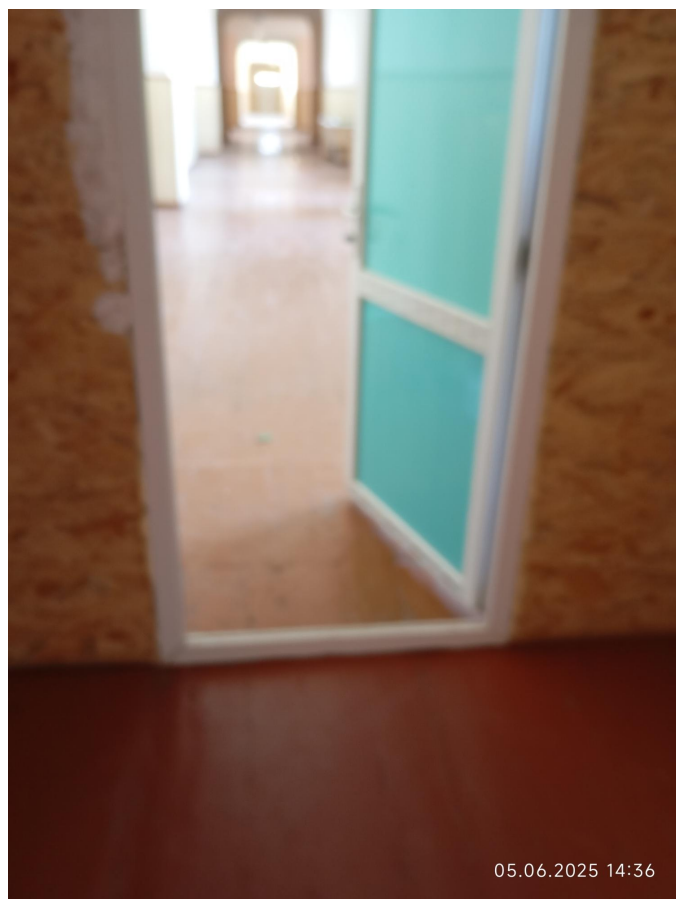
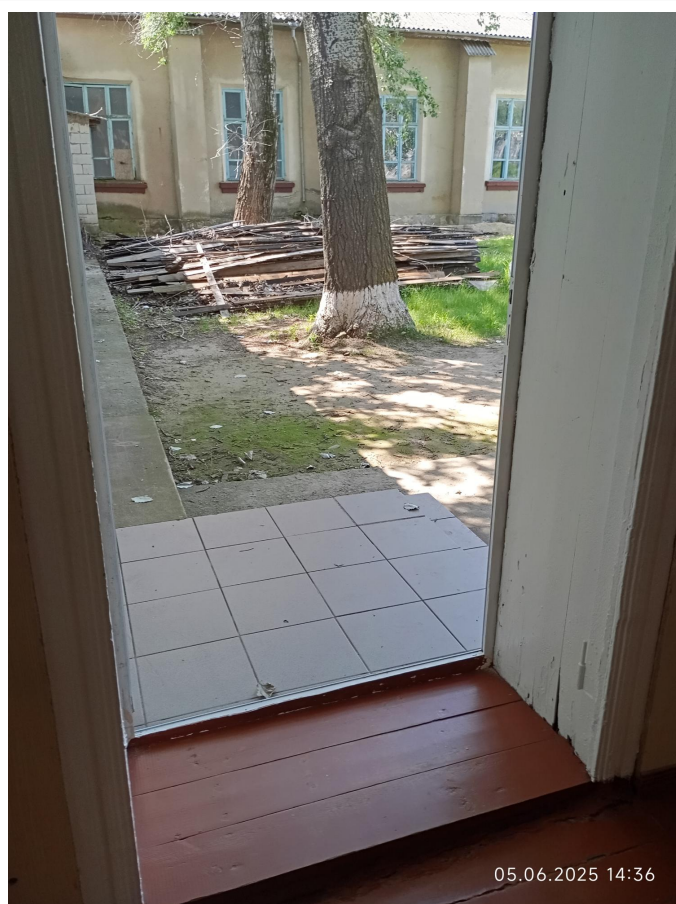
## Galerie - Uși

| Prag ușă de intrare: | Prag exterior și interior cu înălțimile: 3 + 4 cm<br>Standard: pragul trebuie să fie de maxim 2 cm |
| Praguri de la ușile de interior: | Prag 1 cu înălțimea: 7 cm<br>Standard: pragul trebuie să fie de maxim 2 cm<br>Prag 2 cu înălțimea: 8 cm<br>Standard: pragul trebuie să fie de maxim 2 cm |
| Ușile de la intrare și din interiorul clădirii sunt dotate/marcate corespunzător cu semne contrastante: | Nu<br>Standard: este o diferență de culoare contrastantă (culori închise / culori deschise) între perete și podea |

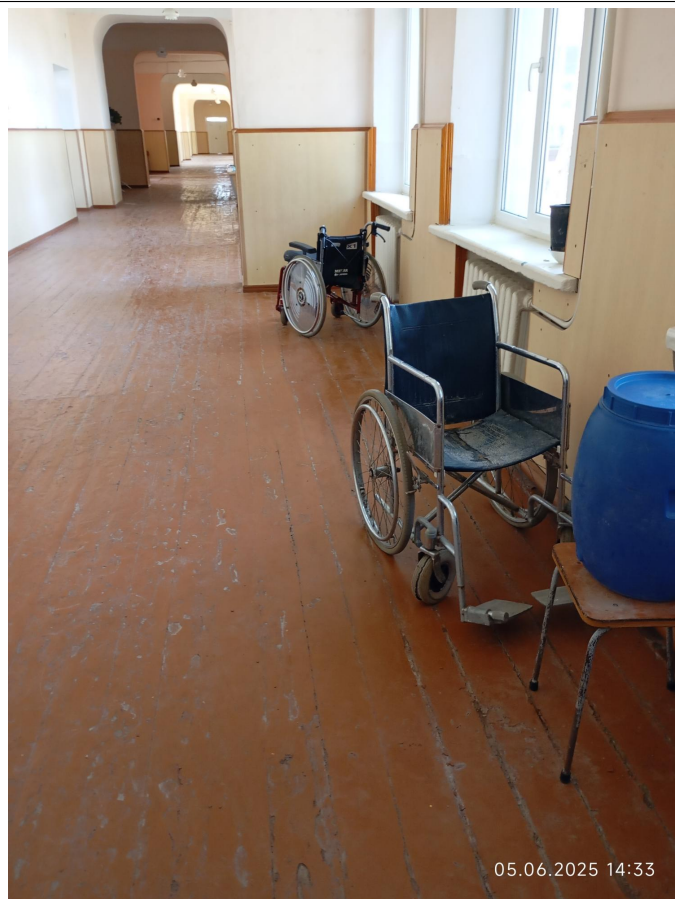
## Galerie - Coridoare

| Bariere/obstacole: | Da , sunt ȚEAVĂ, piloni |
