# Formular de evaluare a condițiilor de accesibilitate a clădirilor publice

| Categorii | Indicatori | Date colectate |
|---|---|---|
| Localitate, raion: | Voinescu (Hincesti) | |
| Instituția: | BESV 20/68 (casa de cultură) | |

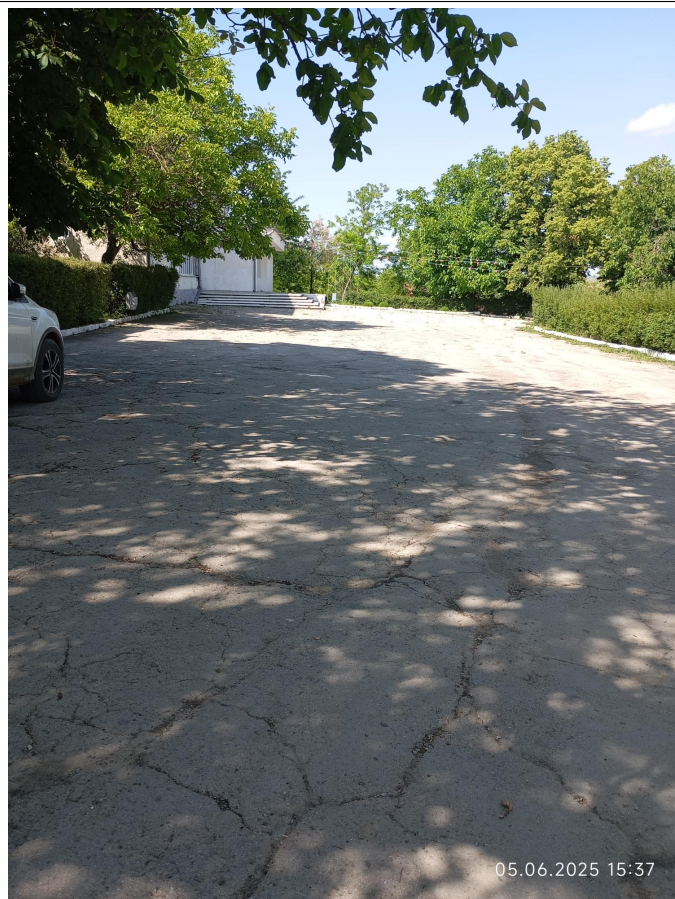
## Galerie - Loc de parcare

| Parcare obișnuită: | Da |
| Locuri de parcare amenajate pentru persoanele cu dizabilități: | Nu |

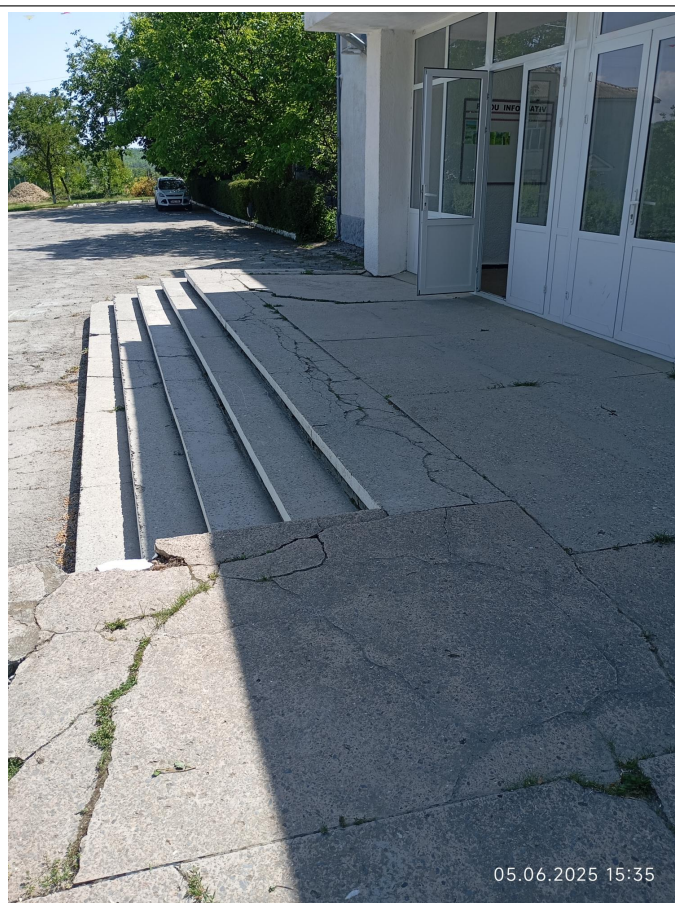
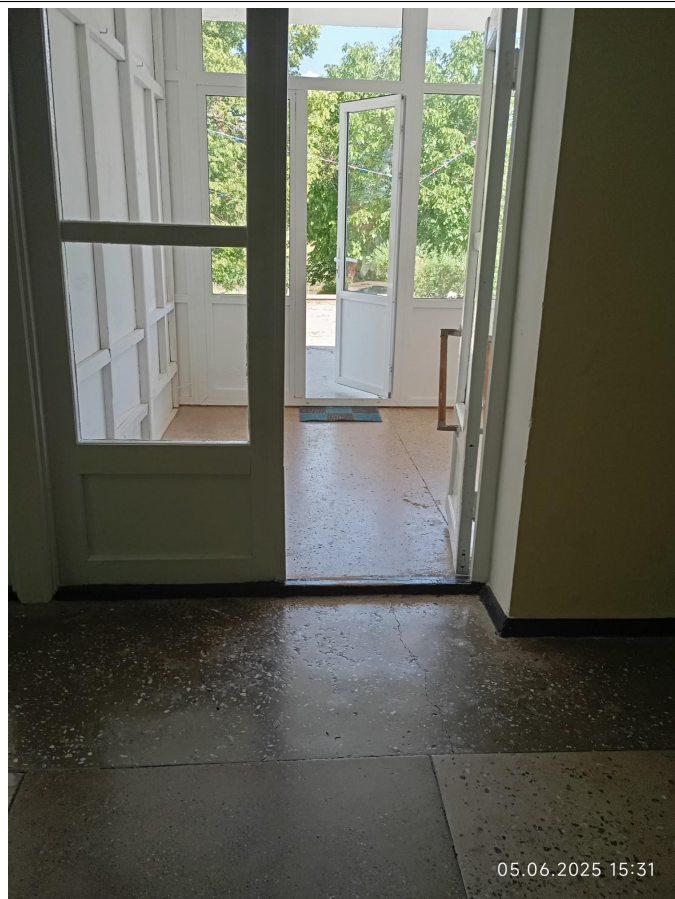
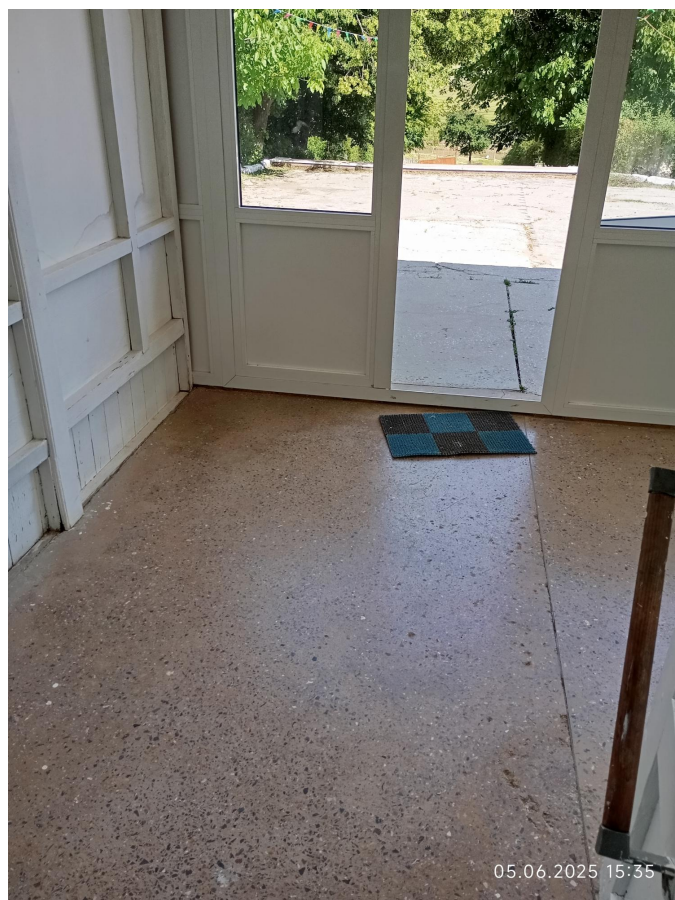
## Galerie - Intrare în clădire

| Categorii | Indicatori | Date colectate |
|---|---|---|
| | La intrare sunt trepte: | Da, 5 trepte , Înălțime totală a treptelor/scărilor (cm)80 cm |
| | Dacă există trepte, sunt semnalate treptele cu elemente contrastante și/sau tactile: | Nu<br>Standard: prima și ultima treaptă trebuie semnalate în culori contrastante |
| | Există rampă de acces: | Nu |

| Prag ușă de intrare: | Un prag cu înălțimea: 7 cm<br>Standard: pragul trebuie să fie de maxim 2 cm |
