# Formular de evaluare a condițiilor de accesibilitate a clădirilor publice

Data: **16-06-2025**

| Categorii | Indicatori | Date colectate |
|---|---|---|
| Adresa, strada, nr.: | Str. I. Neculce, 6 | |
| Instituția: | BESV Cahul nr. 7/5, Edificiul fostului Centru de creație „Miorița” | |

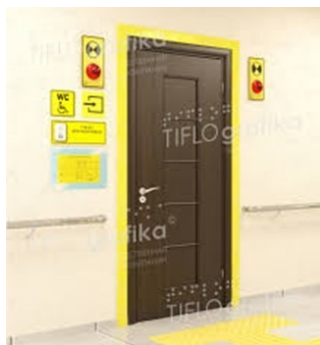
Fig. V.23. - Exemplu de conformare a suprafețelor vitrate în cadrul foi de ușă și realizarea contrastului vizual

| Ușile de la intrare și din interiorul clădirii sunt dotate/marcate corespunzător cu semne contrastante: | Nu<br>Standard: este o diferență de culoare contrastantă (culori închise / culori deschise) între perete și podea |

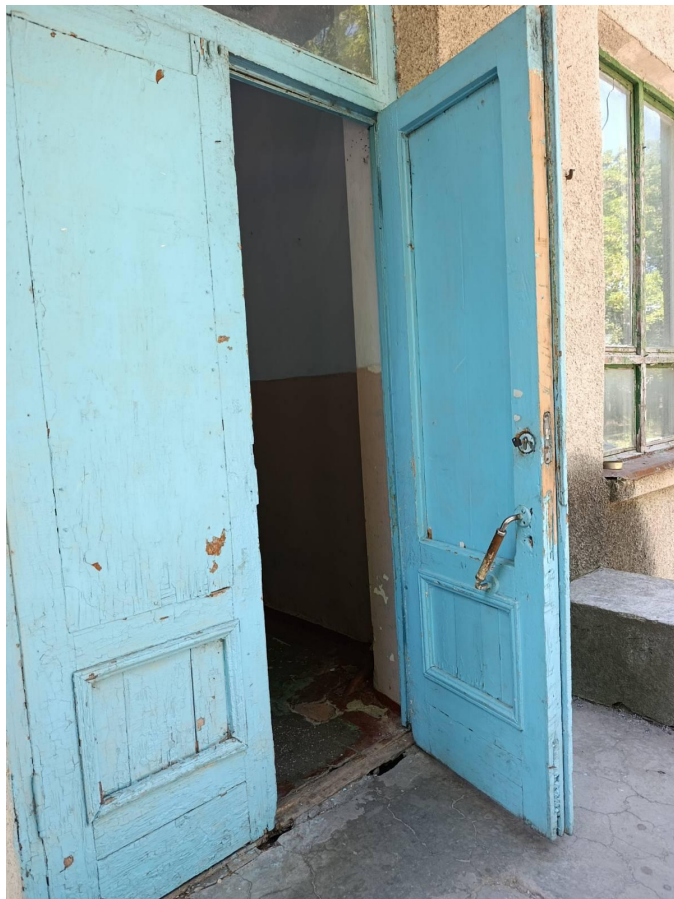
## Galerie - Uși

| Dimensiuni ușă de intrare: | Dublă: 65 cm + 65 cm<br>Standard: lumina ușii duble trebuie să fie de minim 90 cm<br>Ușa mică din cea dublă este blocată |
