# Formular de evaluare a condițiilor de accesibilitate a clădirilor publice

| Categorii | Indicatori | Date colectate |
|---|---|---|
| Localitate, raion: | Tigheci (Leova) | |
| Instituția: | BESV-22/37 (CĂMINUL CULTURAL) | |

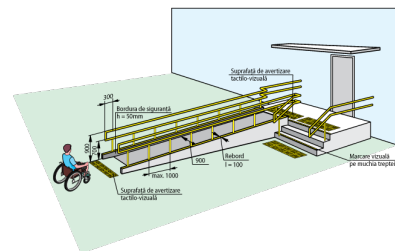
Fig. V.31.a Rampă de acces perpendiculară pe intrarea în clădire

| La intrare sunt trepte: | Da, 5 trepte , Înălțime totală a treptelor/scărilor (cm)100 cm |
| Înălțimea pragului ușii (de la nivelul solului până la nivelul superior al pragului): | 100 cm<br>! Pentru h - până în 20 cm – se aplica regula de 1:10<br>! La fiecare 9 m de cm x 140 cm |
| Dacă există trepte, sunt semnalate treptele cu elemente contrastante și/sau tactile: | Nu<br>Standard: prima și ultima treaptă trebuie semnalate în culori contrastante |

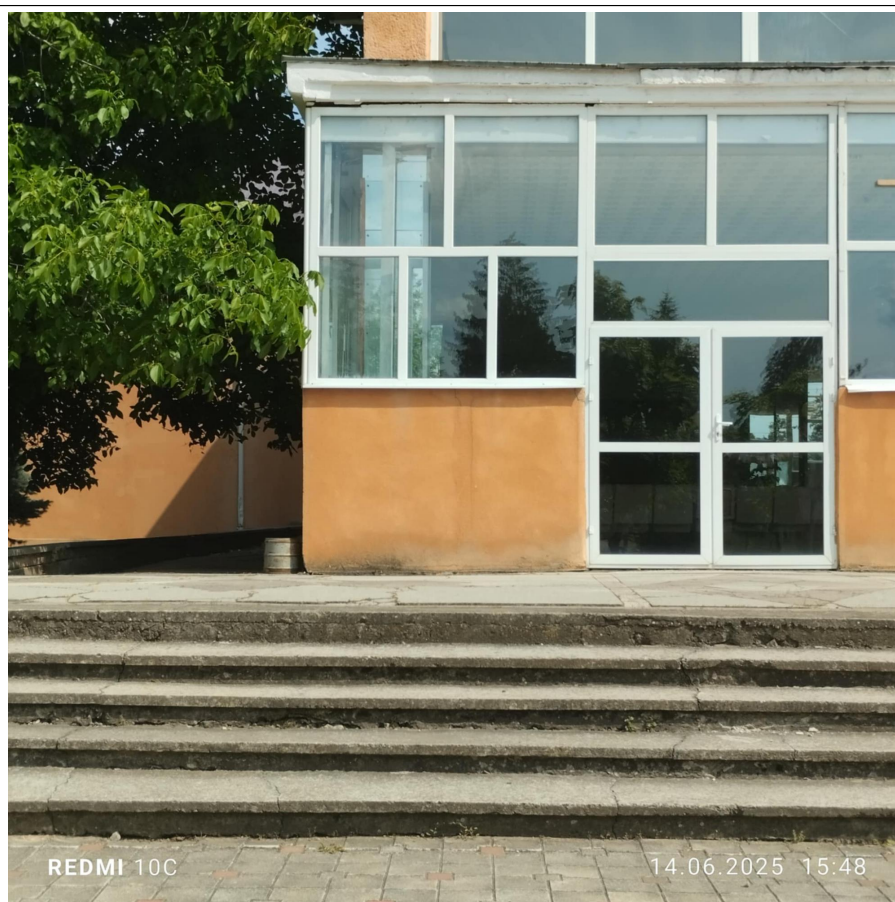
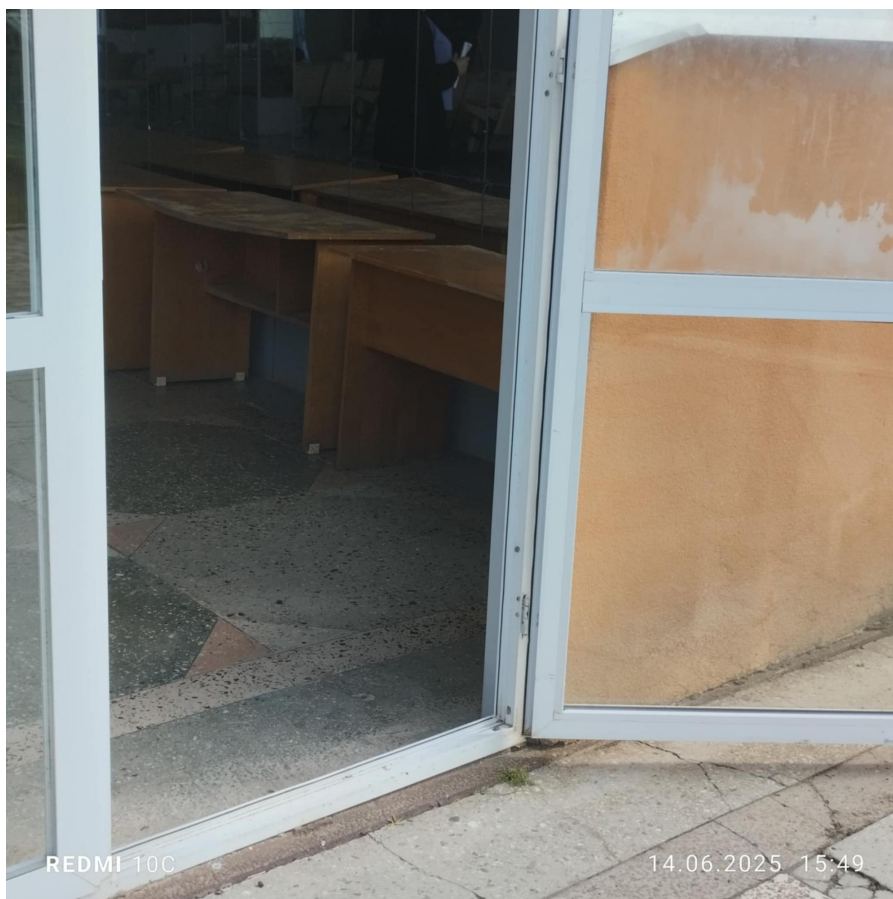
## Galerie - Uși

| Prag ușă de intrare: | Un prag cu înălțimea: 5 cm<br><b>Standard: pragul trebuie să fie de maxim 2 cm</b> |
| Ușile de la intrare și din interiorul clădirii sunt dotate/marcate corespunzător cu semne contrastante: | Nu<br><b>Standard: este o diferență de culoare contrastantă (culori închise / culori deschise) între perete și podea</b> |

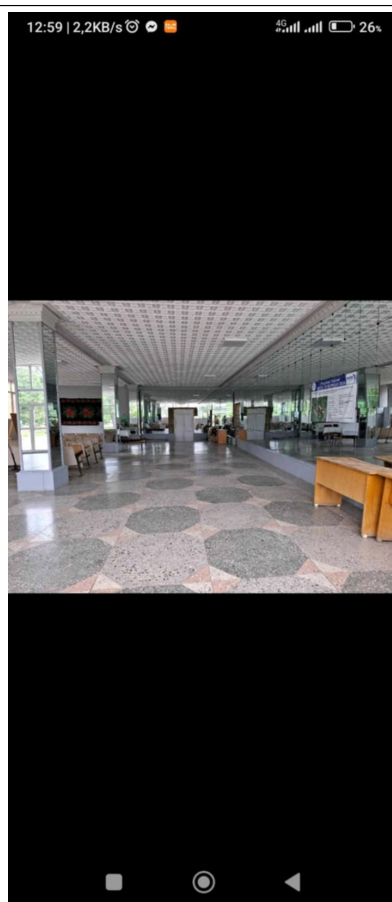
### Galerie - Sala de prestare a serviciului

| Categorii | Indicatori | Date colectate |
|---|---|---|
| | În sală este spațiu de manevră pentru un scaun rulant cu diagonala minimă de 140 cm: | Da |
| | Spațiul interior este suficient iluminat: | Da |
| | Culori contrastante pentru sală: | Da<br>Standard: este o diferență de culoare contrastantă (culori închise / culori deschise) între perete și podea |
