# Formular de evaluare a condițiilor de accesibilitate a clădirilor publice

| Categorii | Indicatori | Date colectate |
|---|---|---|
| Localitate, raion: | Rosieticii vechi (Floresti) | |
| Instituția: | BESV-18/56 (Casa de cultură) | |

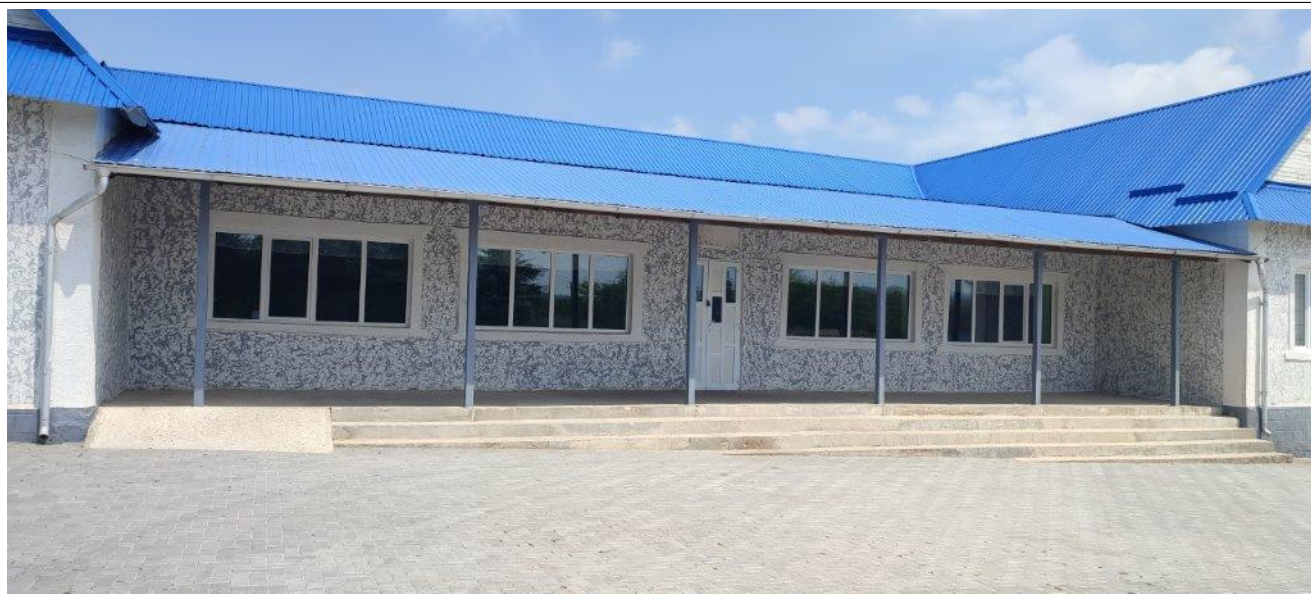
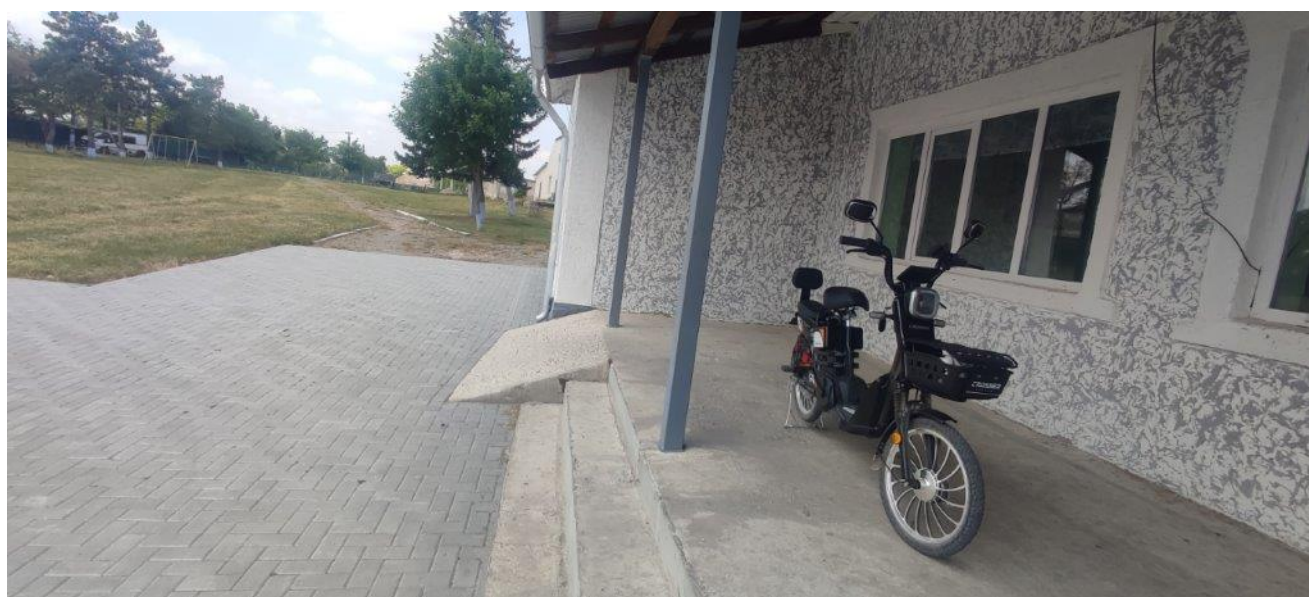
**Galerie - Intrare în clădire**

| La intrare sunt trepte: | Da, 3 trepte , Înălțime totală a treptelor/scărilor (cm)60 cm |
| Înălțimea pragului ușii (de la nivelul solului până la nivelul superior al pragului): | 60 cm<br>Standard: Se aplica regula de 1:12 |
| Dacă există trepte, sunt semnalate treptele cu elemente contrastante și/sau tactile: | Nu<br>Standard: prima și ultima treaptă trebuie semnalate în culori contrastante |
| Lungimea rampei: | 120 cm |
| Lățimea rampei: | 243 cm |
| Suprafața rampei este antiderapantă (nealunecoasă): | Nu |
| Sunt bare de suport: | Nu |

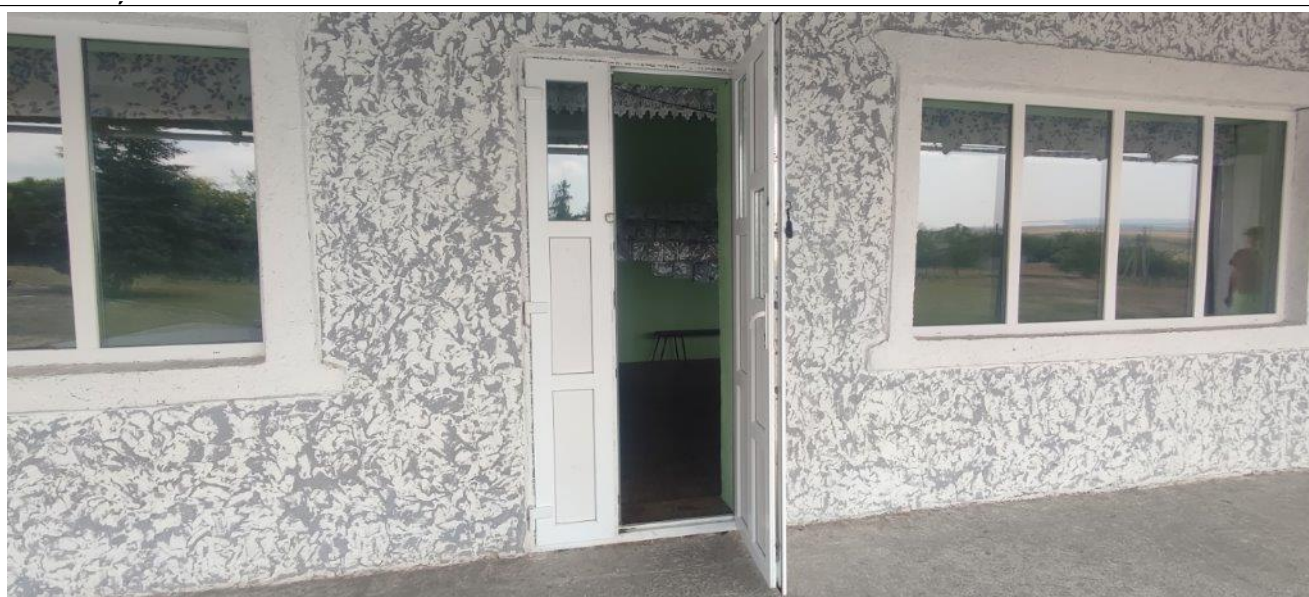
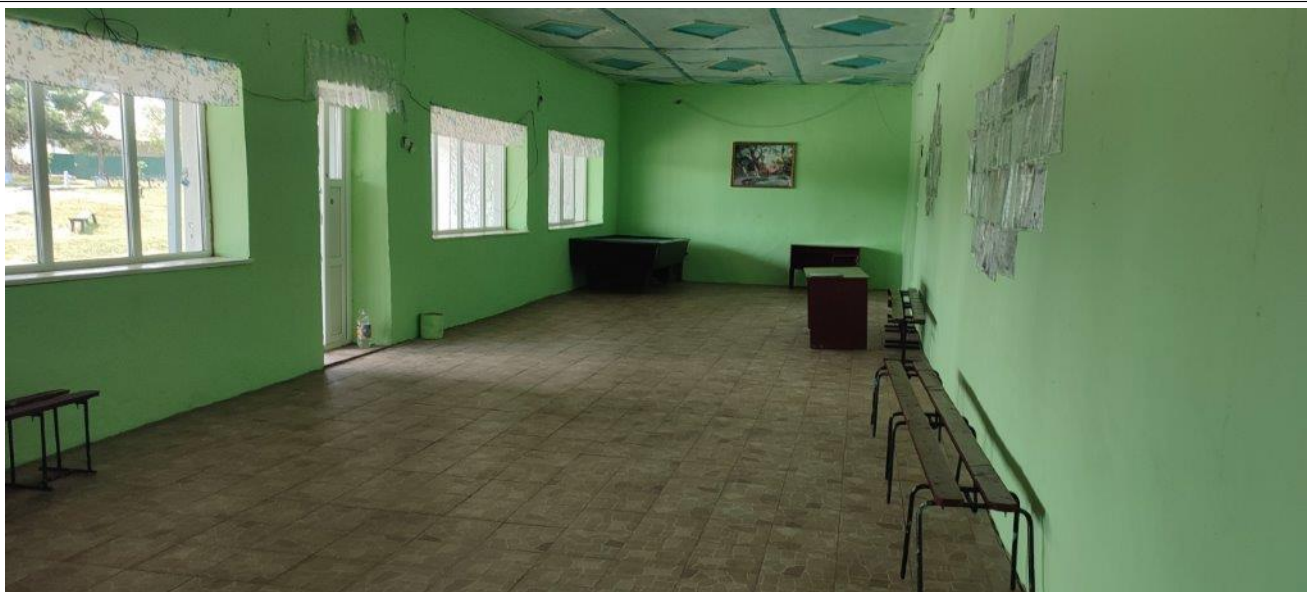
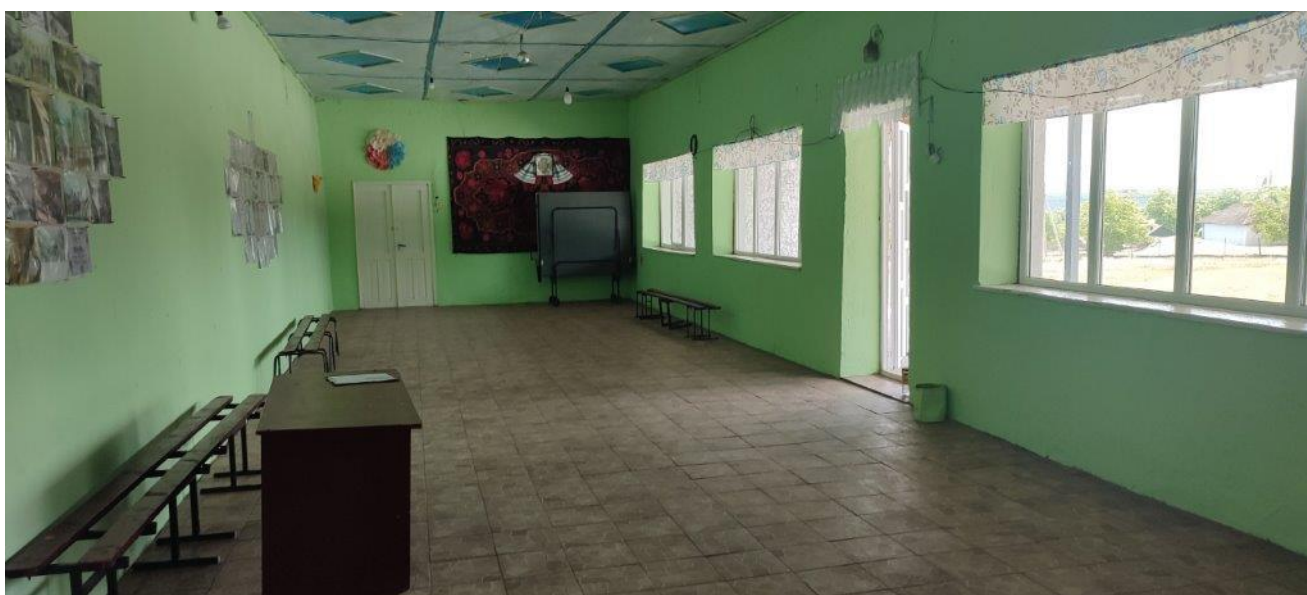
### Galerie - Uși

| Categorii | Indicatori | Date colectate |
|---|---|---|
| | Dimensiuni ușă de intrare: | Dublă: 58 cm + 38 cm<br>Standard: lumina ușii duble trebuie să fie de minim 90 cm<br>Ușa mică din cea dublă se deschide |
| | Prag ușă de intrare: | Prag exterior și interior cu înălțimile: 7 + 7 cm<br>Standard: pragul trebuie să fie de maxim 2 cm |
| | Ușile de la intrare și din interiorul clădirii sunt dotate/marcate corespunzător cu semne contrastante: | Nu<br>Standard: este o diferență de culoare contrastantă (culori închise / culori deschise) între perete și podea |
