# Formular de evaluare a condițiilor de accesibilitate a clădirilor publice

Data: **13-06-2025**

Echipa de evaluare: **Vendan Service SRL, Monitor de accesibilitate**

| Categorii | Indicatori | Date colectate |
|---|---|---|
| Instituția: | BESV 29/74, Liceul Teoretic "Nicolae Cornea" | |

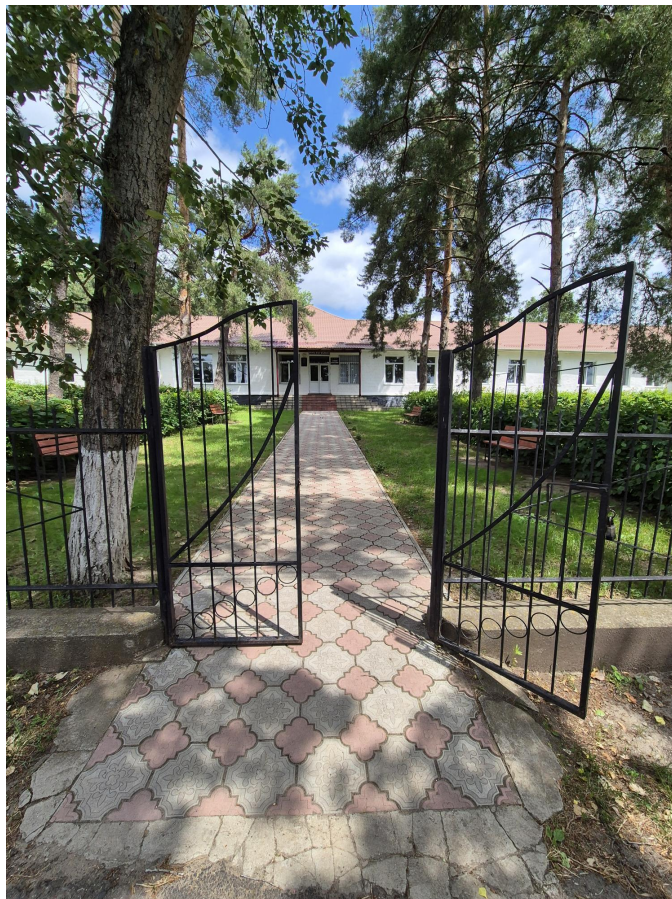
## Galerie - Căi de acces către clădire

| Tip înveliș: | Asfalt |
| Drumurile/Căile de acces sunt: | Calitative |
| Trotuare: | Nu |
| Poartă intrare: | Da, are lățimea: 90 cm |
| Prag poartă: | Nu |
| Borduri: | Nu |
| Scări/Trepte: | Nu |
| Bariere (piloni și/sau bolarzi stradali, panouri publicitare): | Nu |
| Nivel: | Orizontal |

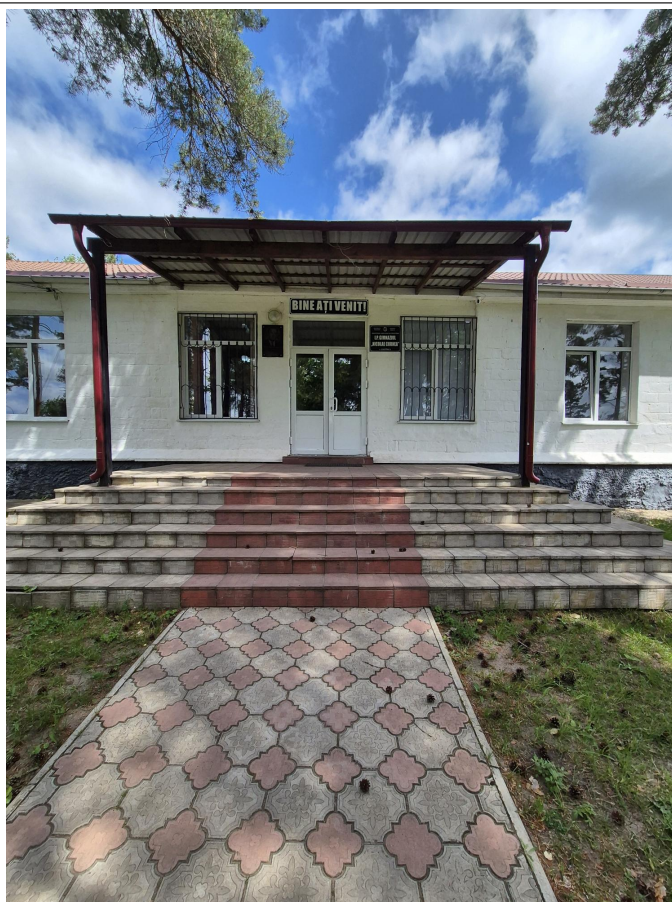
## Galerie - Intrare în clădire

| Intrarea în clădire este la nivelul solului: | Nu |
| La intrare sunt trepte: | Da, 6 trepte , Înălțime totală a treptelor/scărilor (cm)17 cm |
| Înălțimea pragului ușii (de la nivelul solului până la nivelul superior al pragului): | 102 cm<br>! Pentru h - până în 20 cm - se aplica regula de 1:10<br>! La fiecare 9 m de cm x 140 cm |
| Dacă există trepte, sunt semnalate treptele cu elemente contrastante și/sau tactile: | Nu<br>Standard: prima și ultima treaptă trebuie semnalate în culori contrastante |
| Există rampă de acces: | Nu |

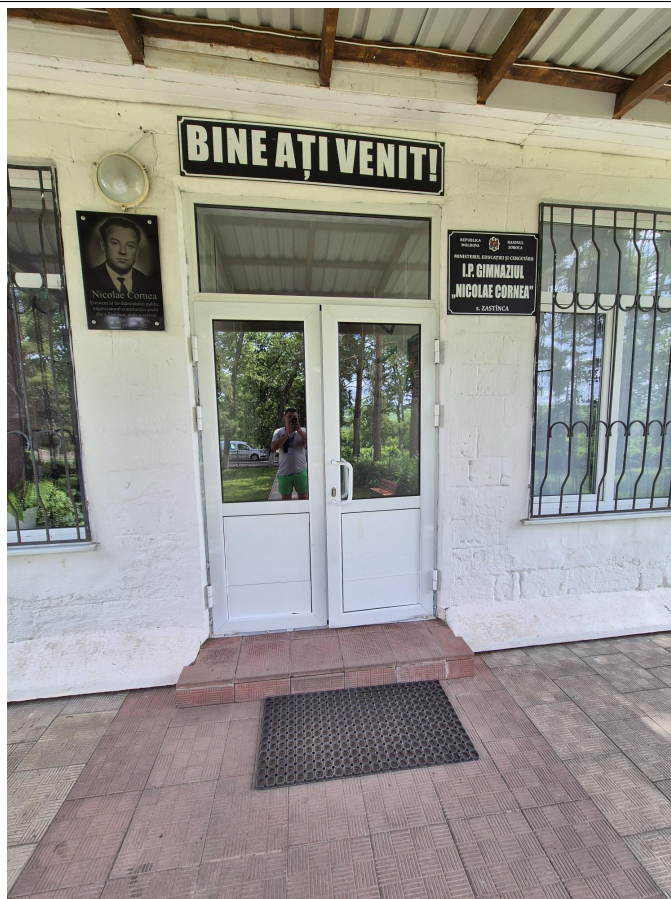
## Galerie - Uși

| Categorii | Indicatori | Date colectate |
|---|---|---|
| | Dimensiuni ușă de intrare: | Dublă: 70 cm + 70 cm<br>Standard: lumina ușii duble trebuie să fie de minim 90 cm |
| | Prag ușă de intrare: | Prag exterior și interior cu înălțimile: 2 + 2 cm<br>Standard: pragul trebuie să fie de maxim 2 cm |
| | Ușile de la intrare și din interiorul clădirii sunt dotate/marcate corespunzător cu semne contrastante: | Nu<br>Standard: este o diferență de culoare contrastantă (culori închise / culori deschise) între perete și podea |

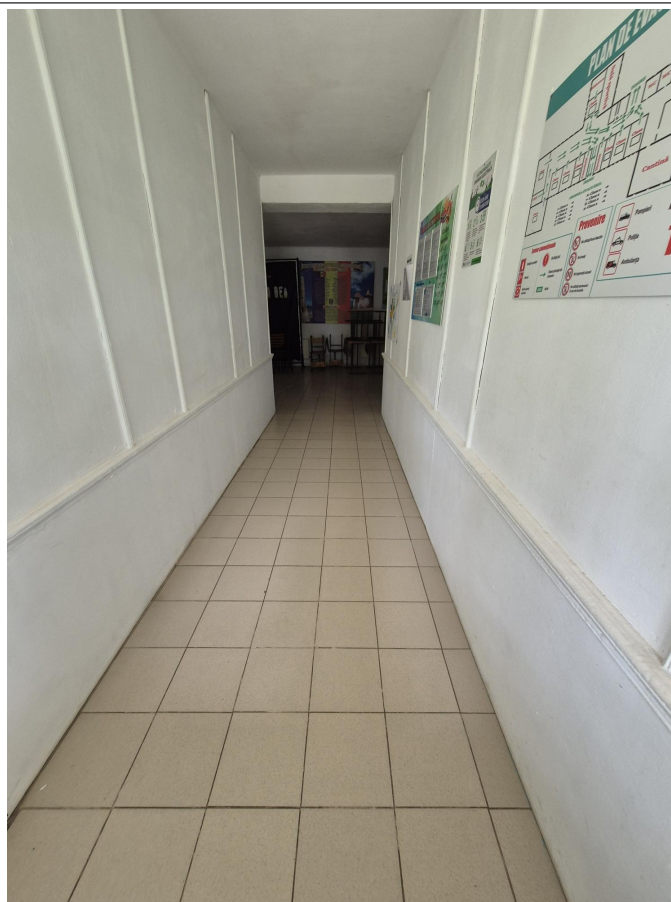
## Galerie - Coridoare

| Coridoare: | Da |
| Lățimea coridorului (în cel mai îngust loc) este peste 150 cm? | Da |
| Pardoseala/podeaua în coridor este suprafață accesibilă: | Da |
| Culori contrastante (este o diferență de culoare contrastantă (culori închise / culori deschise) între perete și podea): | Da |
| Iluminare bună (lumină de zi și lumină artificială) pe hol și pe culoarele principale: | Da |
