# Formular de evaluare a condițiilor de accesibilitate a clădirilor publice

Echipa de evaluare: Vendan Service SRL, Monitor de accesibilitate

| Categorii | Indicatori | Date colectate |
|---|---|---|
| Instituția: | BESV 29/32, Primaria | |

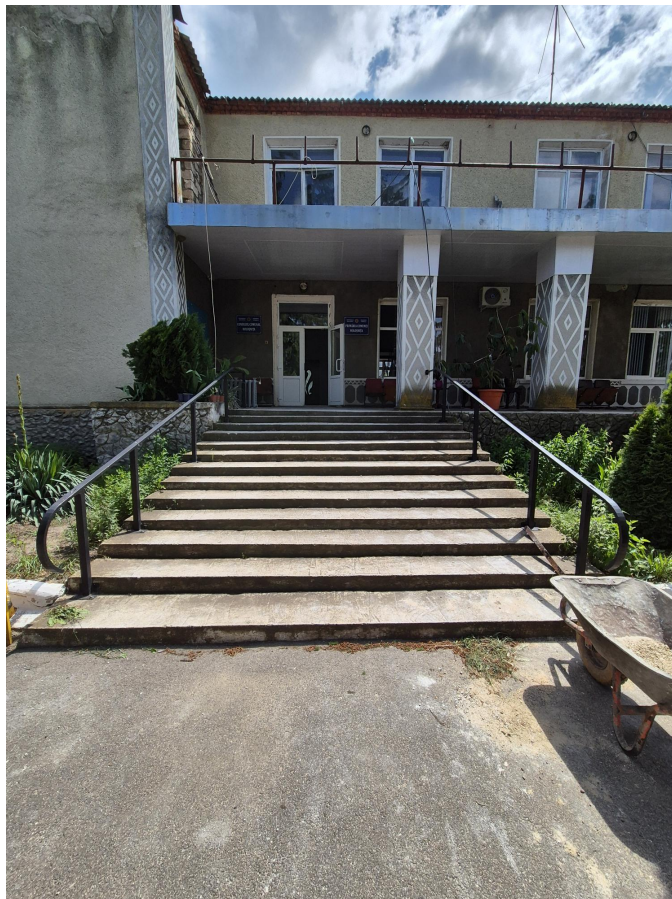
## Galerie - Intrare în clădire

| Categorii | Indicatori | Date colectate |
|---|---|---|
| Intrare în clădire | Intrarea în clădire este la nivelul solului: | Nu |
| | La intrare sunt trepte: | Da, 13 trepte , Înălțime totală a treptelor/scărilor (cm)12 cm |
| | Înălțimea pragului ușii (de la nivelul solului până la nivelul superior al pragului): | 156 cm<br>! Pentru h - până în 20 cm - se aplica regula de 1:10<br>! La fiecare 9 m de cm x 140 cm |
| | Dacă există trepte, sunt semnalate treptele cu elemente contrastante și/sau tactile: | Nu<br>Standard: prima și ultima treaptă trebuie semnalate în culori contrastante |
| | Există rampă de acces: | Nu |

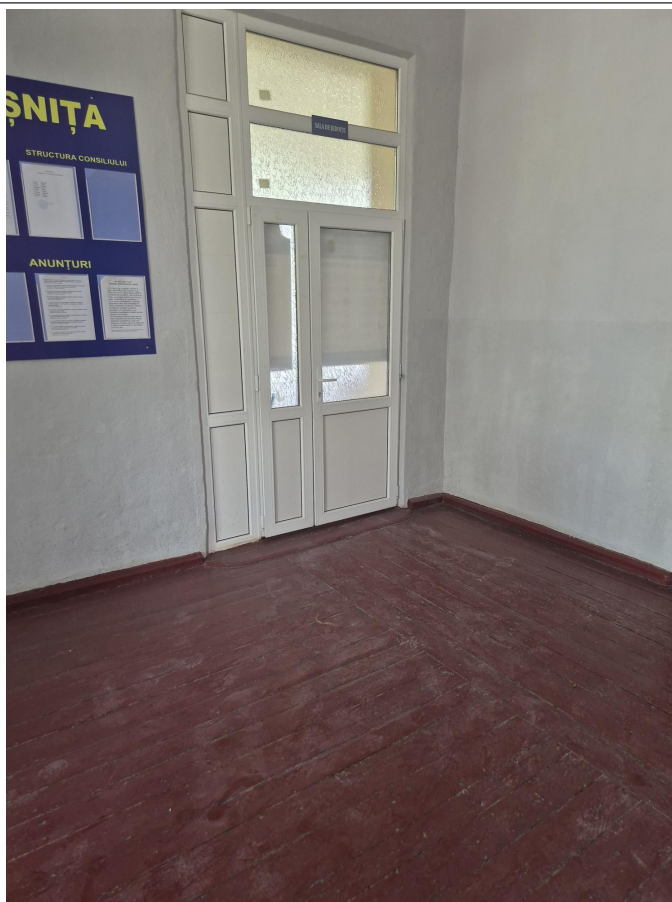
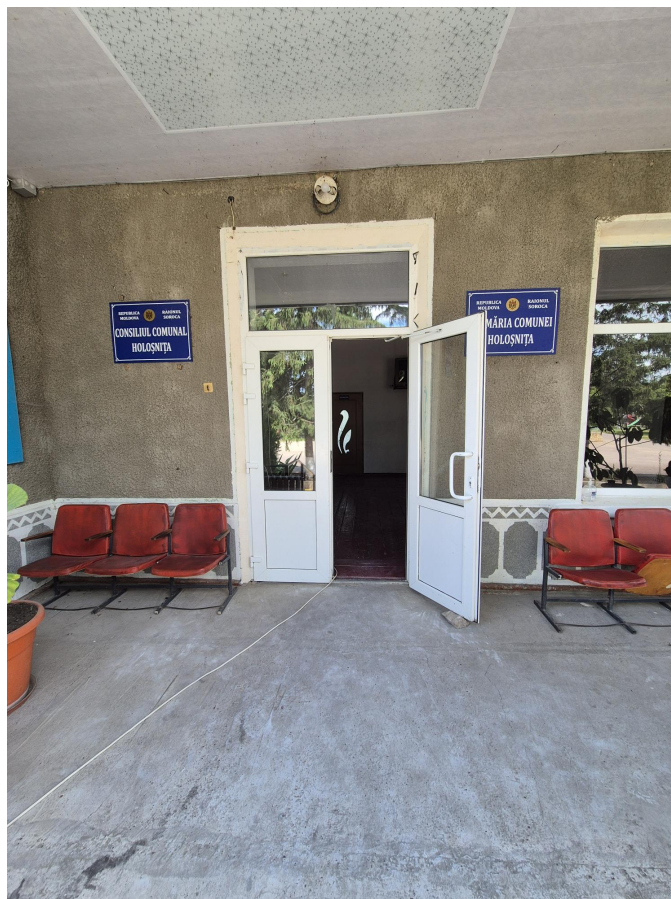
## Galerie - Uși

| Dimensiuni ușă de intrare: | Dublă: 70 cm + 70 cm<br>Standard: lumina ușii duble trebuie să fie de minim 90 cm<br>Ușa mică din cea dublă se deschide |
| Prag ușă de intrare: | Prag exterior și interior cu înălțimile: 2 + 2 cm<br>Standard: pragul trebuie să fie de maxim 2 cm |
| Ușile de la intrare și din interiorul clădirii sunt dotate/marcate corespunzător cu semne contrastante: | Nu<br>Standard: este o diferență de culoare contrastantă (culori închise / culori deschise) între perete și podea |

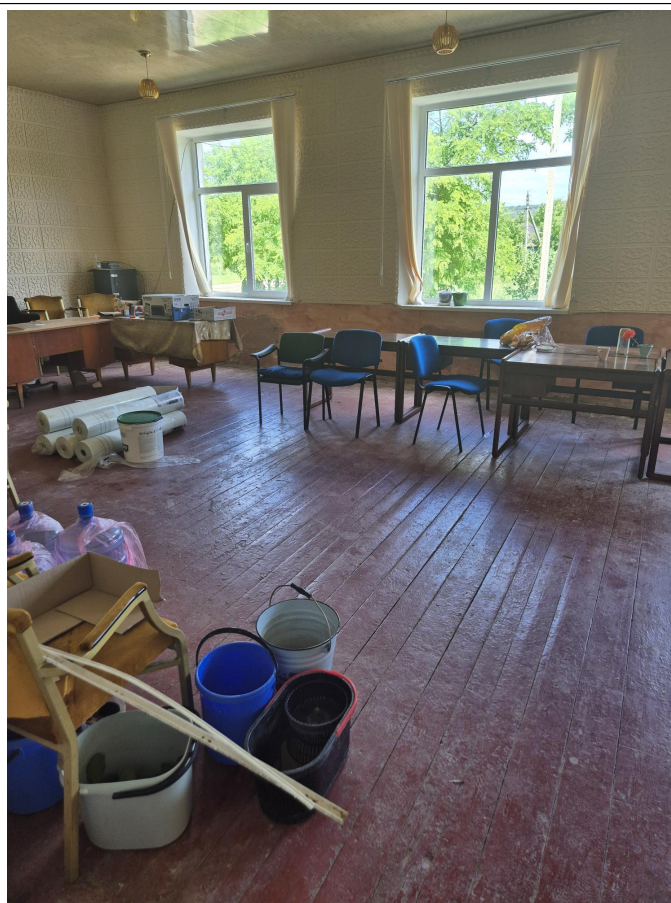
**Galerie - Sala de prestare a serviciului**

| Este la nivel de: | Parter |
| În sală este spațiu de manevră pentru un scaun rulant cu diagonala minimă de 140 cm: | Da |
| Culori contrastante pentru sală: | Da<br>Standard: este o diferență de culoare contrastantă (culori închise / culori deschise) între perete și podea |
