# Formular de evaluare a condițiilor de accesibilitate a clădirilor publice

Echipa de evaluare: **Vendan Service SRL, Monitor de accesibilitate**

| Categorii | Indicatori | Date colectate |
|---|---|---|
| Instituția: | BESV 29/25, Gimnaziu (fosta cladire) | |

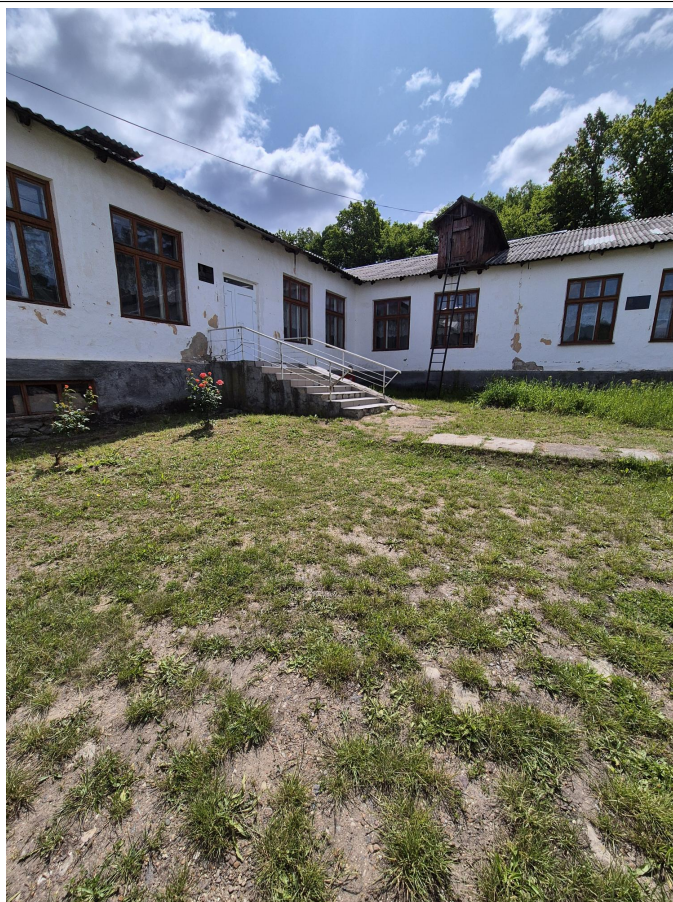
## **Galerie - Căi de acces către clădire**

| Tip înveliș: | Prundiș |
| Drumurile/Căile de acces sunt: | Deteriorate |
| Nivel: | Înclinat în coborâș |
