# Formular de evaluare a condițiilor de accesibilitate a clădirilor publice

Data: 13-06-2025

Echipa de evaluare: Vandan Service SRL, Monitor de accesibilitate

| Categorii | Indicatori | Date colectate |
|---|---|---|
| Instituția: | BESV 29/24, Camin Cultural | |

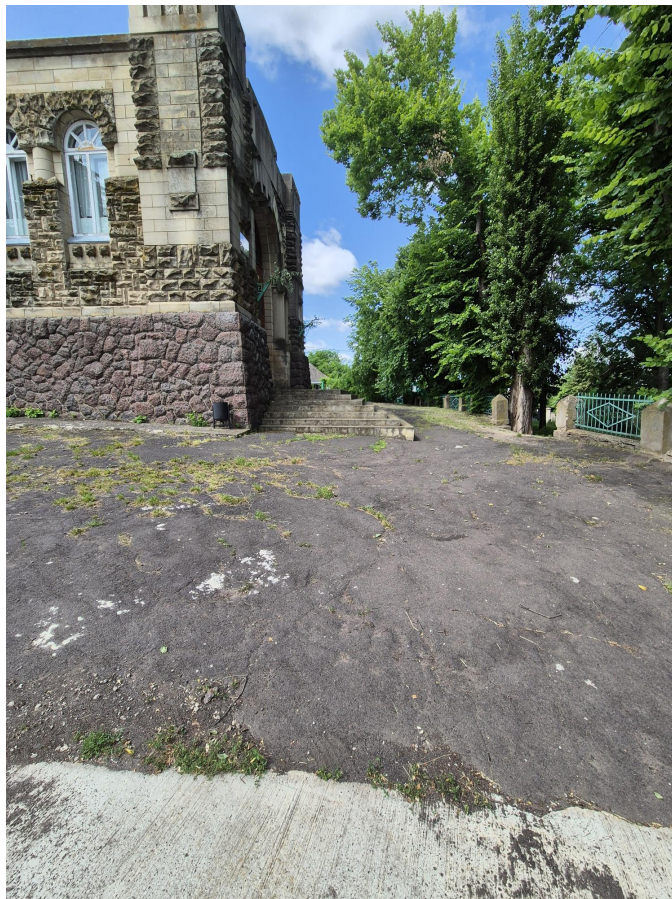
## **Galerie - Căi de acces către clădire**

| Tip înveliș: | Beton |
| Drumurile/Căile de acces sunt: | Calitative |
| Nivel: | Înclinat în urcuș |

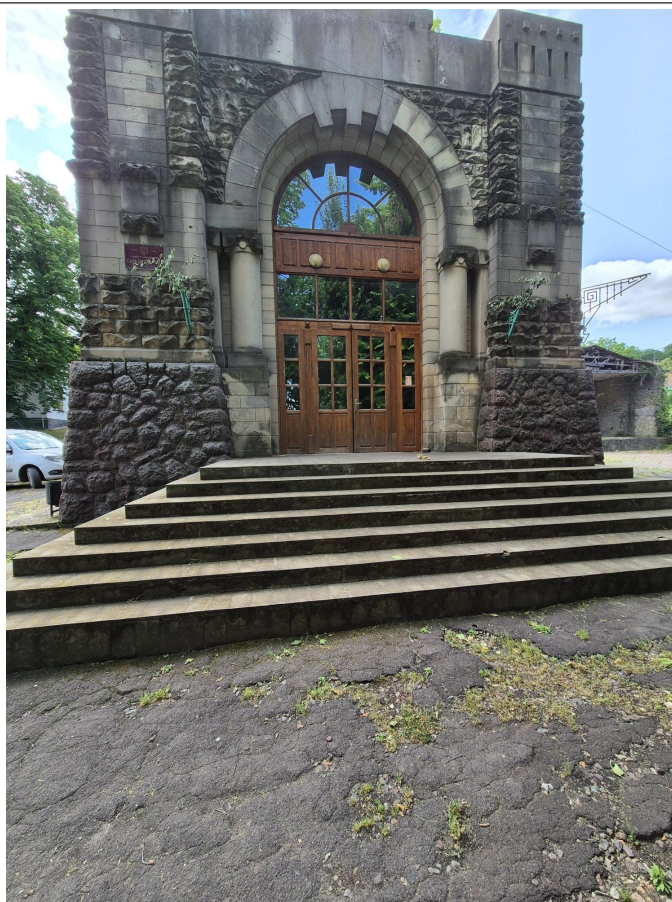
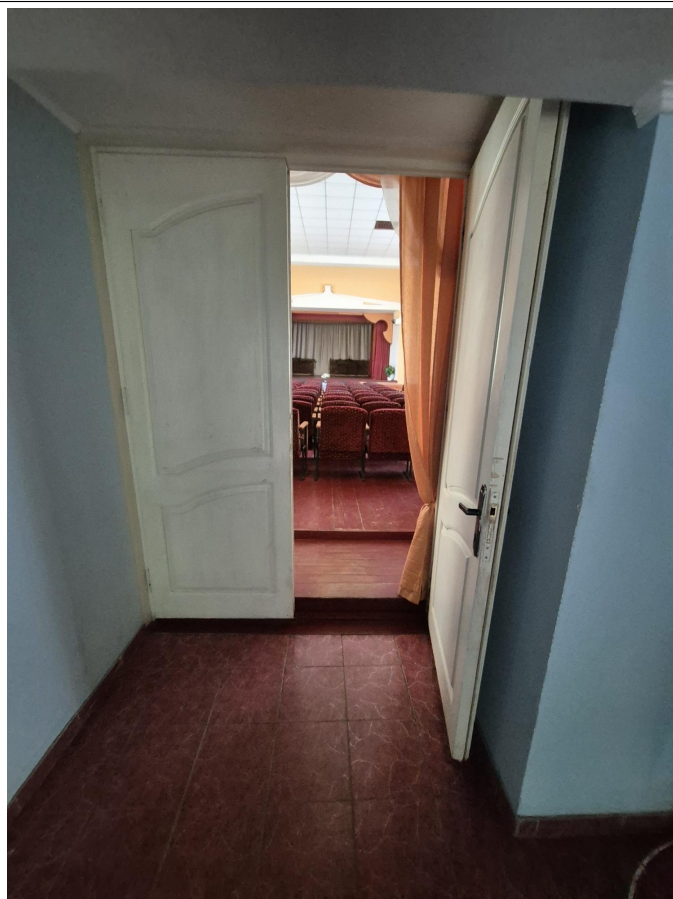
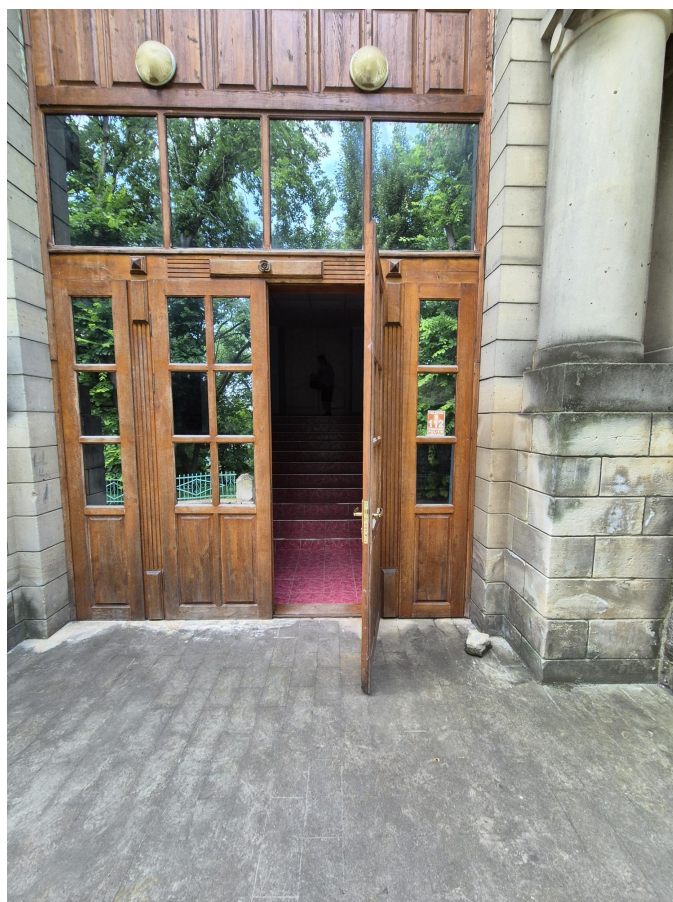
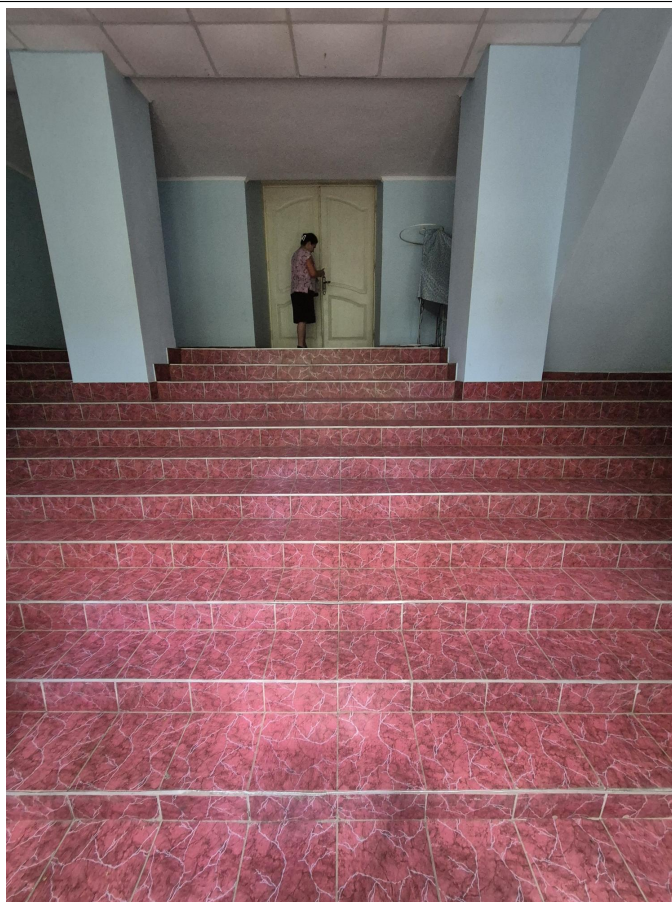
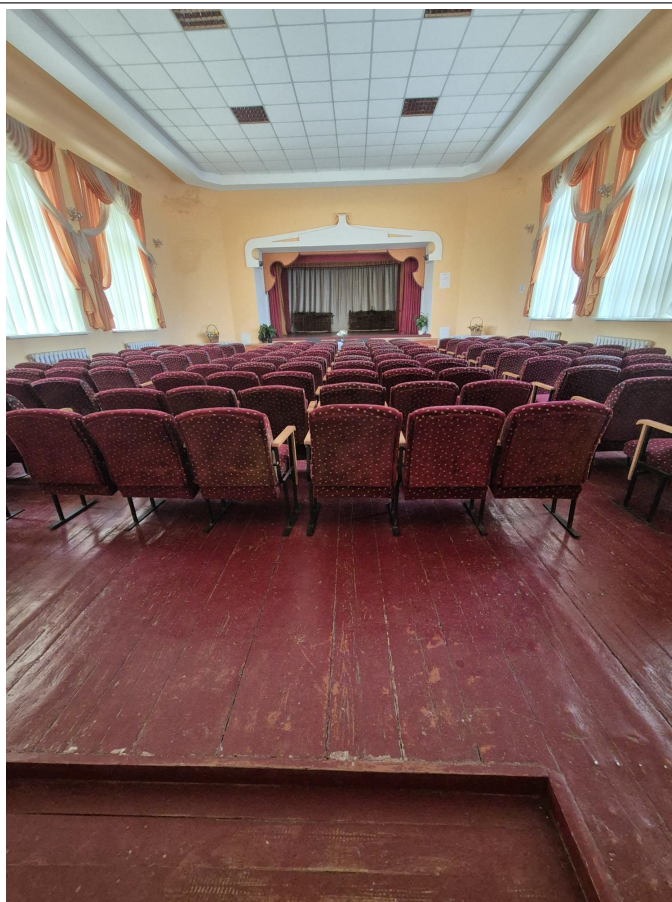
## **Galerie - Intrare în clădire**

| Categorii | Indicatori | Date colectate |
|---|---|---|
| | La intrare sunt trepte: | Da, 7 trepte , Înălțime totală a treptelor/scărilor (cm)15 cm |
| | Înălțimea pragului ușii (de la nivelul solului până la nivelul superior al pragului): | 105 cm<br>! Pentru h - până în 20 cm - se aplica regula de 1:10<br>! La fiecare 9 m de cm x 140 cm |
| | Dacă există trepte, sunt semnalate treptele cu elemente contrastante și/sau tactile: | Nu<br>Standard: prima și ultima treaptă trebuie semnalate în culori contrastante |
| | Există rampă de acces: | Nu |
