# Formular de evaluare a condițiilor de accesibilitate a clădirilor publice

Echipa de evaluare: **GI PRO ȘTEFĂNEȘTI, Monitor de accesibilitate**

| Categorii | Indicatori | Date colectate |
|---|---|---|
| Localitate, raion: | Cenusa (Floresti) | |
| Instituția: | BESV-18/55 (Casa de cultură) | |

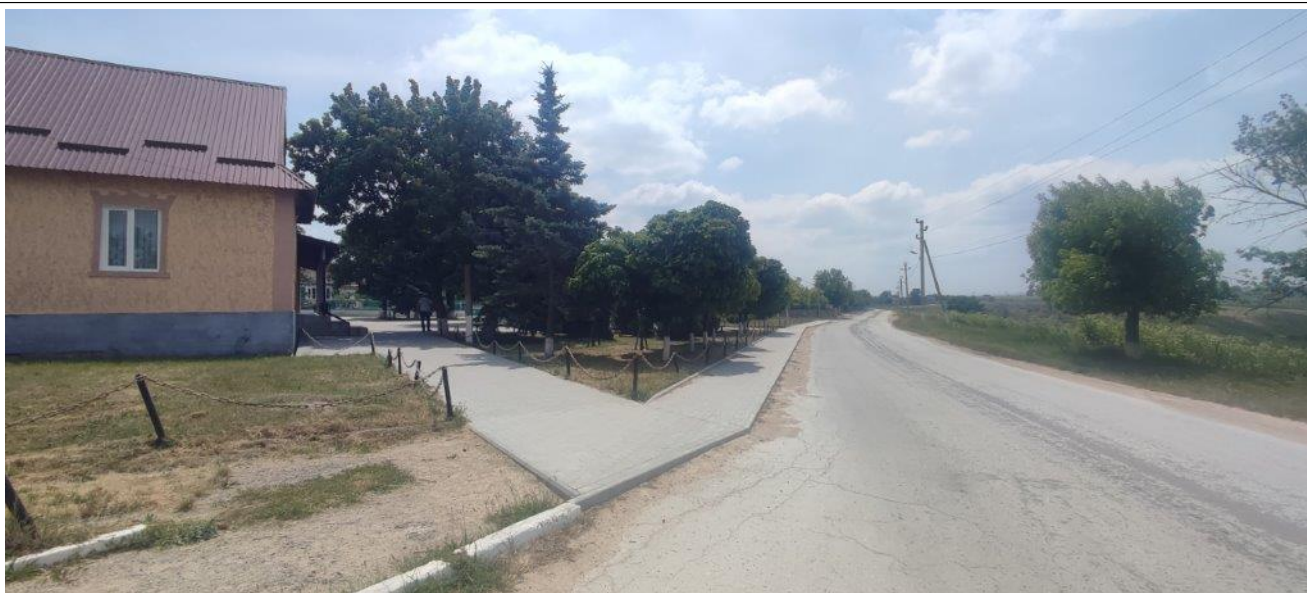
## Galerie - Căi de acces către clădire

| Trecerea de pe carosabil spre trotuar/clădire: | Abruptă |
| Borduri: | Da, 1 borduri , înălțimea:7 cm |

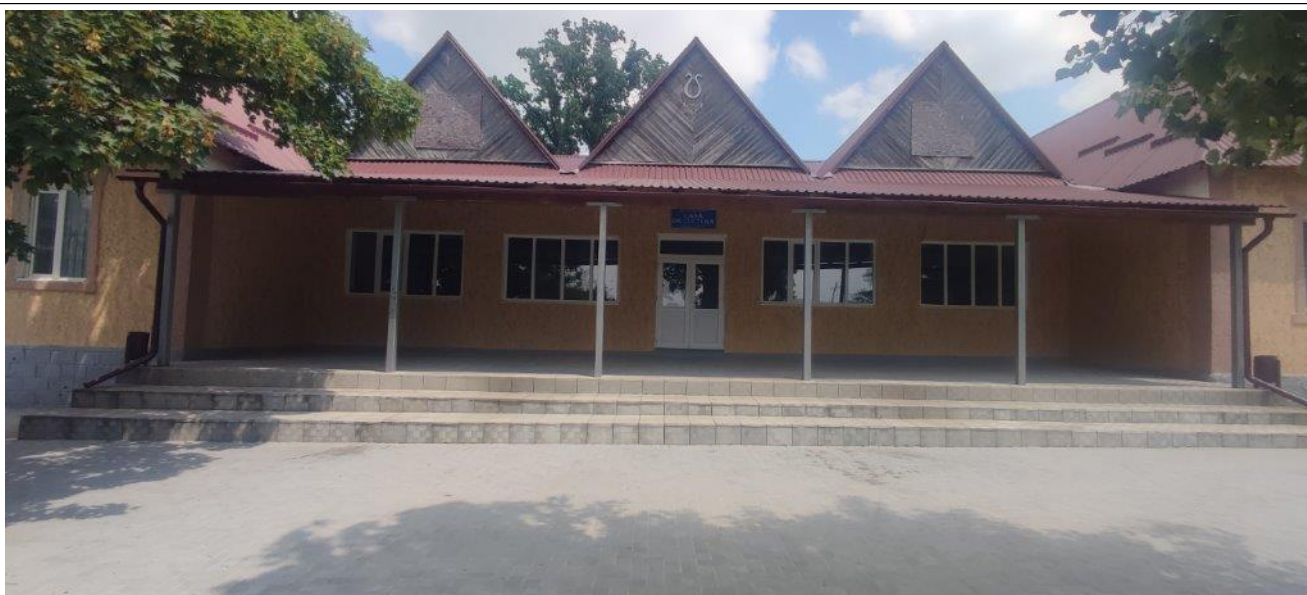
## Galerie - Intrare în clădire

| La intrare sunt trepte: | Da, 3 trepte , Înălțime totală a treptelor/scărilor (cm)75 cm |
| Înălțimea pragului ușii (de la nivelul solului până la nivelul superior al pragului): | 75 cm<br>Standard: Se aplica regula de 1:12 |

| Categorii | Indicatori | Date colectate |
|---|---|---|
| | Dimensiuni ușă de intrare: | Dublă: 64 cm + 71 cm<br>Standard: lumina ușii duble trebuie să fie de minim 90 cm<br>Ușa mică din cea dublă se deschide |
| | Prag ușă de intrare: | Un prag cu înălțimea: 25 cm<br>Standard: pragul trebuie să fie de maxim 2 cm |
