# Formular de evaluare a condițiilor de accesibilitate a clădirilor publice

Data: 03-06-2025

| Categorii | Indicatori | Date colectate |
|---|---|---|
| Instituția: | BESV-22/30 (GIMNAZUL SARATA NOUĂ) | |

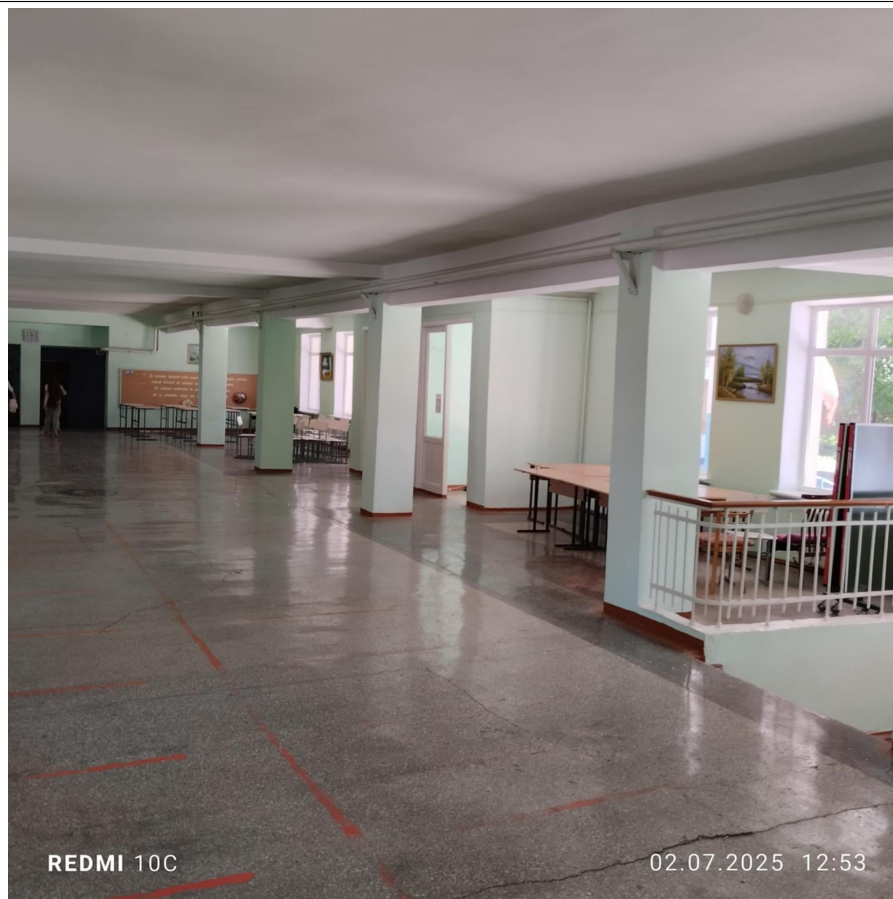
## Galerie - Coridoare

| Lățimea coridorului (în cel mai îngust loc) este peste 150 cm? | Da |
| Culori contrastante (este o diferență de culoare contrastantă (culori închise / culori deschise) între perete și podea): | Da |
| Iluminare bună (lumină de zi și lumină artificială) pe hol și pe culoarele principale: | Da |

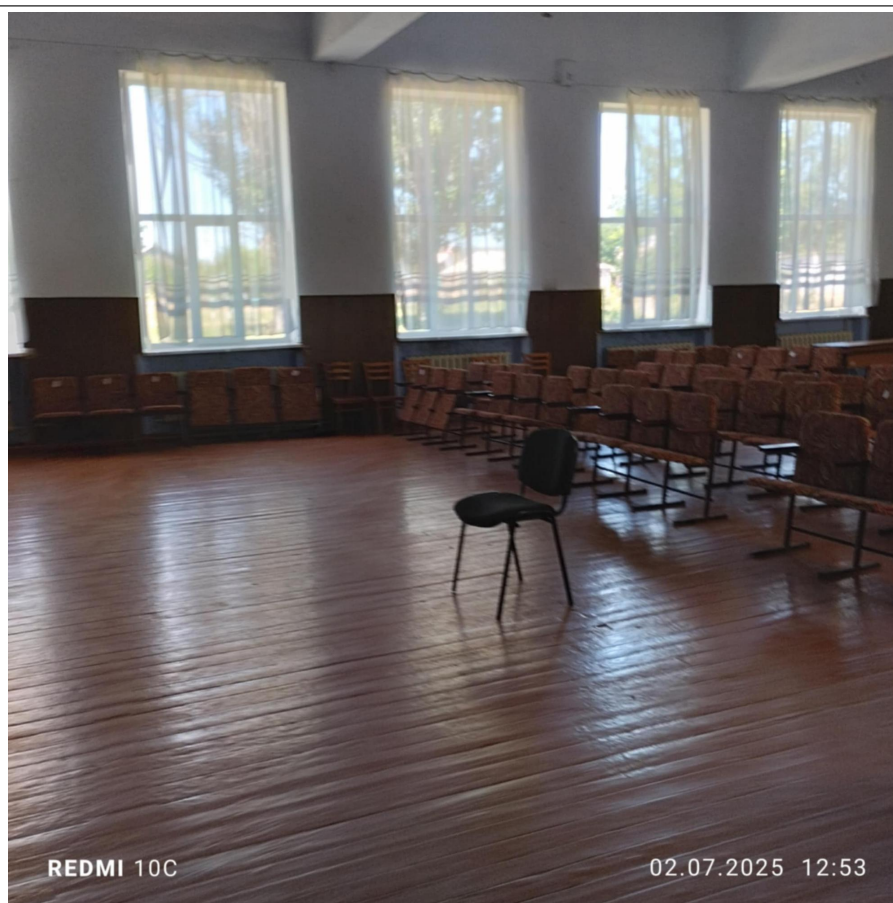
## Galerie - Sala de prestare a serviciului

| Trepte: | Da, 3 trepte , înălțimea:54 cm |
| În sală este spațiu de manevră pentru un scaun rulant cu diagonala minimă de 140 cm: | Da |
