# Formular de evaluare a condițiilor de accesibilitate a clădirilor publice

| Categorii | Indicatori | Date colectate |
|---|---|---|
| Adresa, strada, nr.: | str. Mihai Eminescu, nr.4 | |
| Instituția: | BESV 29/1, Biblioteca Basarabia, or.Soroca | |

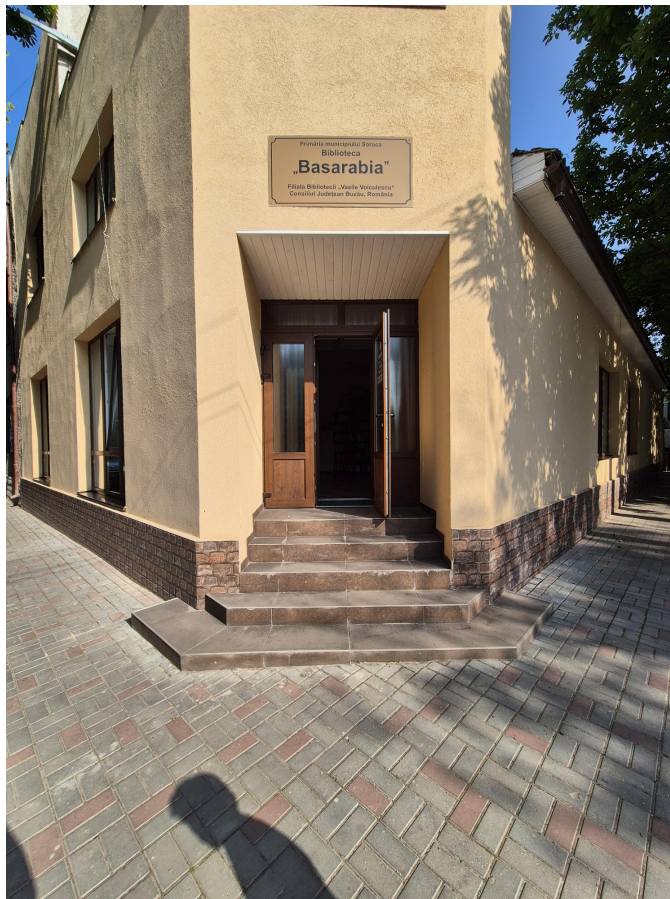
## Galerie - Intrare în clădire

| Categorii | Indicatori | Date colectate |
|---|---|---|
| | Pentru persoanele cu dizabilități este rezervată o intrare separată: | Nu |
| | Dimensiuni ușă de intrare: | Dublă: 75 cm + 60 cm<br>Standard: lumina ușii duble trebuie să fie de minim 90 cm<br>Ușa mică din cea dublă se deschide |
| | Prag ușă de intrare: | Prag exterior și interior cu înălțimile: 2 + 2 cm<br>Standard: pragul trebuie să fie de maxim 2 cm |

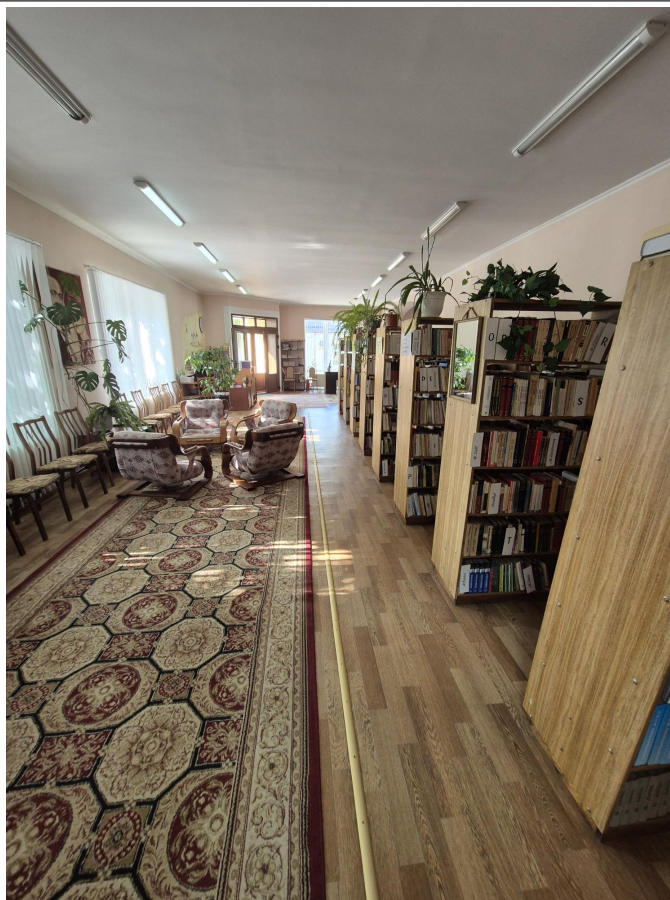
## Galerie - Sala de prestare a serviciului

Este la nivel de:

În sală este spațiu de manevră pentru un scaun rulant cu diagonala minimă de 140 cm:

Spațiul interior este suficient iluminat:

Culori contrastante pentru sală:
