# Formular de evaluare a condițiilor de accesibilitate a clădirilor publice

Data: 24-11-2023

| Categorii | Indicatori | Date colectate |
|---|---|---|
| Instituția: | STOFM Ocnita | |

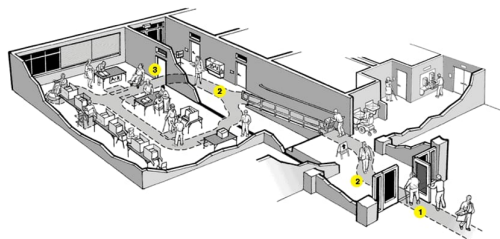
Fig. V.1 Buzunare la coridoare /p.47/

| Lățime (dacă este cazul, în cel mai îngust loc): | 120 cm , nu există buzunare la coridoare<br>Standard: Lățimea minimă a coridorului ar trebui să fie de cel puțin 150 cm), Dacă coridorul este îngust (până la 180 cm) |

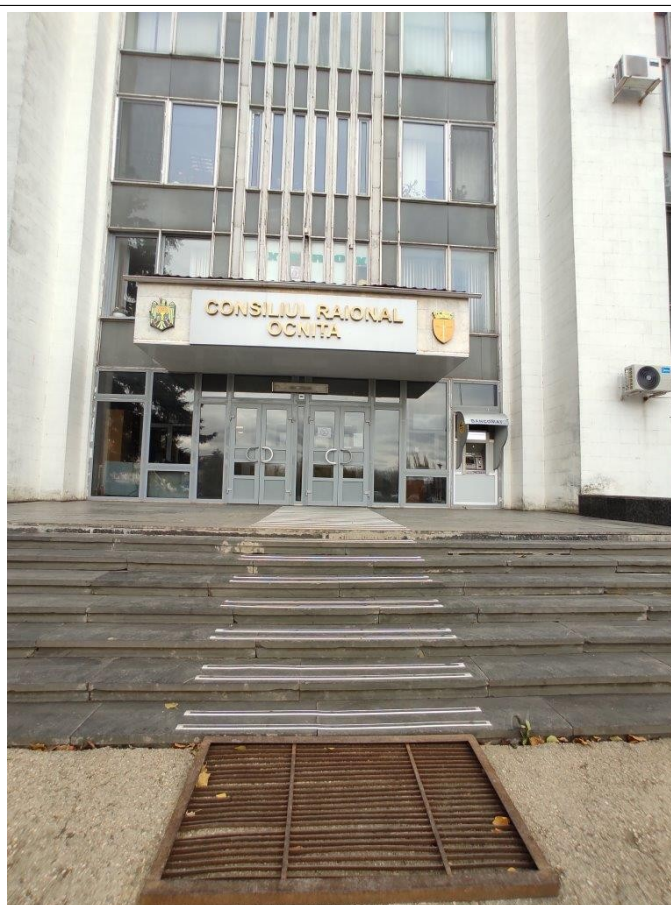
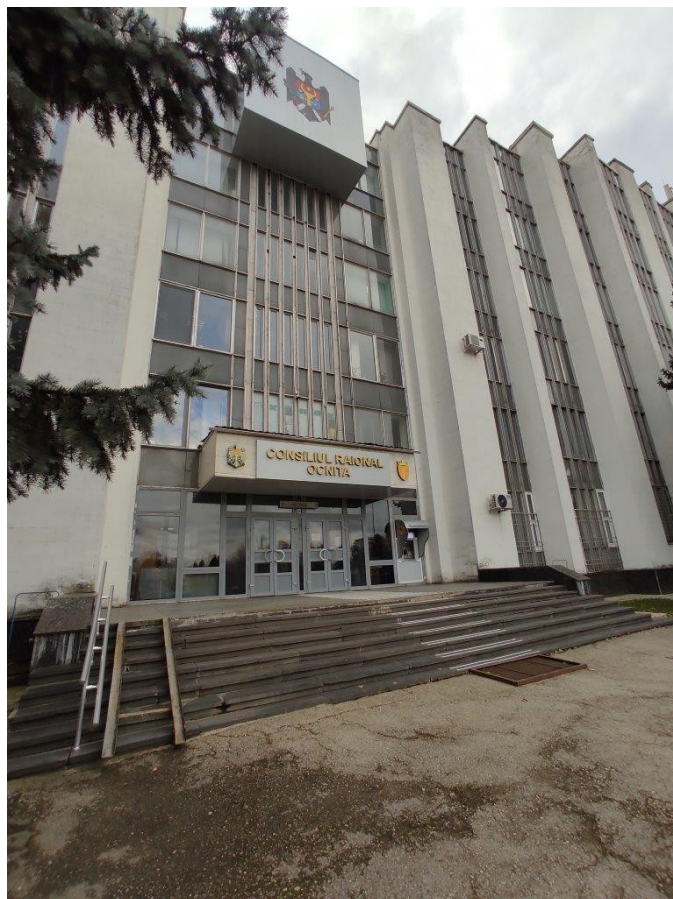
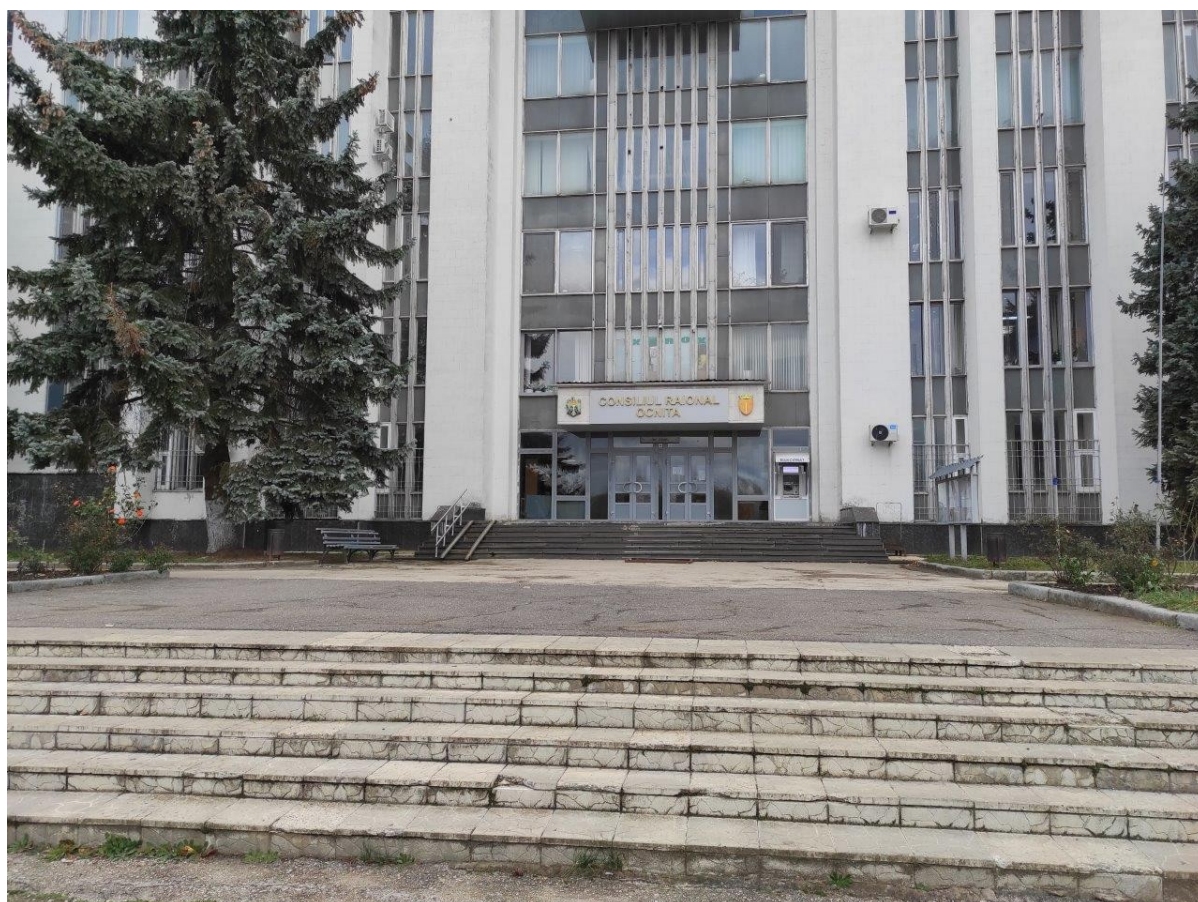
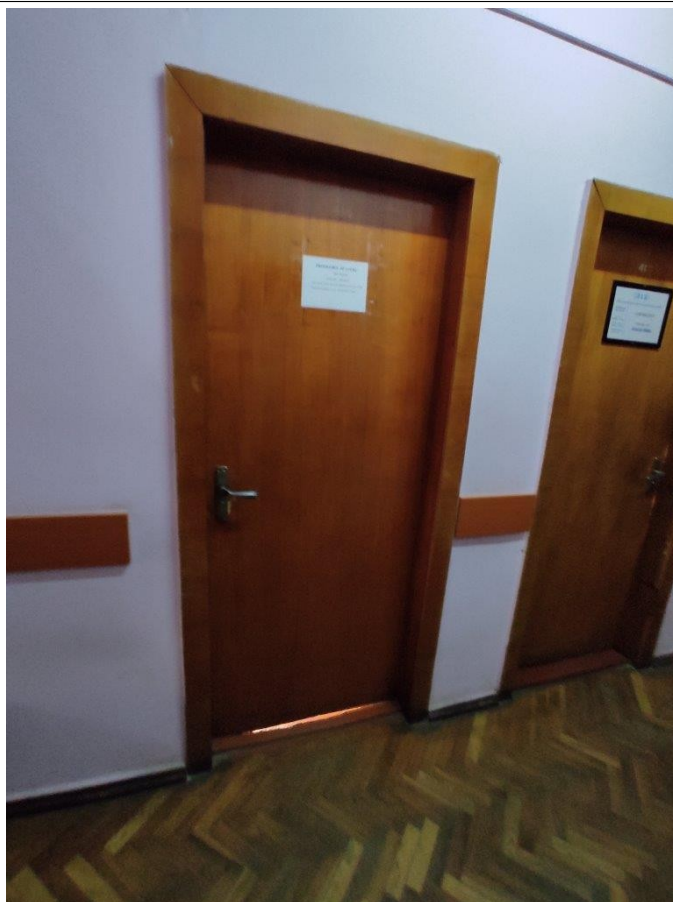
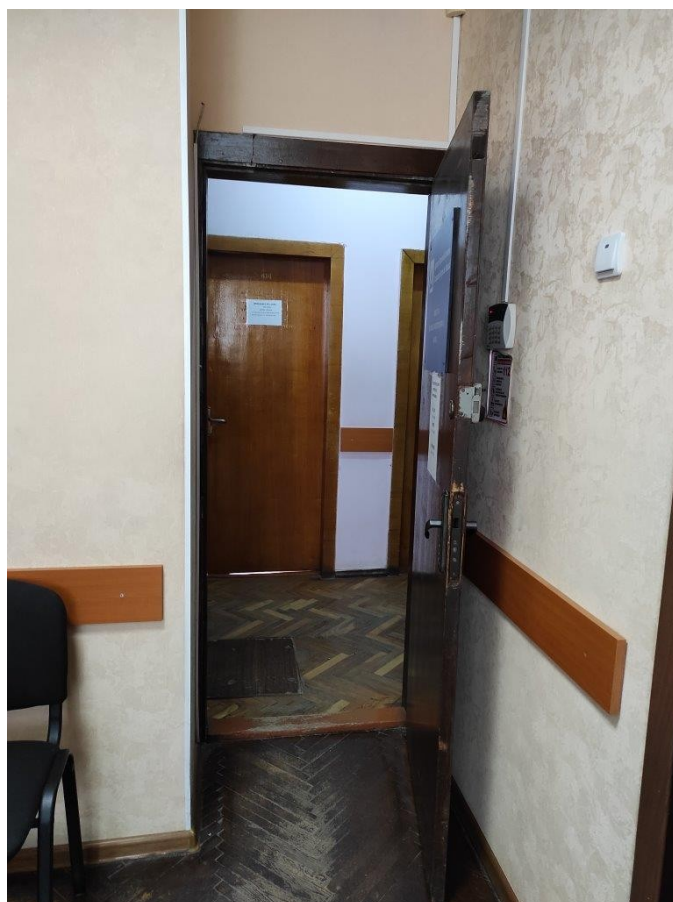
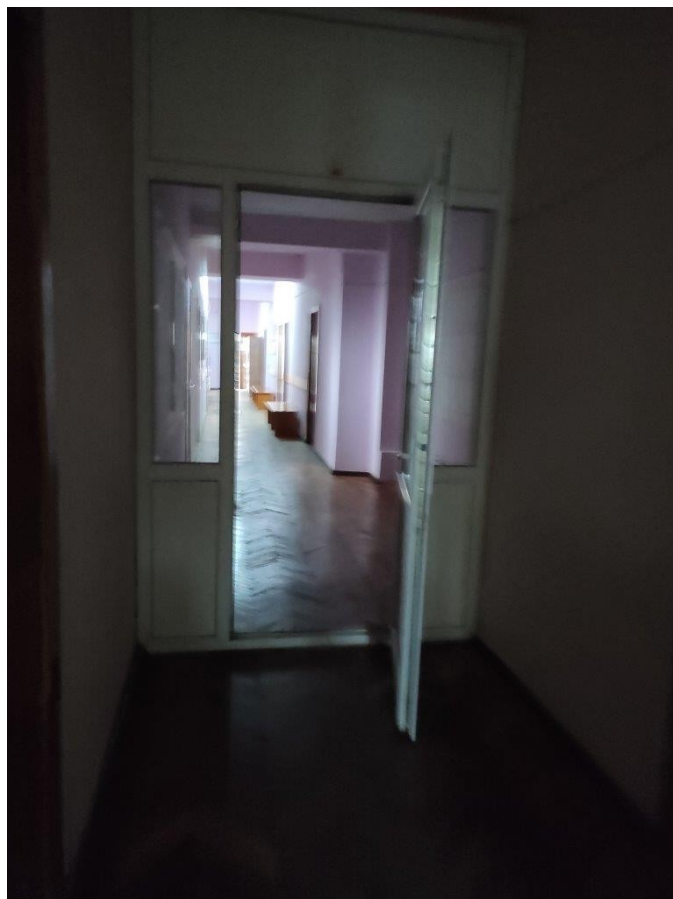
**Galerie - Intrare în clădire**

| Categorii | Indicatori | Date colectate |
|---|---|---|
| | Dimensiuni ușă de intrare: | Dublă: 65 cm + 65 cm<br>Standard: lumina ușii duble trebuie să fie de minim 90 cm<br>Ușa mică din cea dublă se deschide |
| | Prag ușă de intrare: | Un prag cu înălțimea: 2 cm<br>Standard: pragul trebuie să fie de maxim 2 cm |

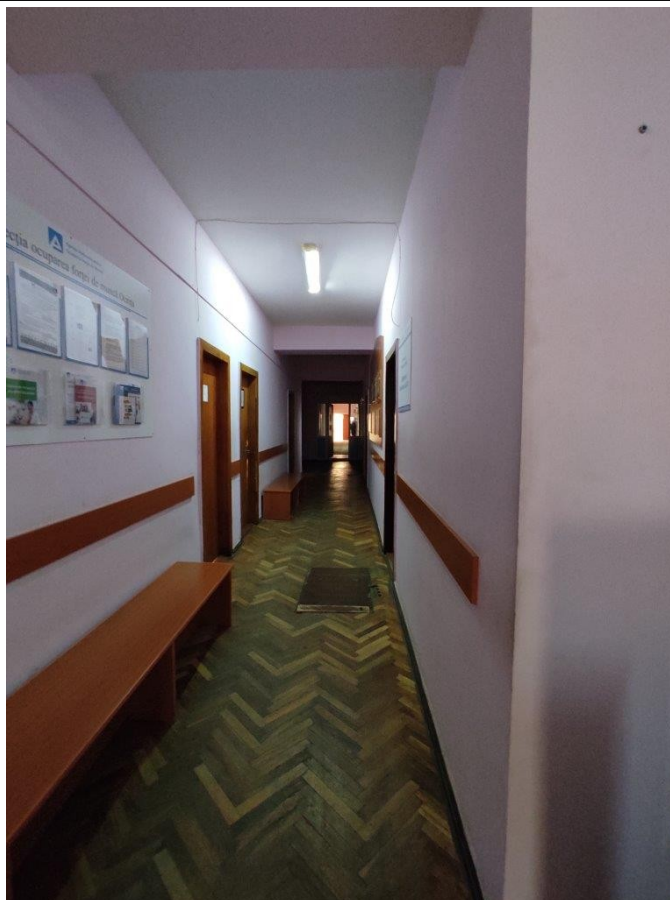
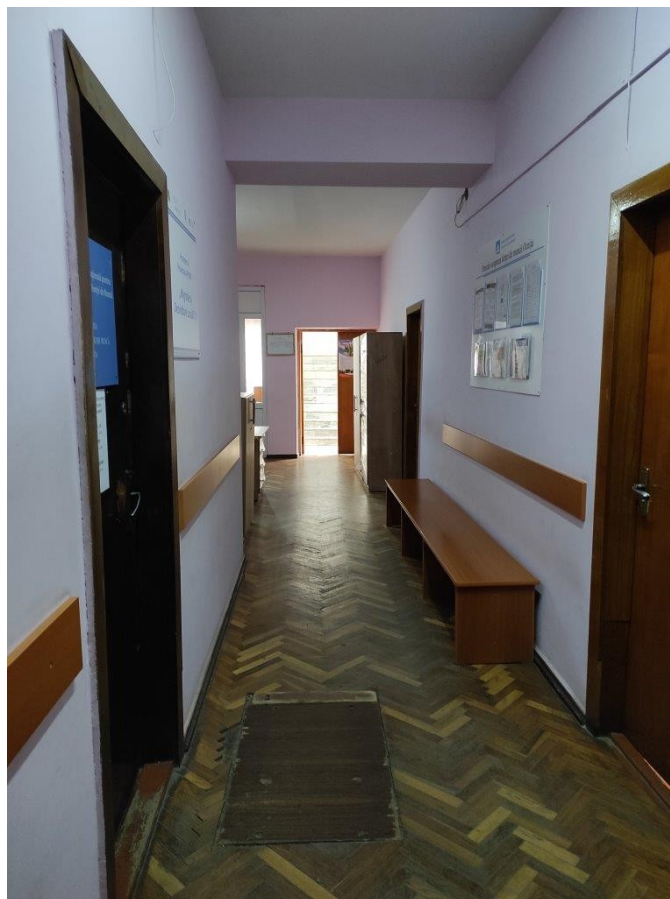
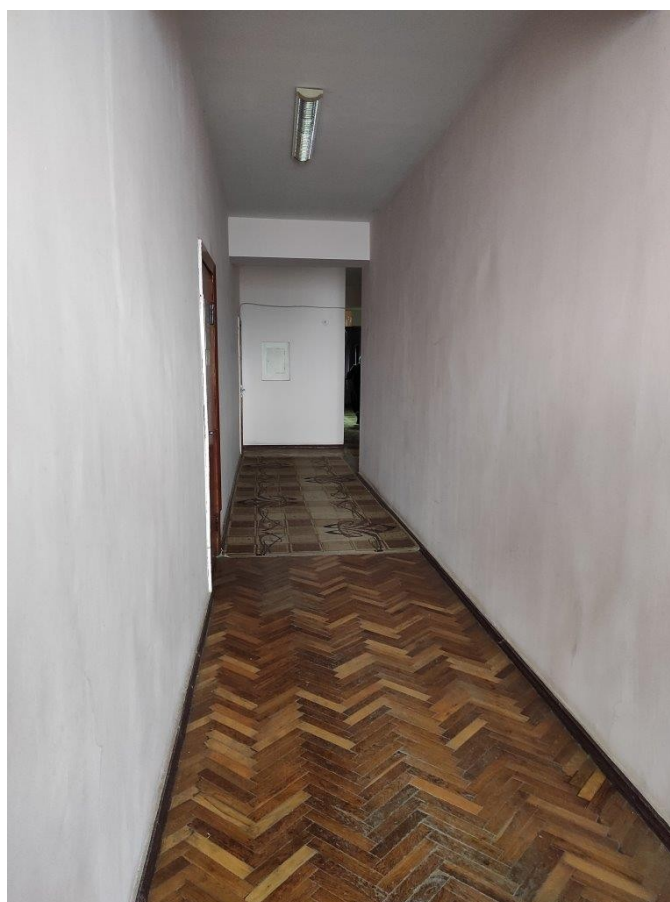
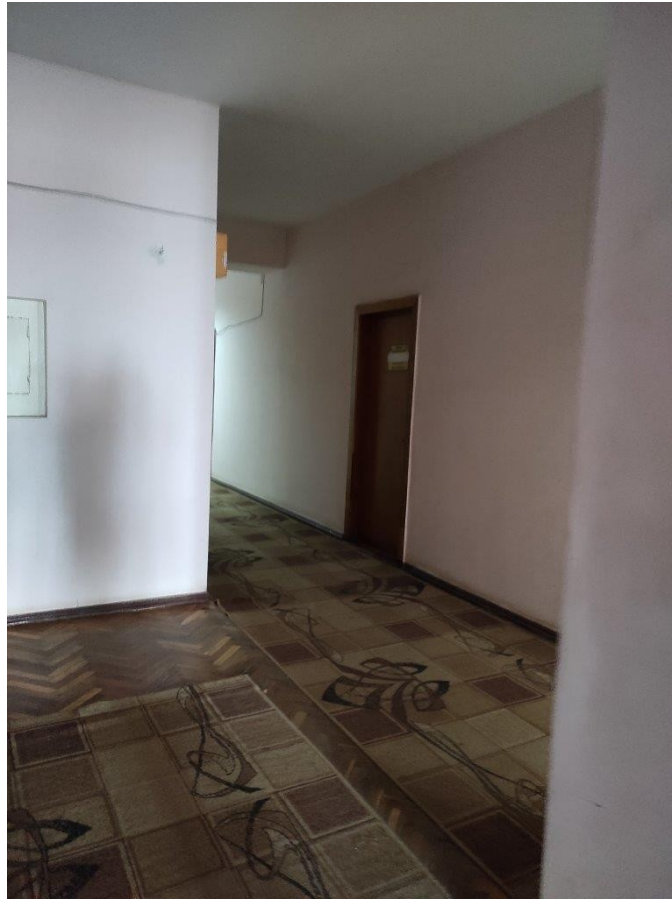
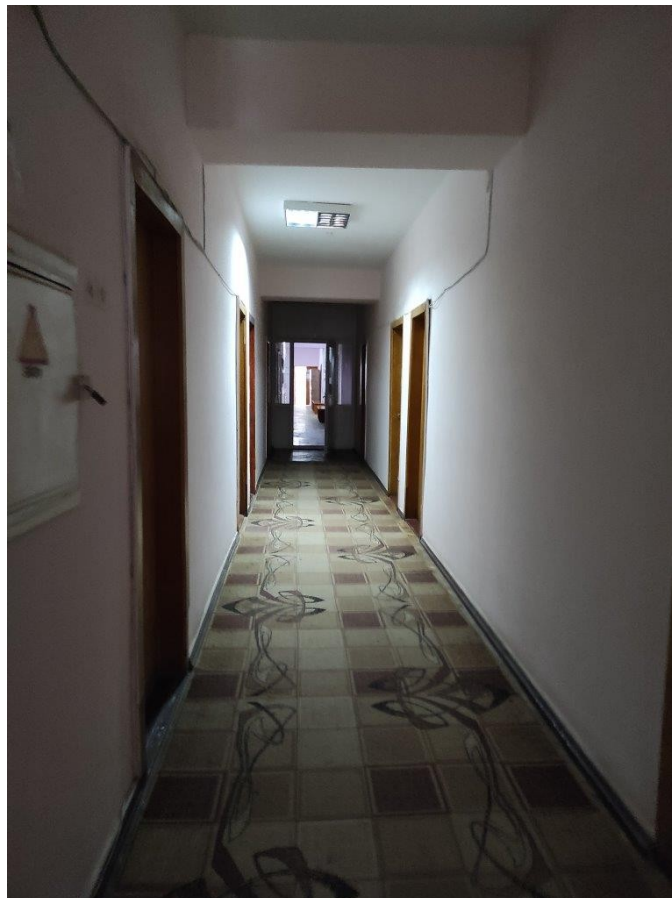
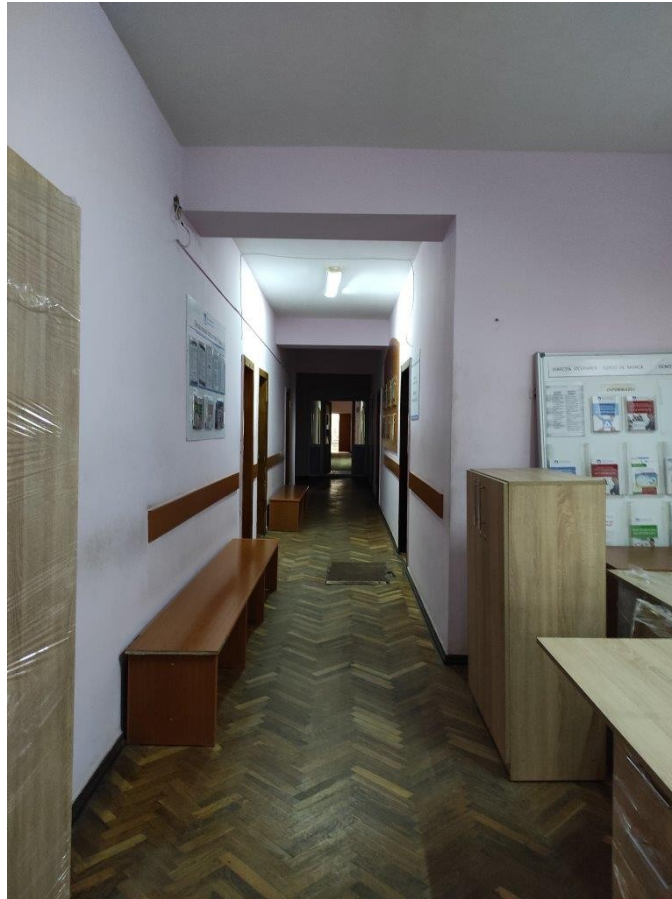
### Galerie - Coridoare

| Categorii | Indicatori | Date colectate |
|---|---|---|
| | Uși în interior: | Lățimea: 65 cm , 65 cm , 65 cm |
| | Praguri de la ușile de interior: | Prag 1 cu înălțimea: 5 cm<br>Standard: pragul trebuie să fie de maxim 2 cm<br>Prag 2 cu înălțimea: 5 cm<br>Standard: pragul trebuie să fie de maxim 2 cm<br>Prag 3 cu înălțimea: 5 cm<br>Standard: pragul trebuie să fie de maxim 2 cm |

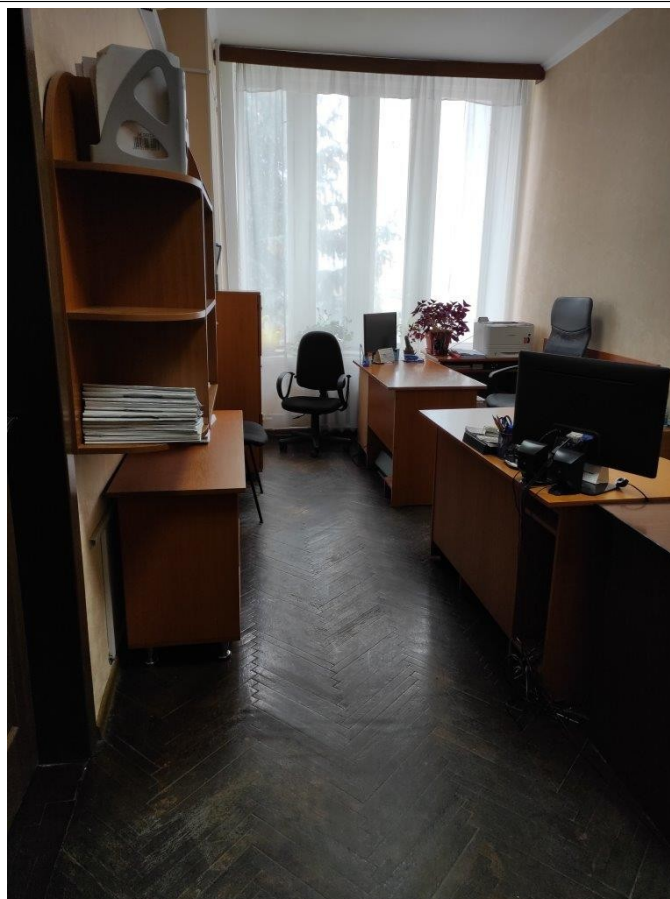
## **Galerie - Sala de prestare a serviciului**

| Este la nivel de: | Etaj |
| Dacă sala este la etaj, atunci există un ascensor/elevator: | Nu . Nu există opțiune alternativă pentru a urca la etaj |
| Trepte: | Da, 80 trepte , înălțimea:15 cm |
| În sală este spațiu de manevră pentru un scaun rulant cu diagonala minimă de 140 cm: | Nu |

| Categorii | Indicatori | Date colectate |
|---|---|---|
| | Spațiul interior este suficient iluminat: | Nu |

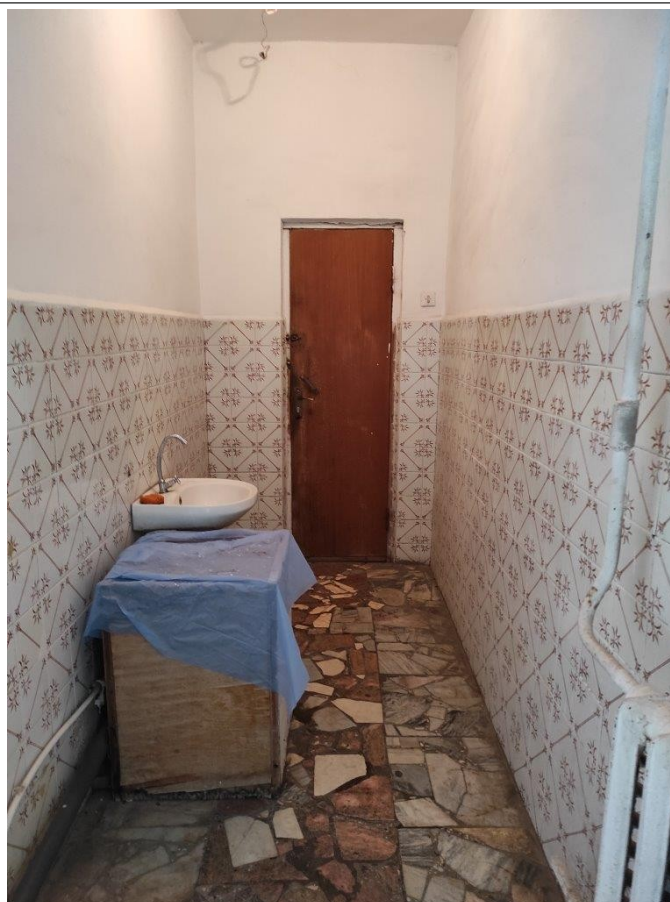
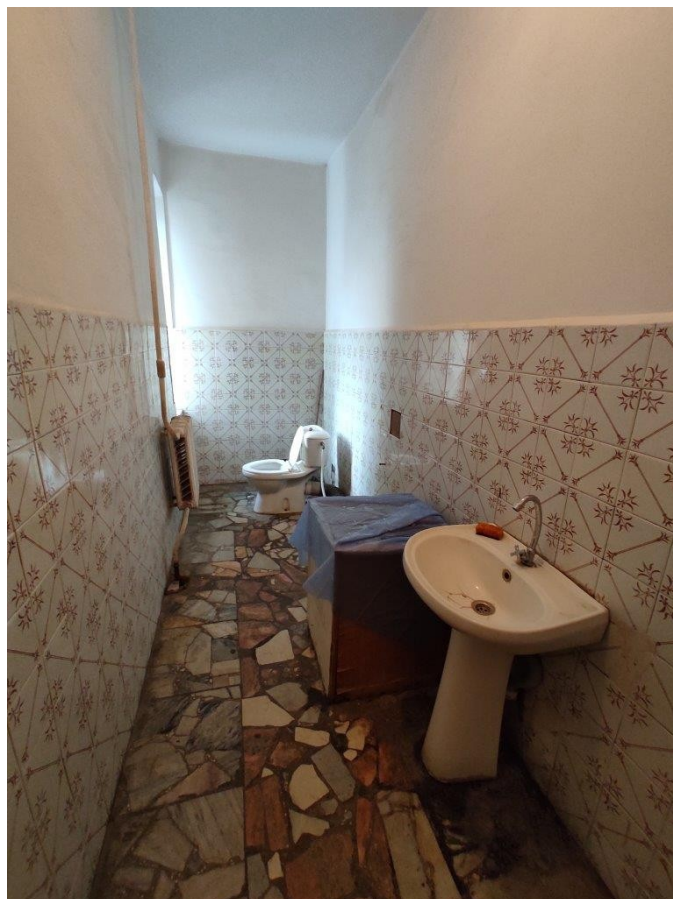
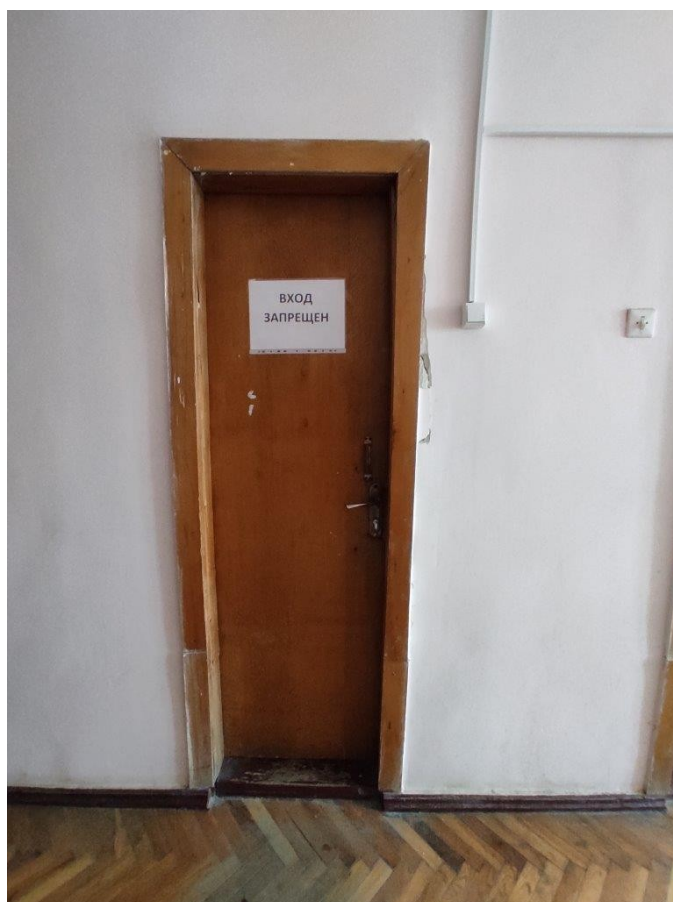
## **Galerie - Grup sanitar**

| Ușa de intrare WC interior, lățime: | 60 cm<br>Standard: ușa trebuie să fie de minim 90 cm |
| Prag ușă de intrare: | Prag cu înălțimea: 5 cm<br>Standard: maxim 2 cm |
| Dimensiuni grup sanitar: | 130 cm x 400 cm<br>Standard: minim 160 x 180 cm |
| Vasul WC are bare de suport: | Nu |
| Este spațiu liber sub lavoar: | Nu |
