# Formular de evaluare a condițiilor de accesibilitate a clădirilor publice

| Categorii | Indicatori | Date colectate |
|---|---|---|
| Instituția: | BESV 20/53 (casa de cultură) | |
| Tipul instituției: | Instituție culturală | |

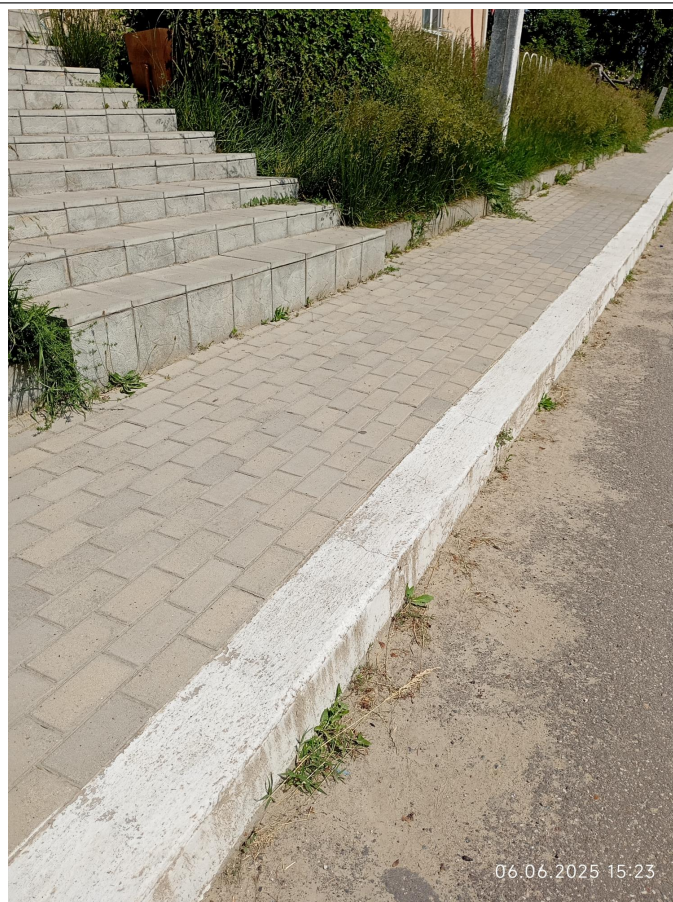
## Galerie - Căi de acces către clădire

| Trecerea de pe carosabil spre trotuar/clădire: | Abruptă |
| Există pavaj tactil sau marcaj contrastant la ieșirea de pe carosabil pe trotuar: | Nu |
| Borduri: | Da, 1 borduri , înălțimea:20 cm |

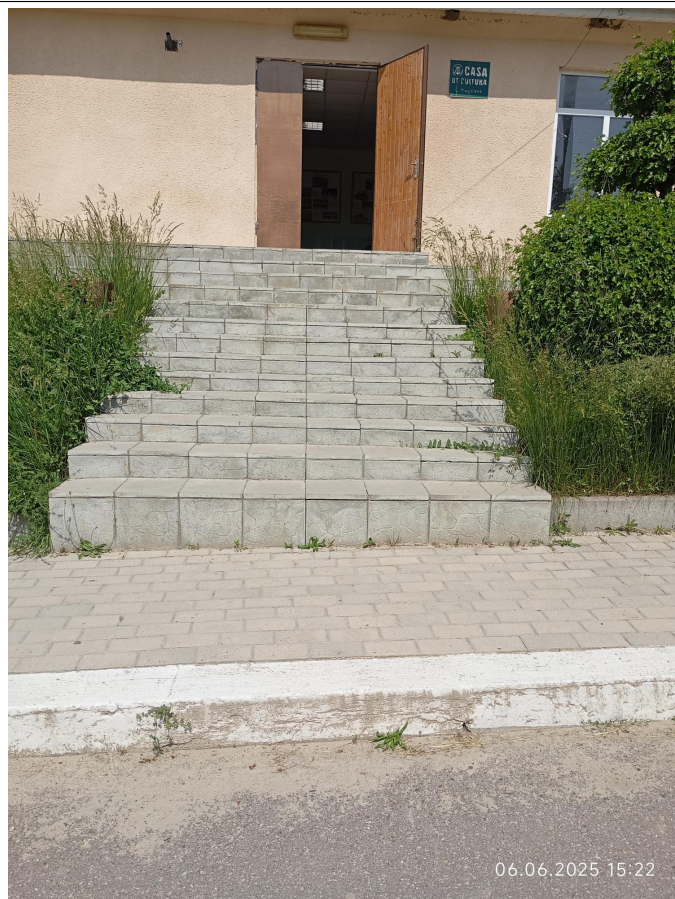
## Galerie - Intrare în clădire

| Categorii | Indicatori | Date colectate |
|---|---|---|
| | Pentru persoanele cu dizabilități este rezervată o intrare separată: | Nu |
| | Prag ușă de intrare: | Un prag cu înălțimea: 6 cm<br>Standard: pragul trebuie să fie de maxim 2 cm |

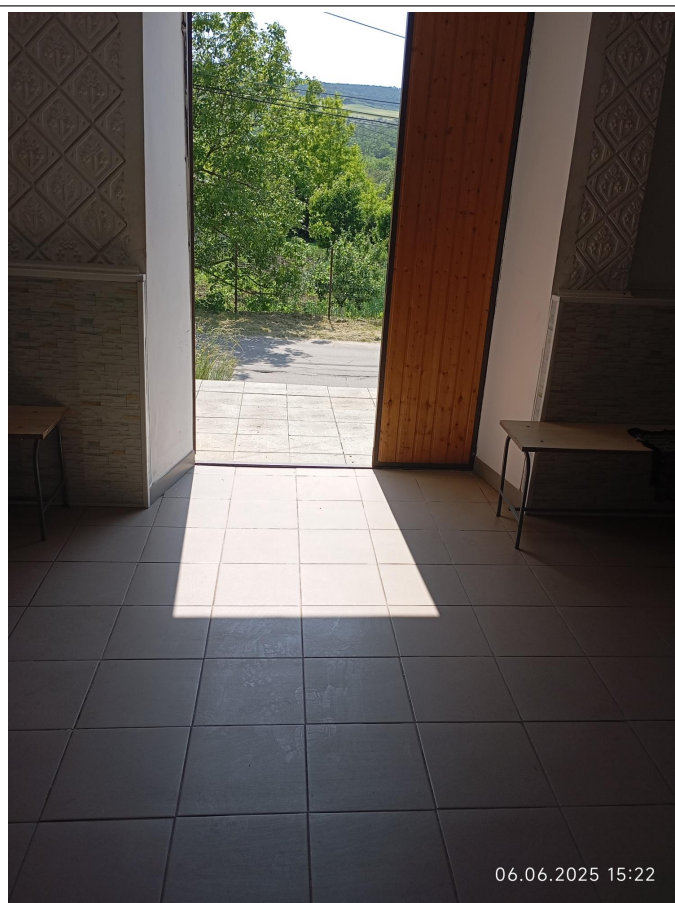
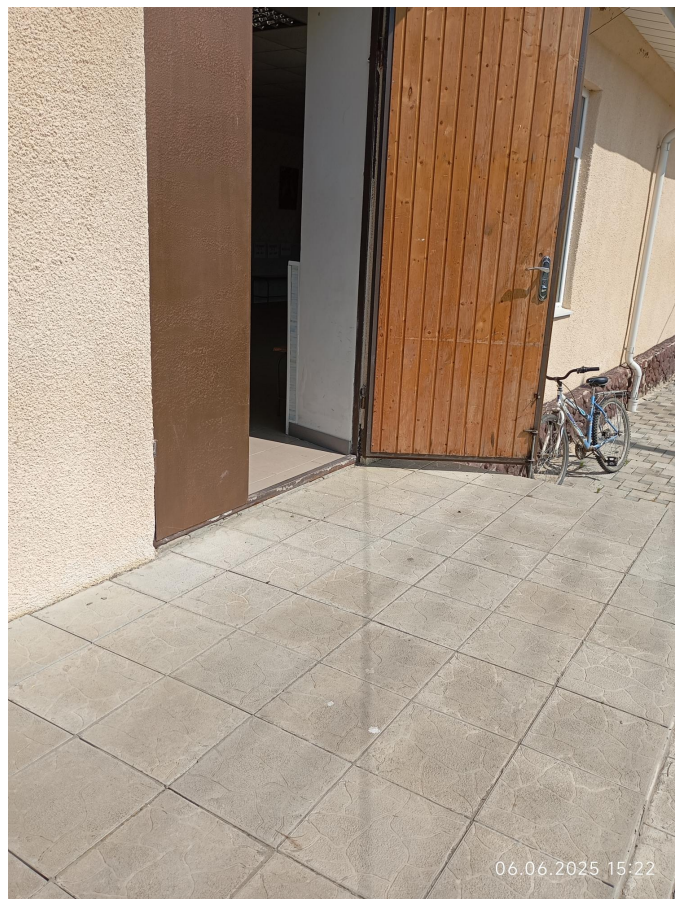
## Galerie - Uși

| Categorii | Indicatori | Date colectate |
|---|---|---|
| | Dimensiuni ușă de intrare: | Dublă: 90 cm + 50 cm<br>Standard: lumina ușii duble trebuie să fie de minim 90 cm<br>Ușa mică din cea dublă se deschide |
| | Ușile de la intrare și din interiorul clădirii sunt dotate/marcate corespunzător cu semne contrastante: | Nu<br>Standard: este o diferență de culoare contrastantă (culori închise / culori deschise) între perete și podea |

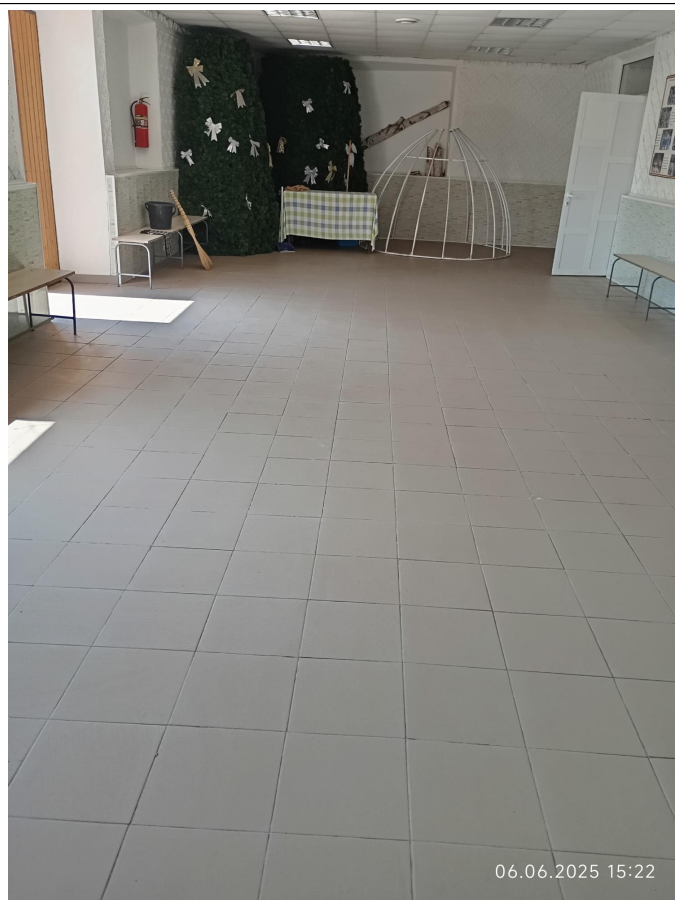
**Galerie - Sala de prestare a serviciului**

| În sală este spațiu de manevră pentru un scaun rulant cu diagonala minimă de 140 cm: | Da |
| Culori contrastante pentru sală: | Nu<br>Standard: este o diferență de culoare contrastantă (culori închise / culori deschise) între perete și podea |
