# Formular de evaluare a condițiilor de accesibilitate a clădirilor publice

| Categorii | Indicatori | Date colectate |
|---|---|---|
| Localitate, raion: | Tomai (Leova) | |
| Instituția: | BESV-22/40 (CASA DE CULTURA) | |

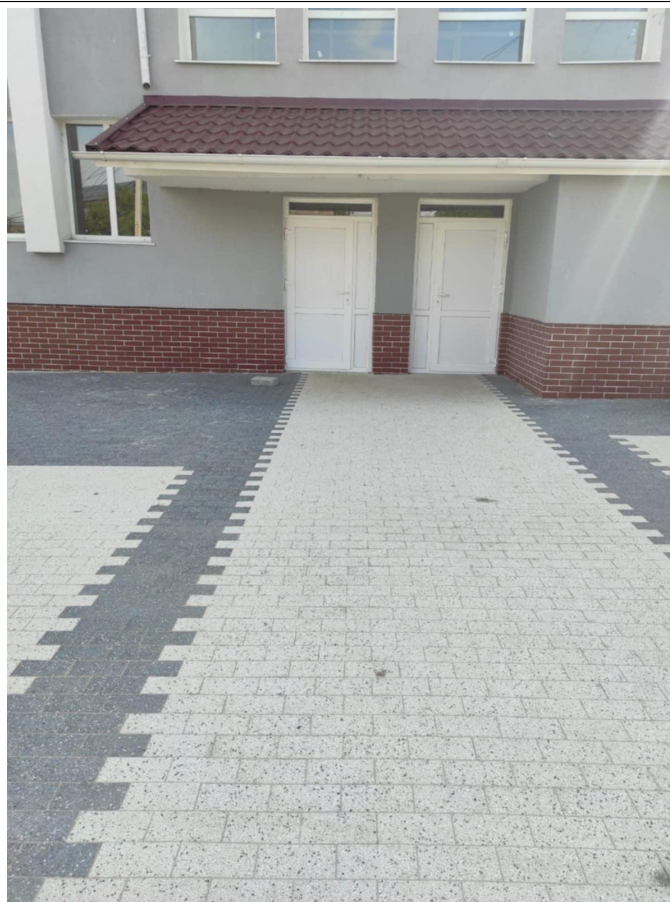
## **Galerie - Intrare în clădire**

| Intrarea în clădire este la nivelul solului: | Da |
| Ușa se deschide în interior sau exterior: | Exterior |

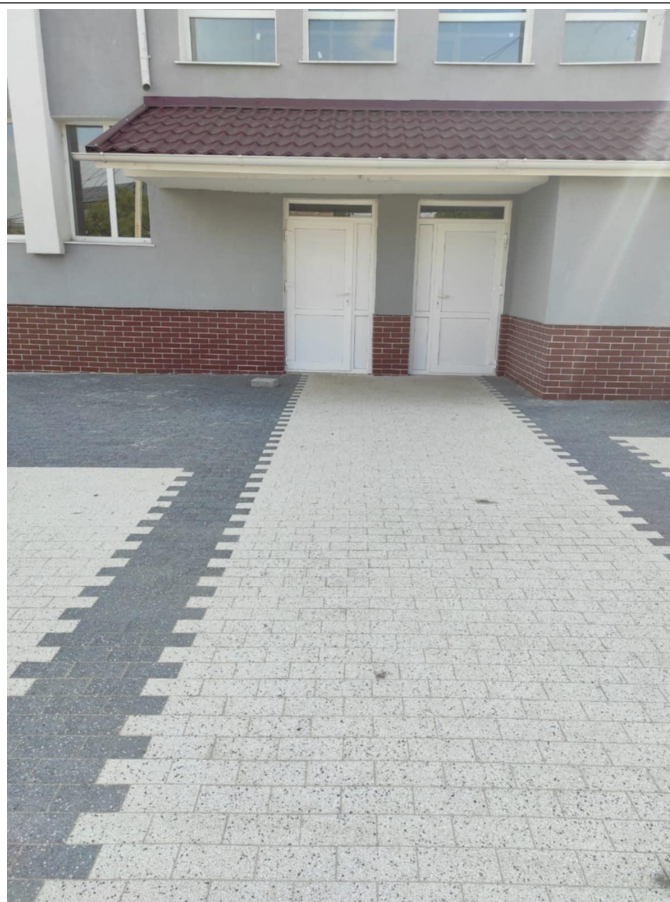
## **Galerie - Uși**

| Prag ușă de intrare: | Un prag cu înălțimea: 6 cm<br>Standard: pragul trebuie să fie de maxim 2 cm |
| Ușile de la intrare și din interiorul clădirii sunt dotate/marcate corespunzător cu semne contrastante: | Nu<br>Standard: este o diferență de culoare contrastantă (culori închise / culori deschise) între perete și podea |
