# Formular de evaluare a condițiilor de accesibilitate a clădirilor publice

Data: 25-06-2025

| Categorii | Indicatori | Date colectate |
|---|---|---|
| Instituția: | BESV 29/17, Camin Cultural | |

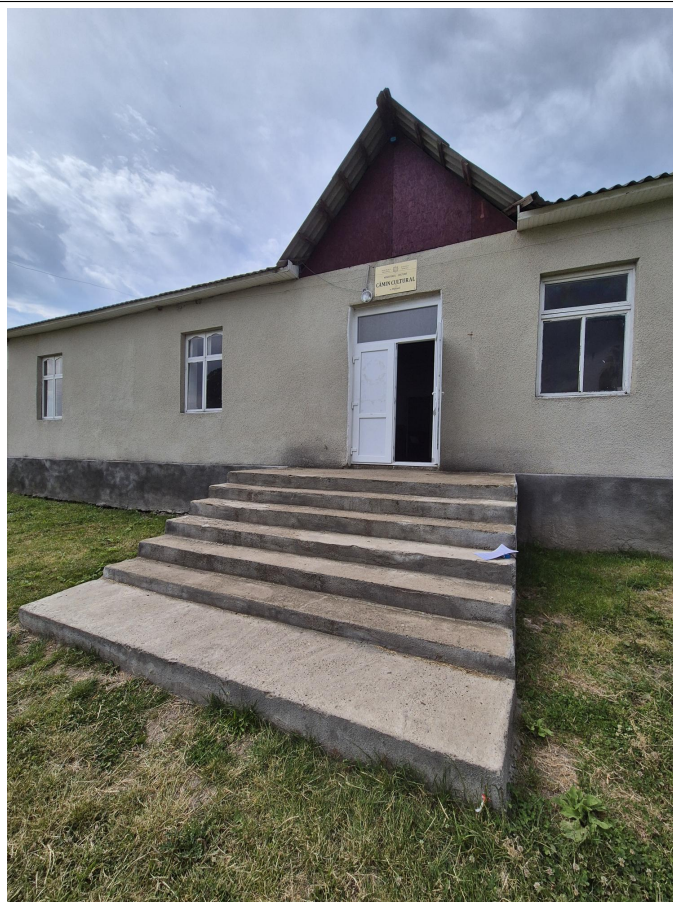
## Galerie - Intrare în clădire

| La intrare sunt trepte: | Da, 7 trepte , Înălțime totală a treptelor/scărilor (cm)17 cm |
| Înălțimea pragului ușii (de la nivelul solului până la nivelul superior al pragului): | 119 cm<br>! Pentru h - până în 20 cm - se aplica regula de 1:10<br>! La fiecare 9 m de cm x 140 cm |
| Dacă există trepte, sunt semnalate treptele cu elemente contrastante și/sau tactile: | Nu<br>Standard: prima și ultima treaptă trebuie semnalate în culori contrastante |
| Există rampă de acces: | Nu |

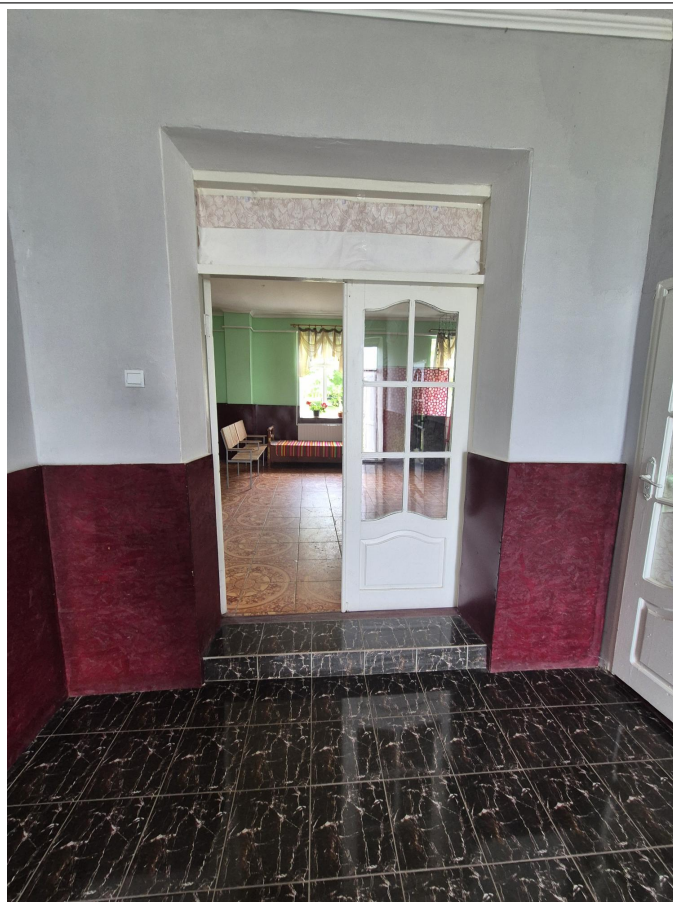
## Galerie - Uși

| Categorii | Indicatori | Date colectate |
|---|---|---|
| | Dimensiuni ușă de intrare: | Dublă: 72 cm + 72 cm<br>Standard: lumina ușii duble trebuie să fie de minim 90 cm<br>Ușa mică din cea dublă se deschide |
| | Prag ușă de intrare: | Prag exterior și interior cu înălțimile: 13 + 7 cm<br>Standard: pragul trebuie să fie de maxim 2 cm |
| | Praguri de la ușile de interior: | Prag 1 cu înălțimea: 13 cm<br>Standard: pragul trebuie să fie de maxim 2 cm |
| | Ușile de la intrare și din interiorul clădirii sunt dotate/marcate corespunzător cu semne contrastante: | Nu<br>Standard: este o diferență de culoare contrastantă (culori închise / culori deschise) între perete și podea |
