# Formular de evaluare a condițiilor de accesibilitate a clădirilor publice

| Categorii | Indicatori | Date colectate |
|---|---|---|
| Localitate, raion: | Sipoteni (Hincesti) | |
| Instituția: | BESV 20/67 (clubul) | |

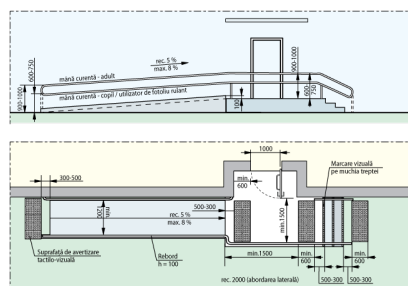
Fig. V.32.b Rampă de acces paralelă cu intrare în clădire

| La intrare sunt trepte: | Da, 13 trepte , Înălțime totală a treptelor/scărilor (cm)208 cm |
| Există rampă de acces: | Nu |
