# Formular de evaluare a condițiilor de accesibilitate a clădirilor publice

| Categorii | Indicatori | Date colectate |
|---|---|---|
| Localitate, raion: | Dahnovici (Hincesti) | |
| Instituția: | BESV 20/08(fostul club) | |
| Tipul instituției: | Instituție culturală | |

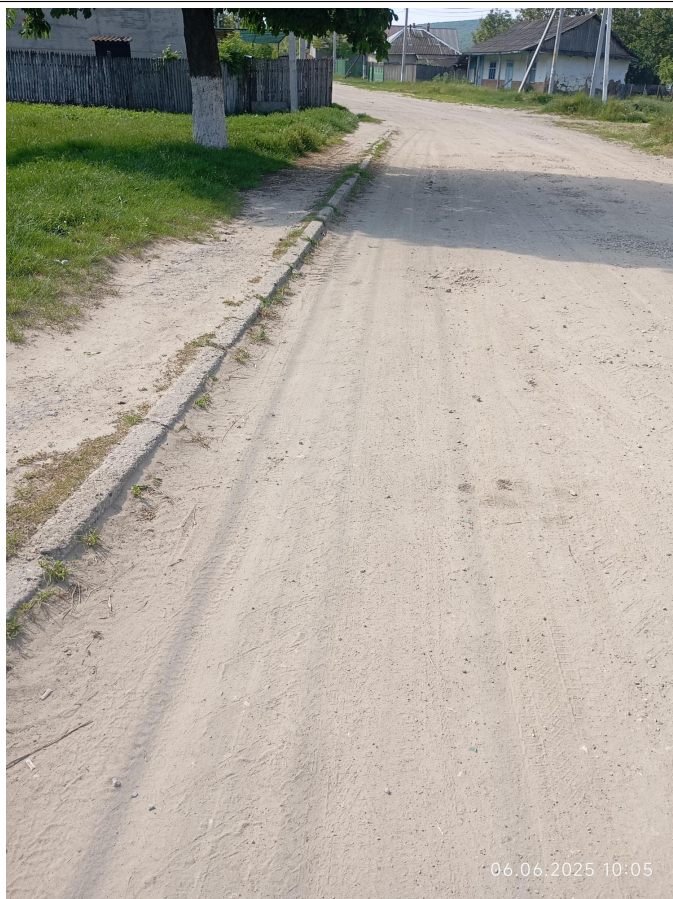
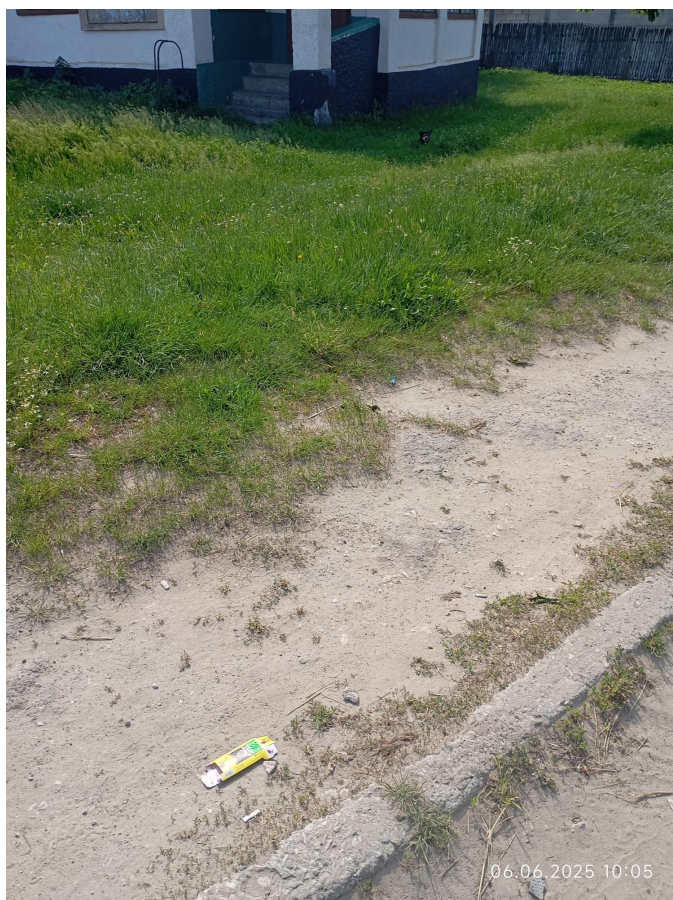
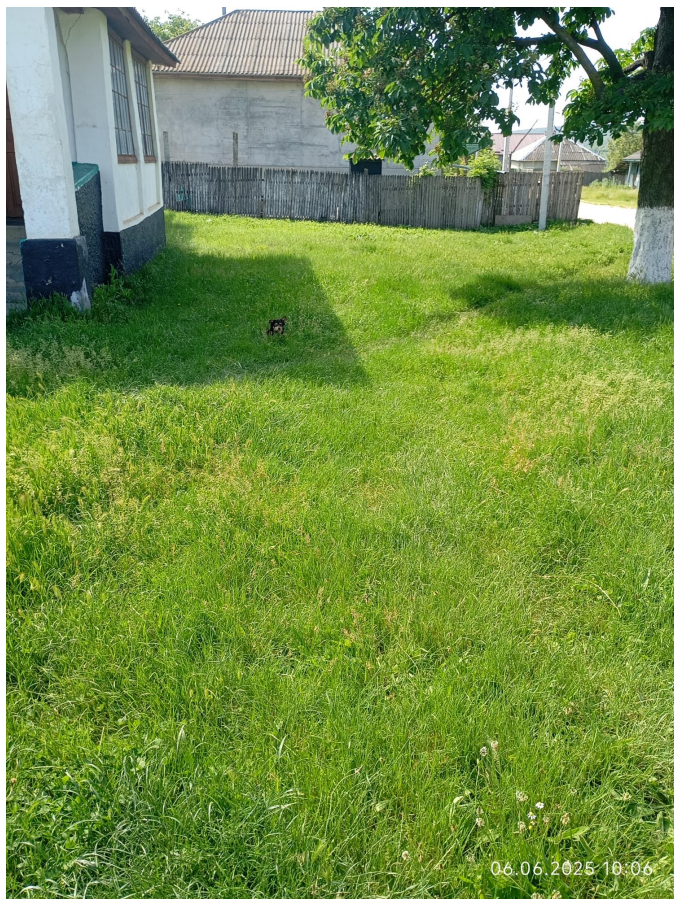
#### Galerie - Intrare în clădire

| Intrarea în clădire este la nivelul solului: | Nu |
| La intrare sunt trepte: | Da, 5 trepte , Înălțime totală a treptelor/scărilor (cm)100 cm |
| Înălțimea pragului ușii (de la nivelul solului până la nivelul superior al pragului): | 100 cm<br>! Pentru h - până în 20 cm - se aplica regula de 1:10<br>! La fiecare 9 m de cm x 140 cm |
| Dacă există trepte, sunt semnalate treptele cu elemente contrastante și/sau tactile: | Nu<br>Standard: prima și ultima treaptă trebuie semnalate în culori contrastante |
| Există rampă de acces: | Nu |

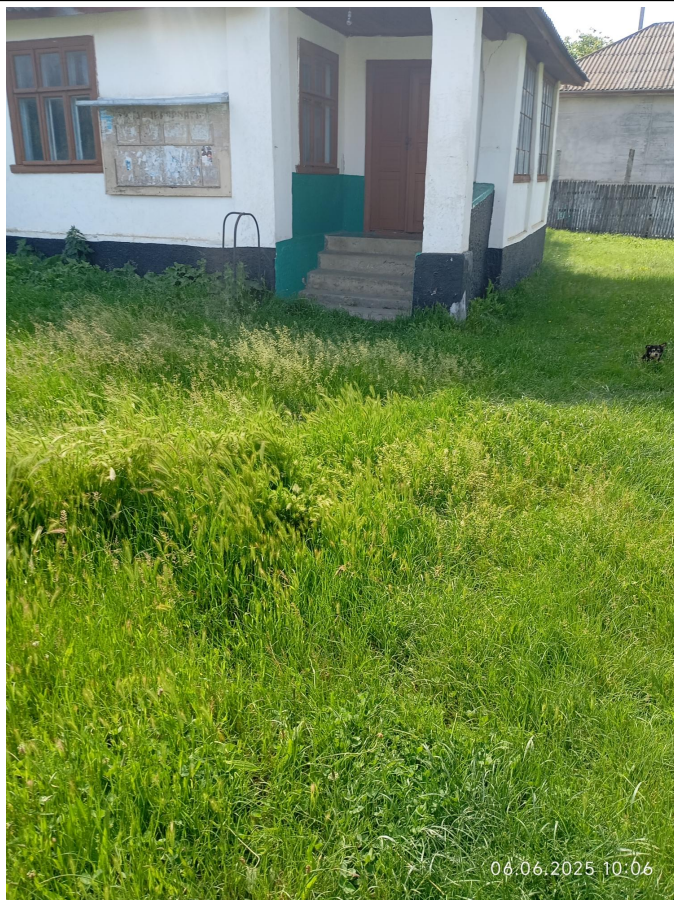
## Galerie - Uși

| Categorii | Indicatori | Date colectate |
|---|---|---|
| | Dimensiuni ușă de intrare: | Dublă: 64 cm + 57 cm<br>Standard: lumina ușii duble trebuie să fie de minim 90 cm<br>Ușa mică din cea dublă se deschide |
| | Prag ușă de intrare: | Un prag cu înălțimea: 6 cm<br>Standard: pragul trebuie să fie de maxim 2 cm |
| | Ușile de la intrare și din interiorul clădirii sunt dotate/marcate corespunzător cu semne contrastante: | Nu<br>Standard: este o diferență de culoare contrastantă (culori închise / culori deschise) între perete și podea |
