# Formular de evaluare a condițiilor de accesibilitate a clădirilor publice

Echipa de evaluare: **Asociația pentru Combaterea Izolării Informaționale "ECOU", Monitor de accesibilitate**

| Categorii | Indicatori | Date colectate |
|---|---|---|
| Instituția: | BESV Cișla nr. 8/19, Cămin Cultural | |

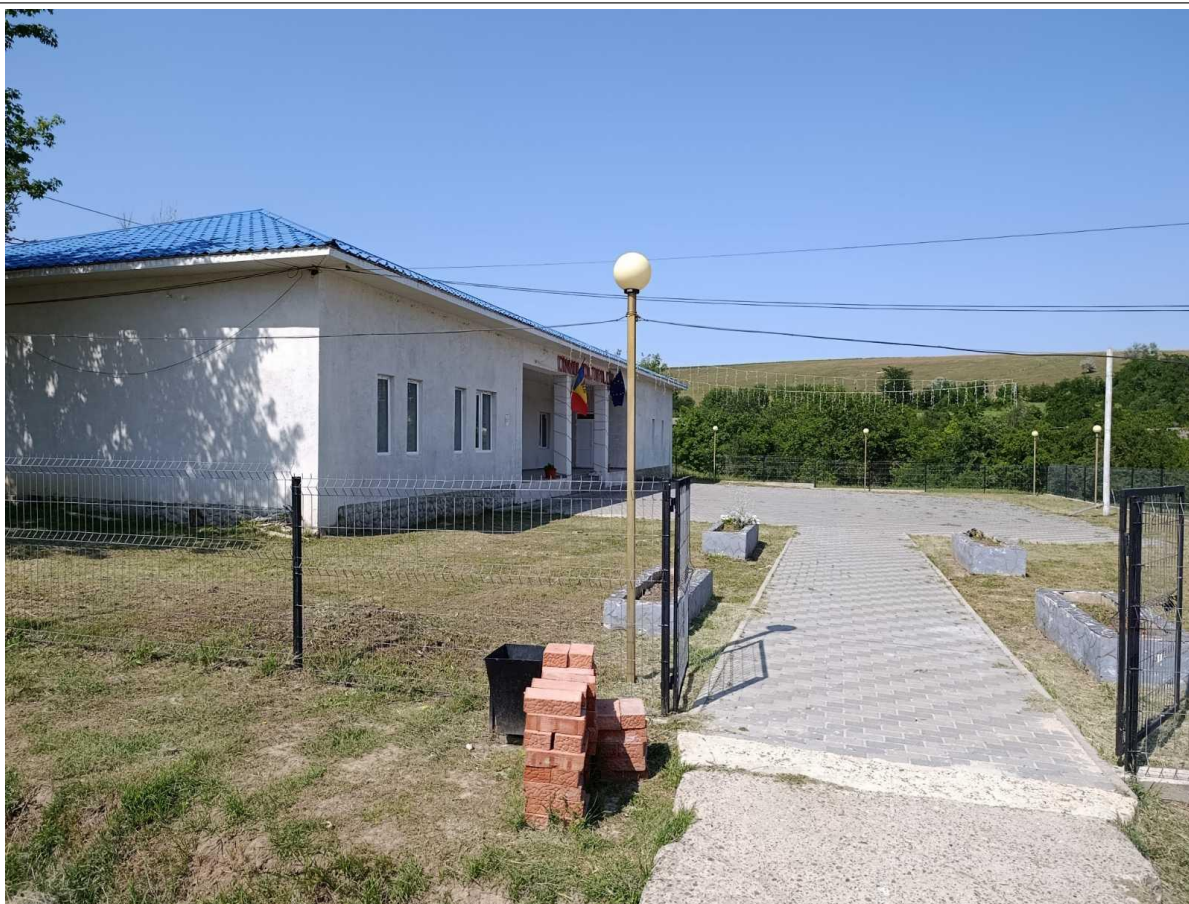
## Galerie - Căi de acces către clădire

| Tip înveliș: | Prundiș Pavaj |
| Poartă intrare: | Da, are lățimea: 230 cm |
| Prag poartă: | Da, are înălțimea: 7 cm |

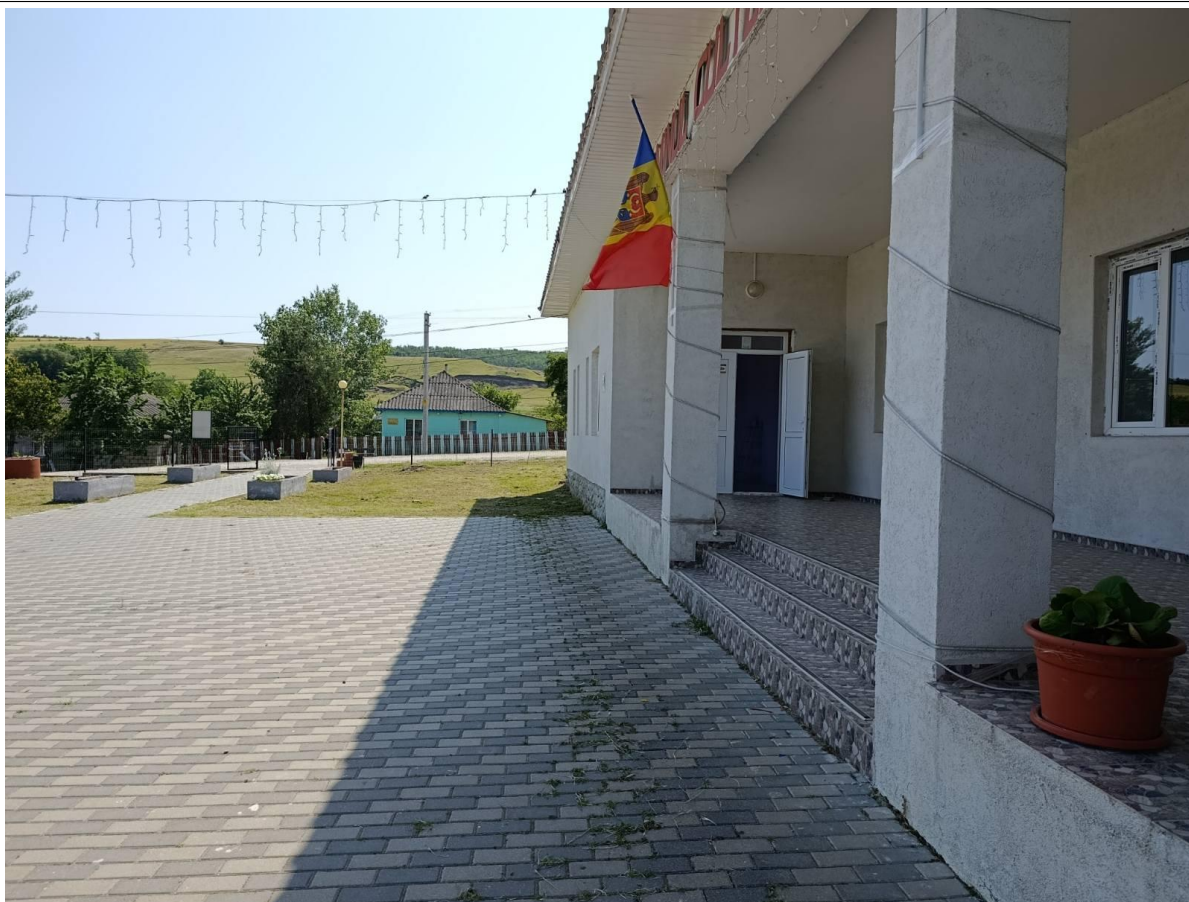
## Galerie - Intrare în clădire

| Intrarea în clădire este la nivelul solului: | Nu |
| La intrare sunt trepte: | Da, 3 trepte , Înălțime totală a treptelor/scărilor (cm)16 cm |
| Înălțimea pragului ușii (de la nivelul solului până la nivelul superior al pragului): | 54 cm<br>Standard: Se aplica regula de 1:12 |
| Dacă există trepte, sunt semnalate treptele cu elemente contrastante și/sau tactile: | Nu<br>Standard: prima și ultima treaptă trebuie semnalate în culori contrastante |
| Există rampă de acces: | Nu |

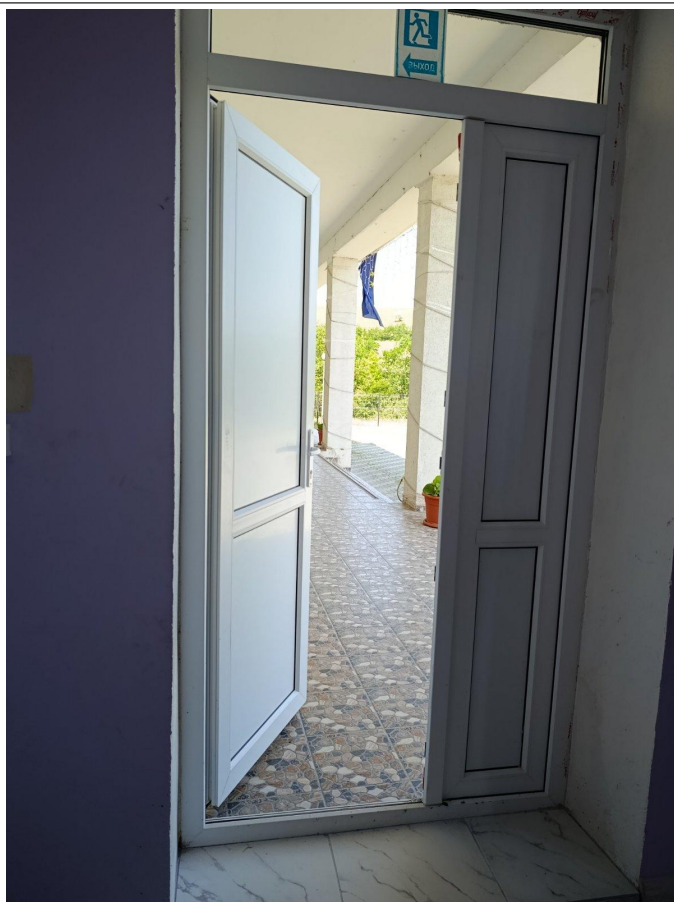
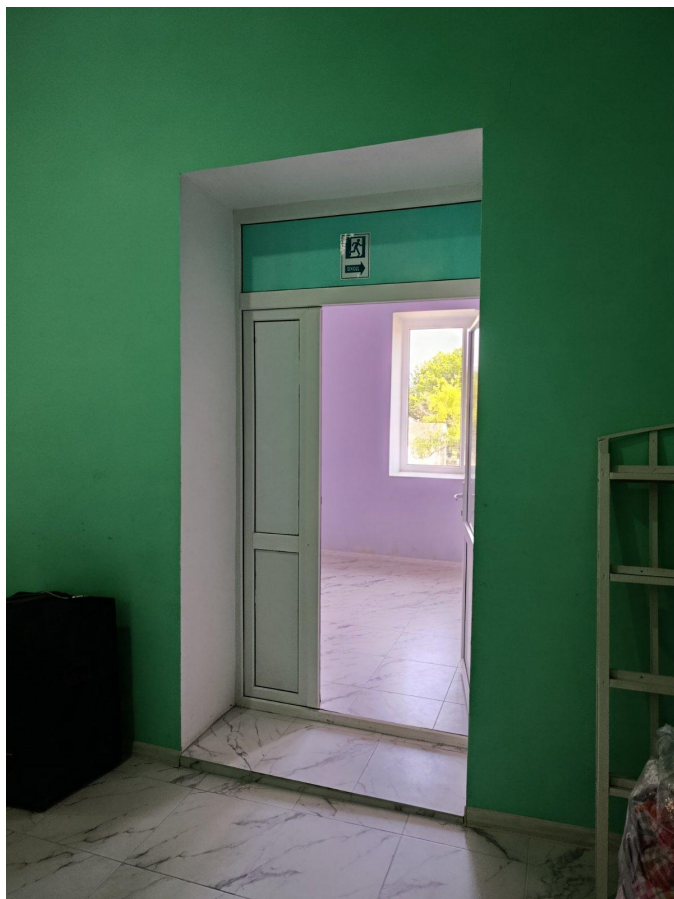
## Galerie - Uși

| Categorii | Indicatori | Date colectate |
|---|---|---|
| | Dimensiuni ușă de intrare: | Dublă: 65 cm + 40 cm<br>Standard: lumina ușii duble trebuie să fie de minim 90 cm<br>Ușa mică din cea dublă se deschide |
| | Prag ușă de intrare: | Un prag cu înălțimea: 5 cm<br>Standard: pragul trebuie să fie de maxim 2 cm |
| | Praguri de la ușile de interior: | Prag 1 cu înălțimea: 5 cm<br>Standard: pragul trebuie să fie de maxim 2 cm |
| | Ușile de la intrare și din interiorul clădirii sunt dotate/marcate corespunzător cu semne contrastante: | Nu<br>Standard: este o diferență de culoare contrastantă (culori închise / culori deschise) între perete și podea |
