# Formular de evaluare a condițiilor de accesibilitate a clădirilor publice

Data: 06-06-2025

| Categorii | Indicatori | Date colectate |
|---|---|---|
| Instituția: | BESV 20/07 (casa de cultură) | |

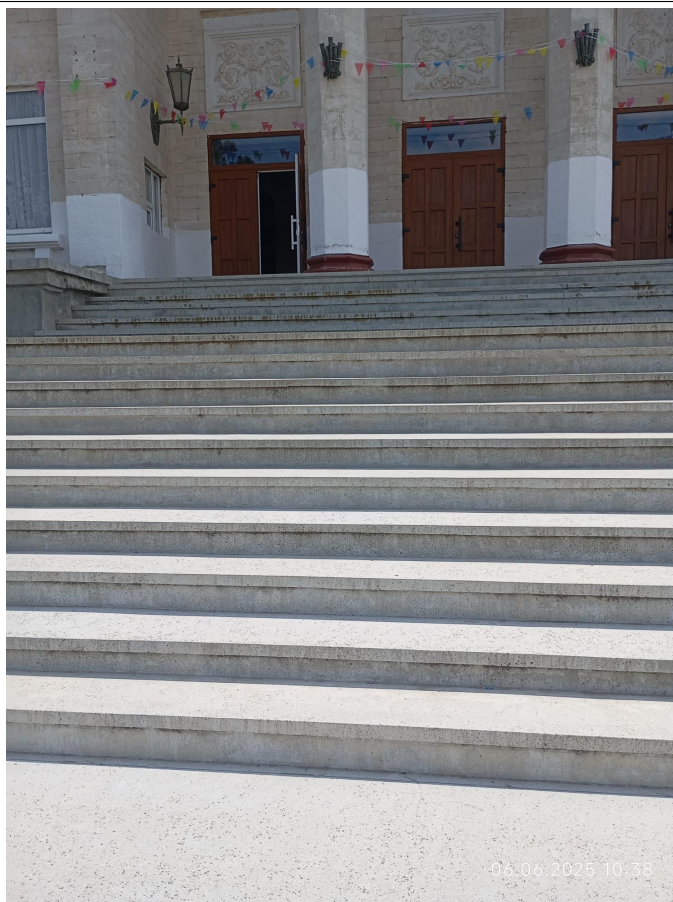
## Galerie - Intrare în clădire

| La intrare sunt trepte: | Da, 20 trepte , înălțime totală a treptelor/scărilor (cm)320 cm |
| Înălțimea pragului ușii (de la nivelul solului până la nivelul superior al pragului): | 318 cm<br>! Pentru h - până în 20 cm - se aplica regula de 1:10<br>! La fiecare 9 m de cm x 140 cm |
| Dacă există trepte, sunt semnalate treptele cu elemente contrastante și/sau tactile: | Nu<br>Standard: prima și ultima treaptă trebuie semnalate în culori contrastante |

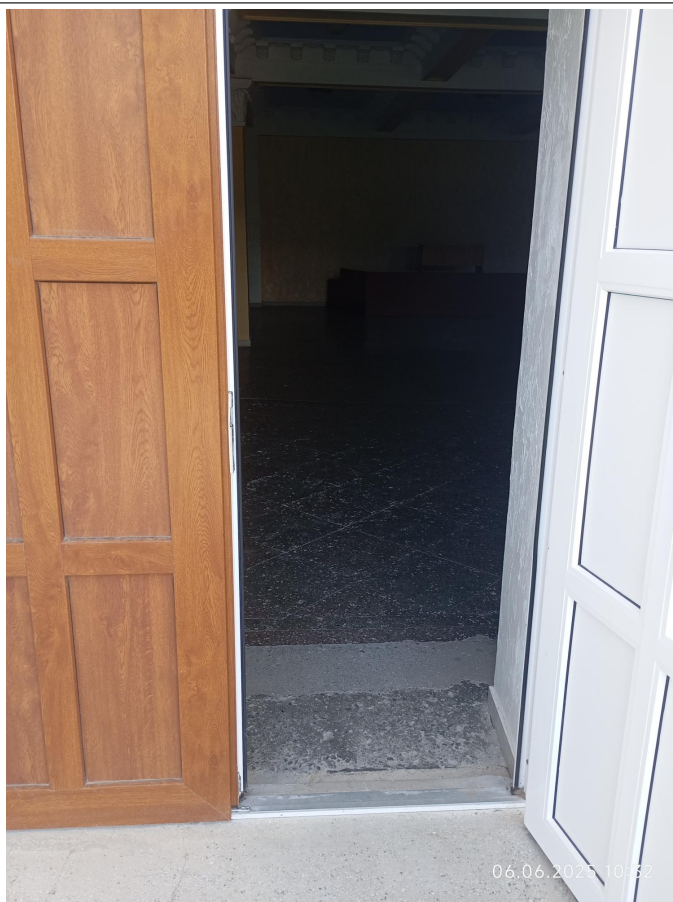
## Galerie - Uși

| Categorii | Indicatori | Date colectate |
|---|---|---|
| | Dimensiuni ușă de intrare: | Dublă: 72 cm + 72 cm<br>Standard: lumina ușii duble trebuie să fie de minim 90 cm<br>Ușa mică din cea dublă se deschide |
| | Prag ușă de intrare: | Un prag cu înălțimea: 9 cm<br>Standard: pragul trebuie să fie de maxim 2 cm |
