# Formular de evaluare a condițiilor de accesibilitate a clădirilor publice

Data: 06-06-2025

| Categorii | Indicatori | Date colectate |
|---|---|---|
| Instituția: | BESV 20/09(fosta grădiniță de copii) | |

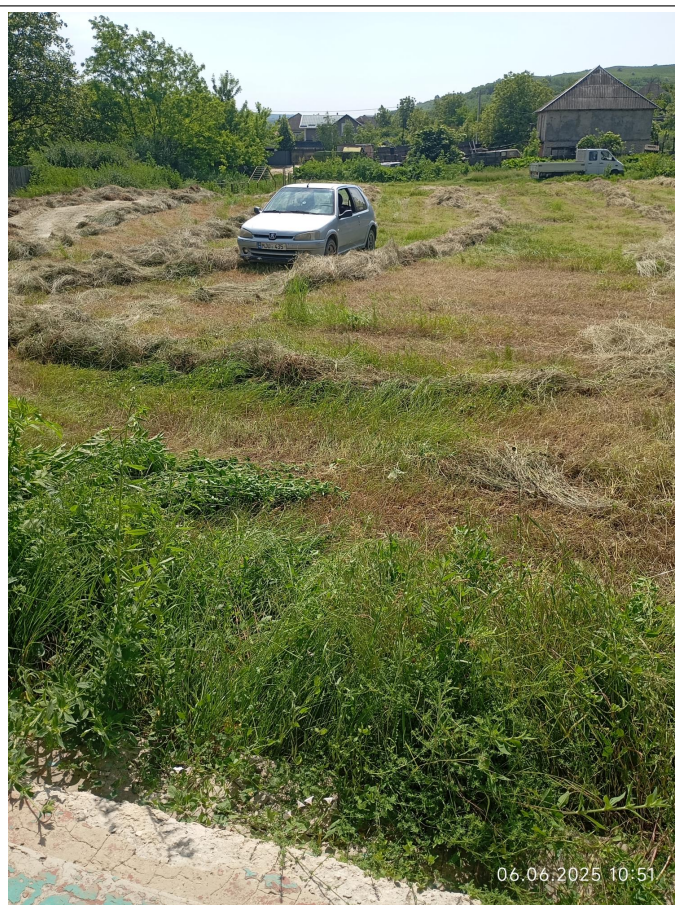
## Galerie - Căi de acces către clădire

| Tip înveliș: | pământ deteriorat cu buruien |
| Drumurile/Căile de acces sunt: | Deteriorate |

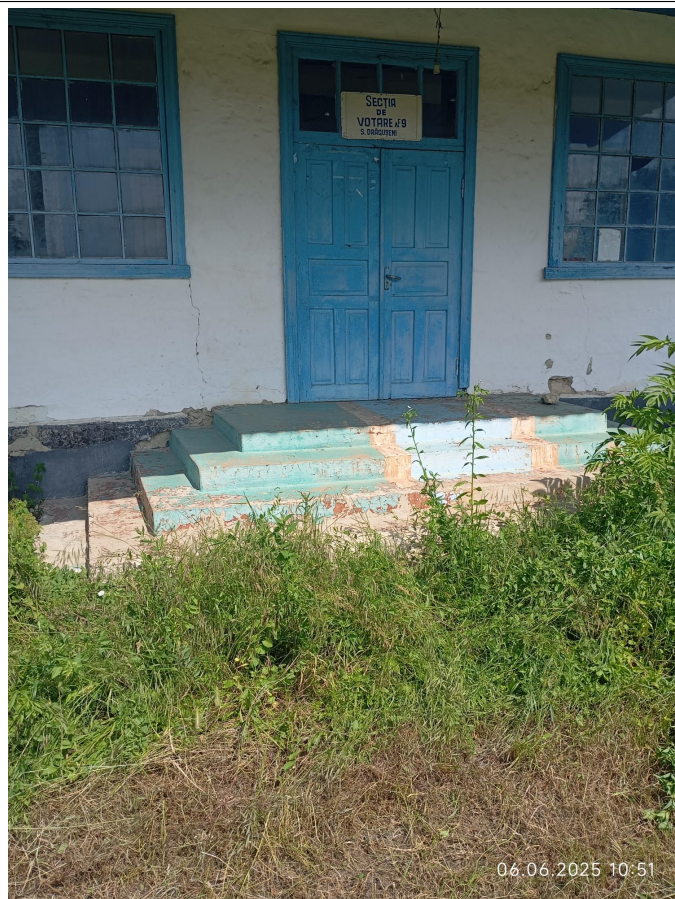
## Galerie - Intrare în clădire

| Categorii | Indicatori | Date colectate |
|---|---|---|
| | Praguri de la ușile de interior: | Prag 1 cu înălțimea: 3 cm<br>Standard: pragul trebuie să fie de maxim 2 cm |
| | Ușile de la intrare și din interiorul clădirii sunt dotate/marcate corespunzător cu semne contrastante: | Nu<br>Standard: este o diferență de culoare contrastantă (culori închise / culori deschise) între perete și podea |

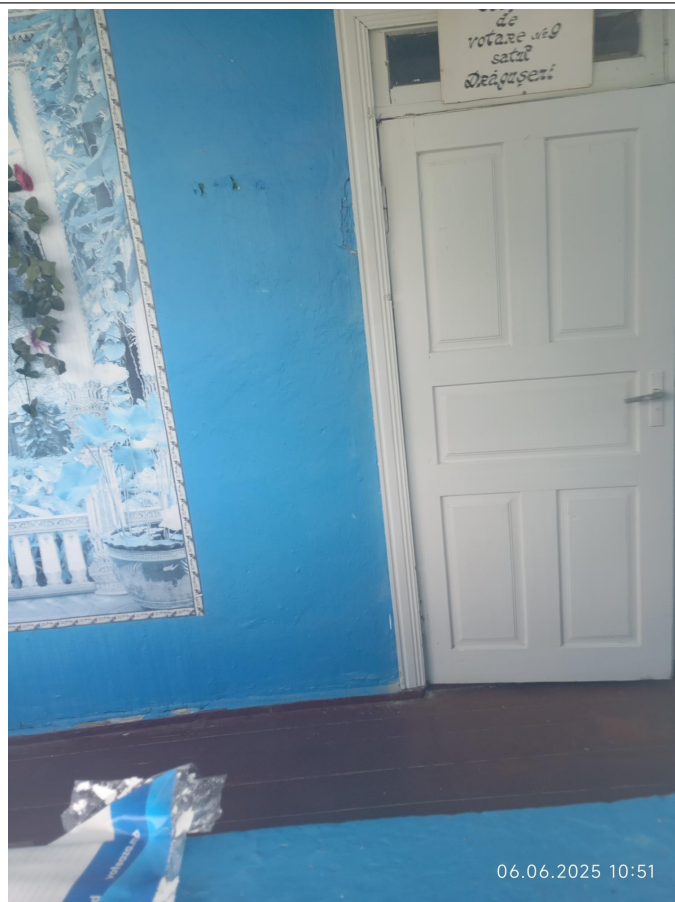
## Galerie - Sala de prestare a serviciului

Da . De tipul: perete

Da

Da  
Standard: este o diferență de culoare contrastantă (culori închise / culori deschise) între perete și podea
