# Formular de evaluare a condițiilor de accesibilitate a clădirilor publice

Data: 06-06-2025

| Categorii | Indicatori | Date colectate |
|---|---|---|
| Instituția: | BESV 20/26 (holul grădiniței nr.2) | |

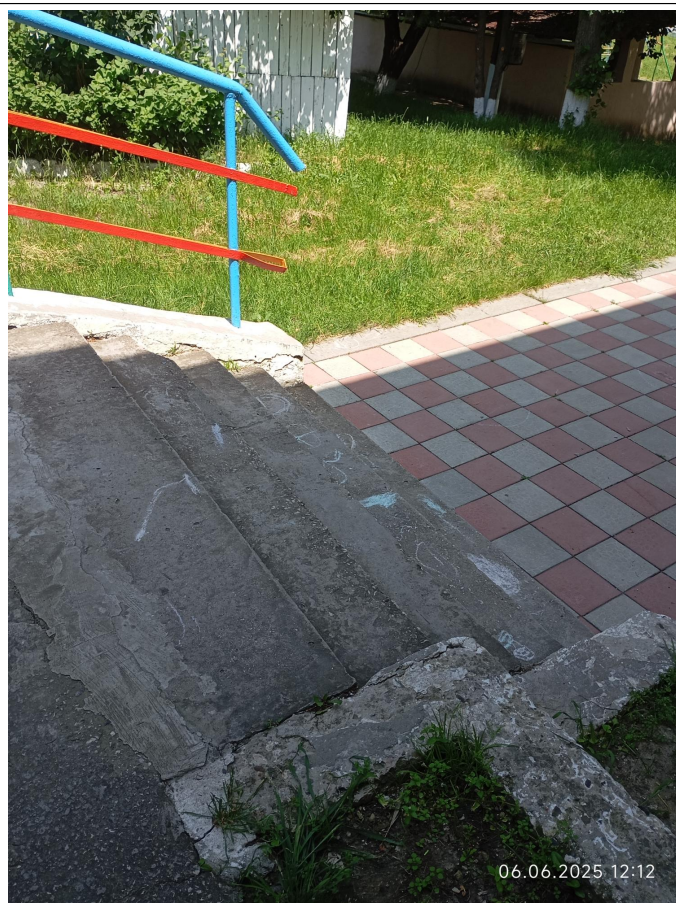
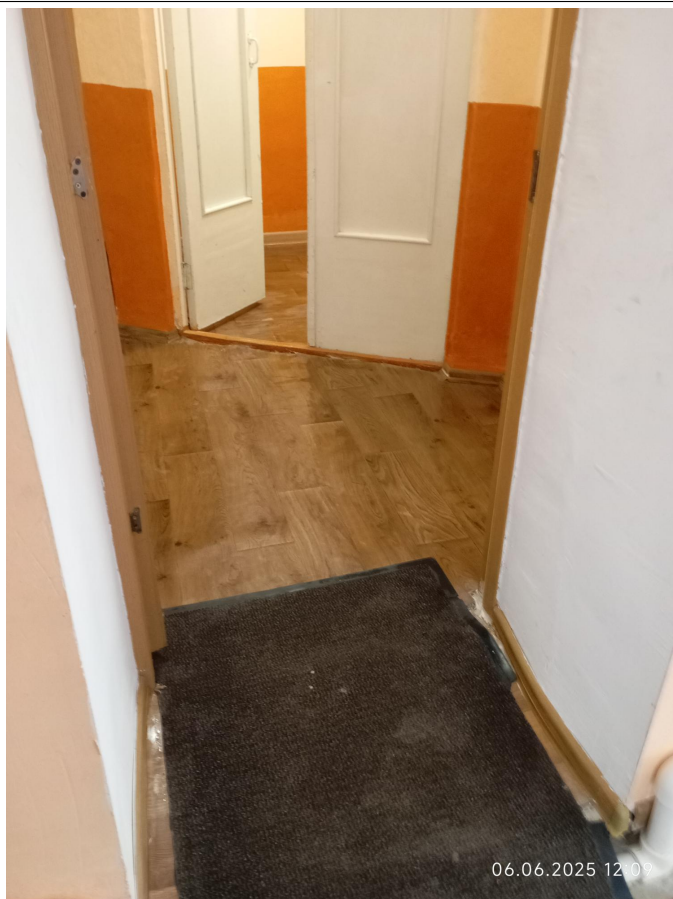
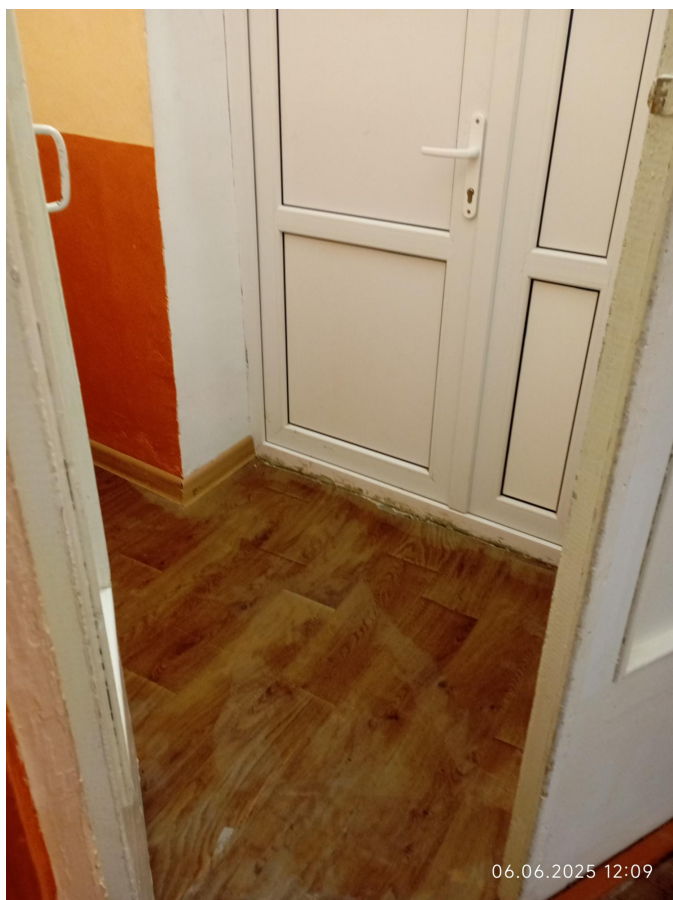
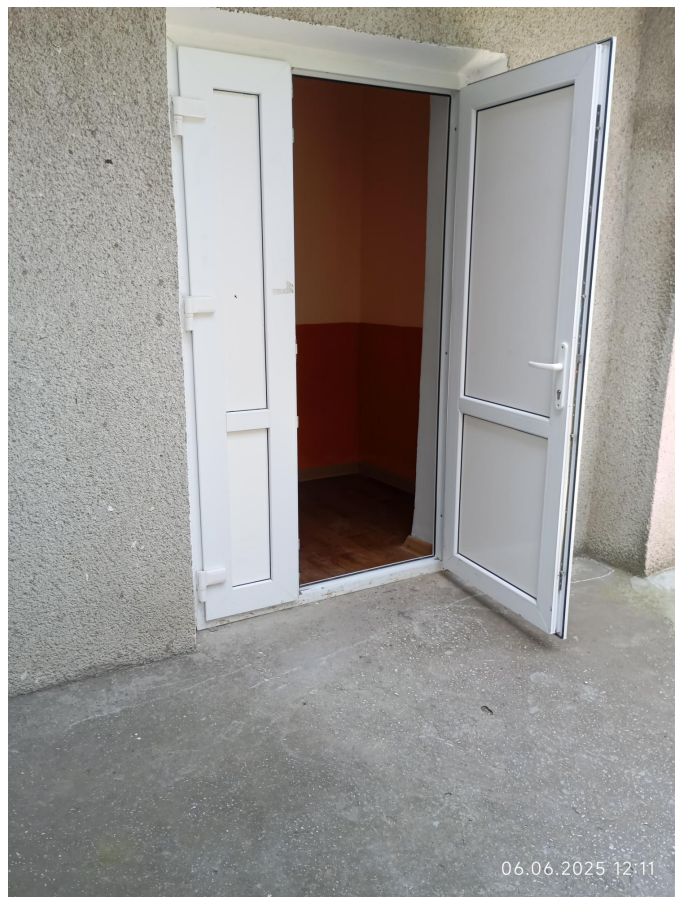
**Galerie - Intrare în clădire**

| La intrare sunt trepte: | Da, 5 trepte, Înălțime totală a treptelor/scărilor (cm) 65 cm |
| Înălțimea pragului ușii (de la nivelul solului până la nivelul superior al pragului): | 65 cm<br>Standard: Se aplica regula de 1:12 |
| Dacă există trepte, sunt semnalate treptele cu elemente contrastante și/sau tactile: | Nu<br>Standard: prima și ultima treaptă trebuie semnalate în culori contrastante |

| Categorii | Indicatori | Date colectate |
|---|---|---|
| | Dimensiuni ușă de intrare: | Dublă: 66 cm + 40 cm<br>Standard: lumina ușii duble trebuie să fie de minim 90 cm<br>Ușa mică din cea dublă se deschide |
| | Prag ușă de intrare: | Un prag cu înălțimea: 8 cm<br>Standard: pragul trebuie să fie de maxim 2 cm |

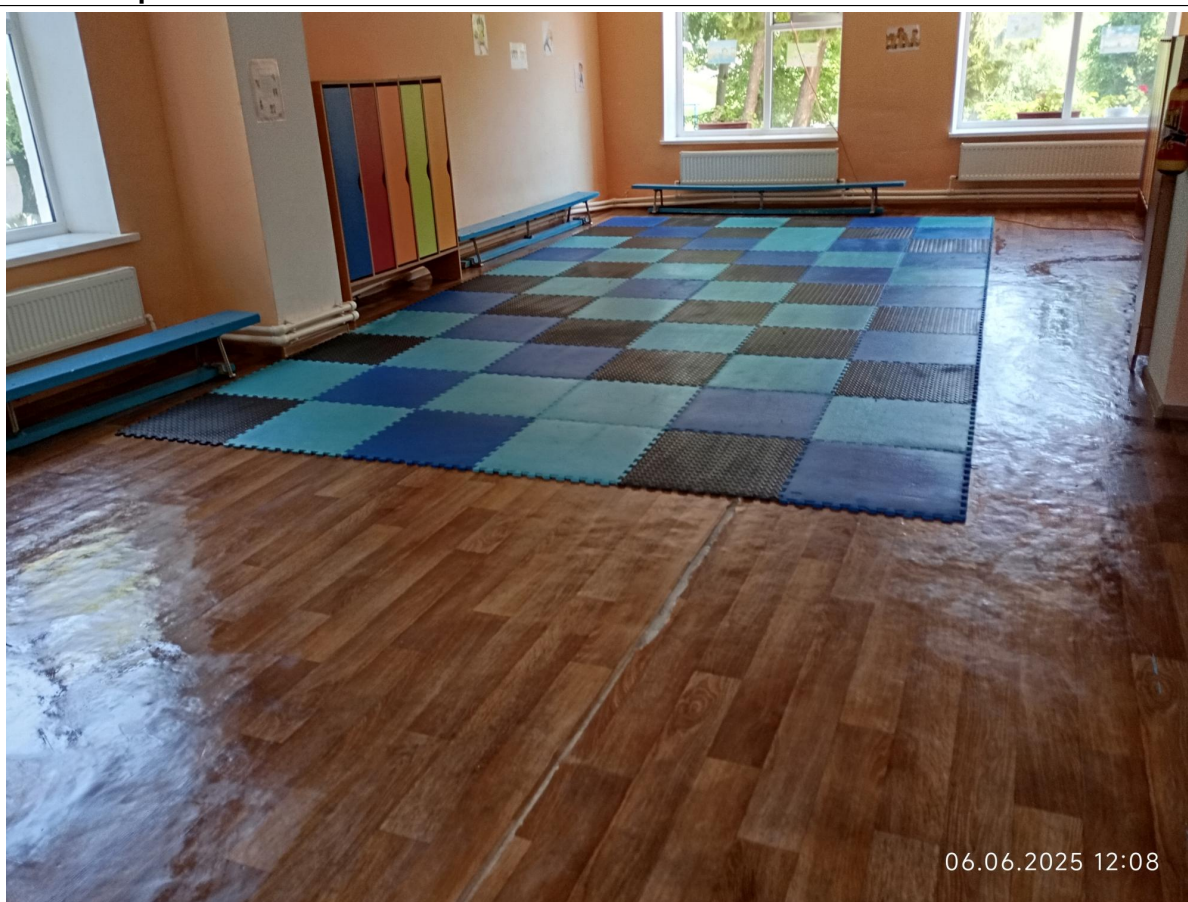
**Galerie - Sala de prestare a serviciului**

Parter

Da
