# Formular de evaluare a condițiilor de accesibilitate a clădirilor publice

| Categorii | Indicatori | Date colectate |
|---|---|---|
| Localitate, raion: | Cornesti (Hincesti) | |
| Instituția: | BESV 20/64(căminul cultural) | |

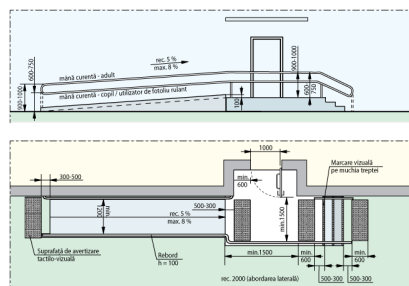
Fig. V.32.b Rampă de acces paralelă cu intrarea în clădire

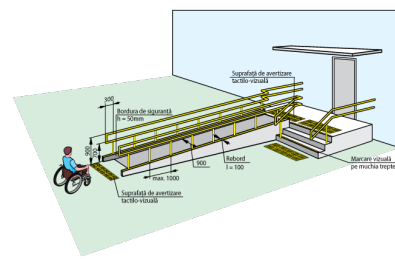
Fig. V.31.a Rampă de acces perpendiculară pe intrarea în clădire

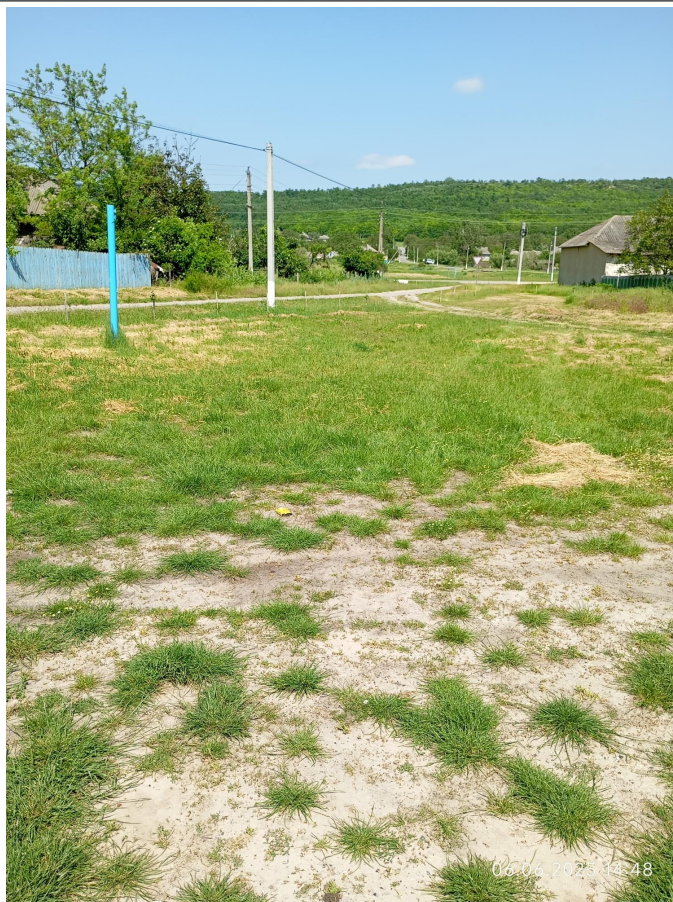
## Galerie - Căi de acces către clădire

| Tip înveliș: | asfalt + pământ tasat |
| Drumurile/Căile de acces sunt: | Calitative |
| Nivel: | Înclinat în urcuș |

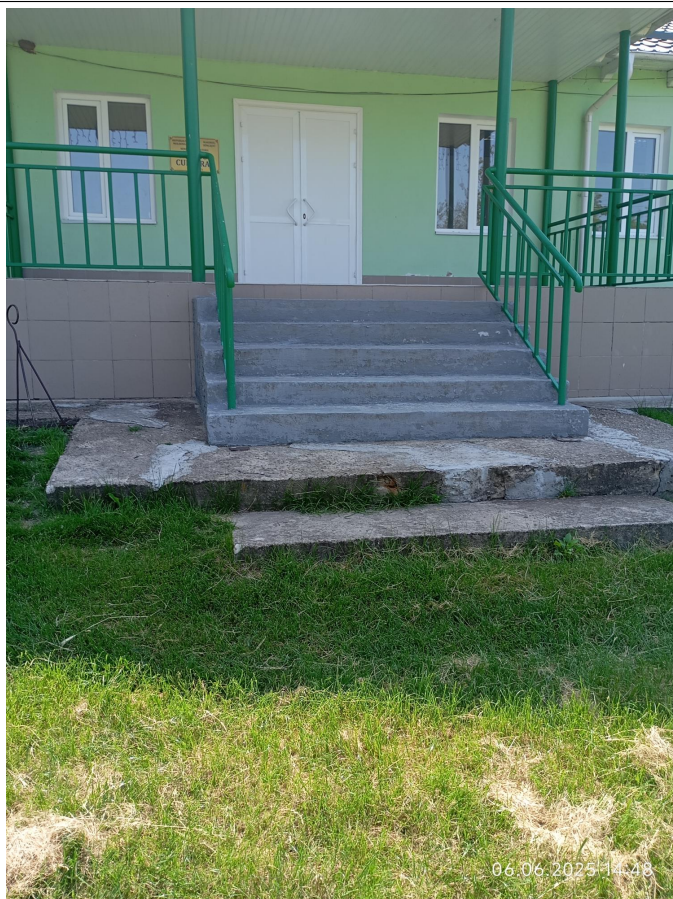
## Galerie - Intrare în clădire

| Categorii | Indicatori | Date colectate |
|---|---|---|
| | La intrare sunt trepte: | Da, 8 trepte , Înălțime totală a treptelor/scărilor (cm)136 cm |
| | Înălțimea pragului ușii (de la nivelul solului până la nivelul superior al pragului): | 136 cm<br>! Pentru h - până în 20 cm - se aplica regula de 1:10<br>! La fiecare 9 m de cm x 140 cm |
| | Dacă există trepte, sunt semnalate treptele cu elemente contrastante și/sau tactile: | Nu<br>Standard: prima și ultima treaptă trebuie semnalate în culori contrastante |
| | Există rampă de acces: | Nu |

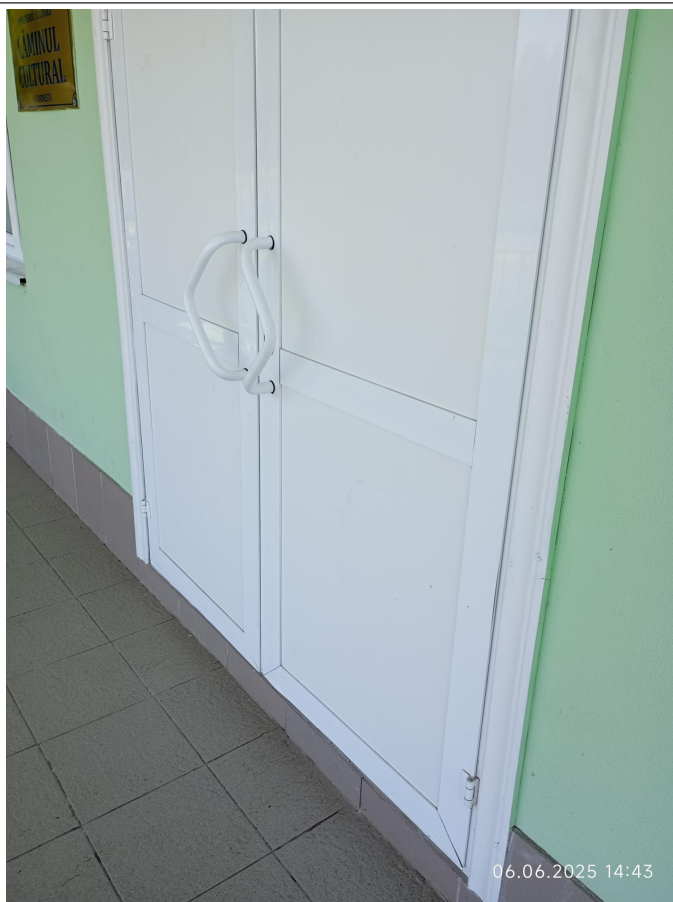
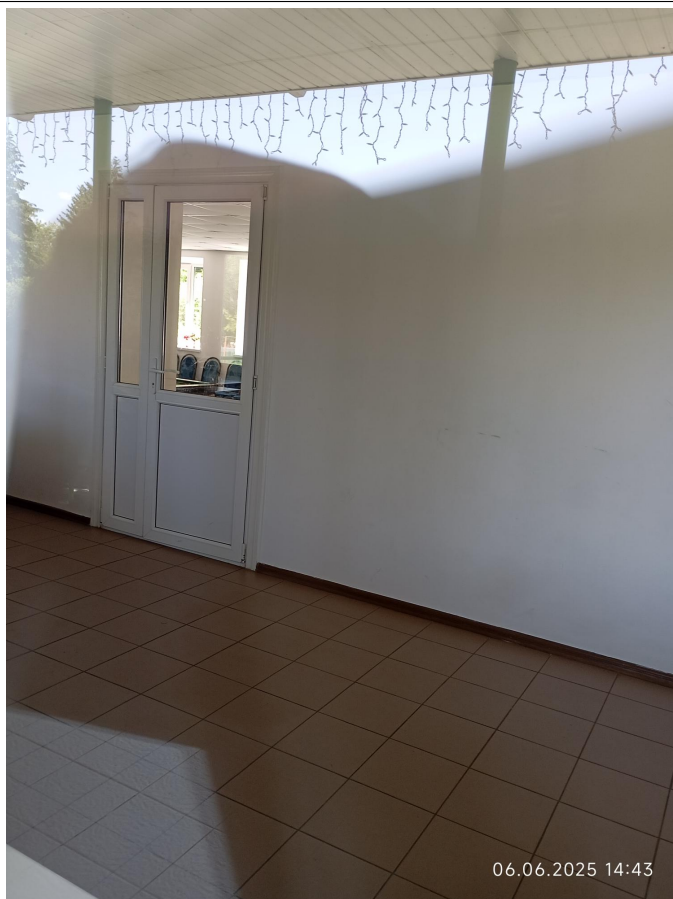
## Galerie - Uși

| Dimensiuni ușă de intrare: | Dublă: 70 cm + 70 cm<br>Standard: lumina ușii duble trebuie să fie de minim 90 cm<br>Ușa mică din cea dublă se deschide |
| Prag ușă de intrare: | Un prag cu înălțimea: 12 cm<br>Standard: pragul trebuie să fie de maxim 2 cm |
| Ușile de la intrare și din interiorul clădirii sunt dotate/marcate corespunzător cu semne contrastante: | Nu<br>Standard: este o diferență de culoare contrastantă (culori închise / culori deschise) între perete și podea |
