# Formular de evaluare a condițiilor de accesibilitate a clădirilor publice

| Categorii | Indicatori | Date colectate |
|---|---|---|
| Localitate, raion: | Draguseni noi (Hincesti) | |
| Instituția: | BESV 20/33 (casa de cultură) | |

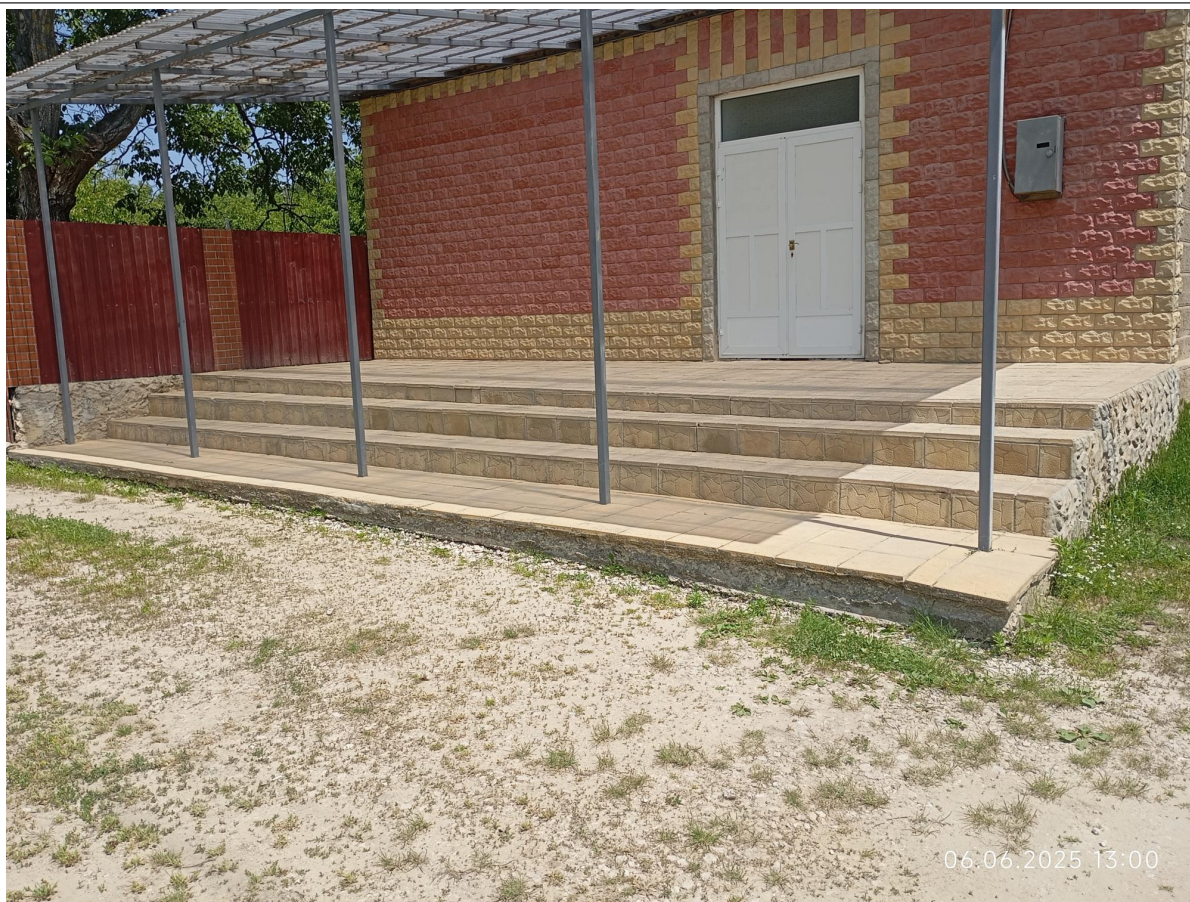
## Galerie - Intrare în clădire

| Intrarea în clădire este la nivelul solului: | Nu |
| La intrare sunt trepte: | Da, 4 trepte , Înălțime totală a treptelor/scărilor (cm)80 cm |
| Înălțimea pragului ușii (de la nivelul solului până la nivelul superior al pragului): | 80 cm<br>! Pentru h - până în 20 cm - se aplica regula de 1:10<br>! La fiecare 9 m de cm x 140 cm |
| Dacă există trepte, sunt semnalate treptele cu elemente contrastante și/sau tactile: | Nu<br>Standard: prima și ultima treaptă trebuie semnalate în culori contrastante |
| Există rampă de acces: | Nu |

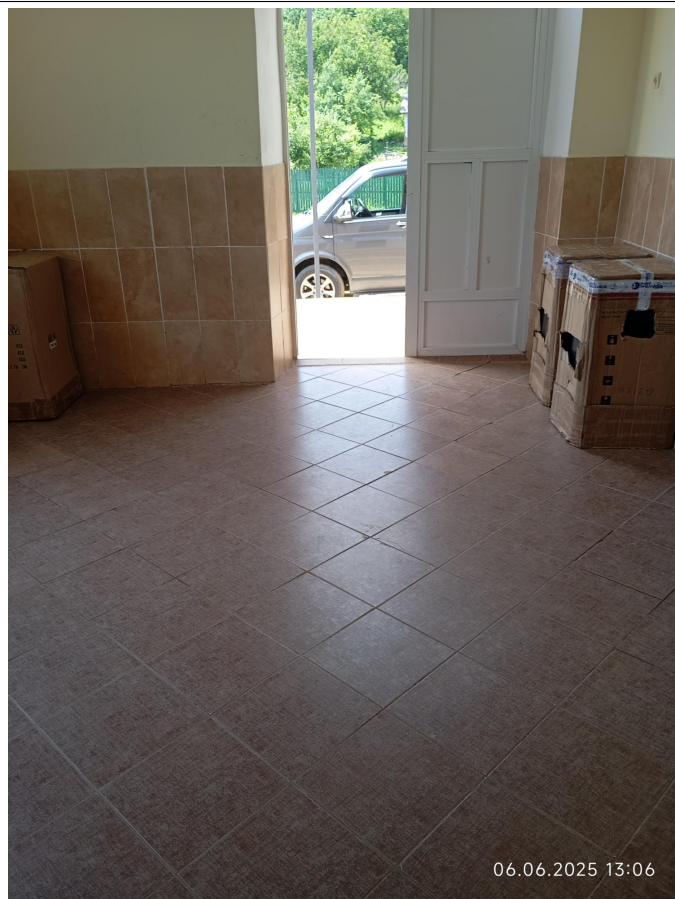
## Galerie - Coridoare

| Lățimea coridorului (în cel mai îngust loc) este peste 150 cm? | Da |
| Culori contrastante (este o diferență de culoare contrastantă (culori închise / culori deschise) între perete și podea): | Nu |

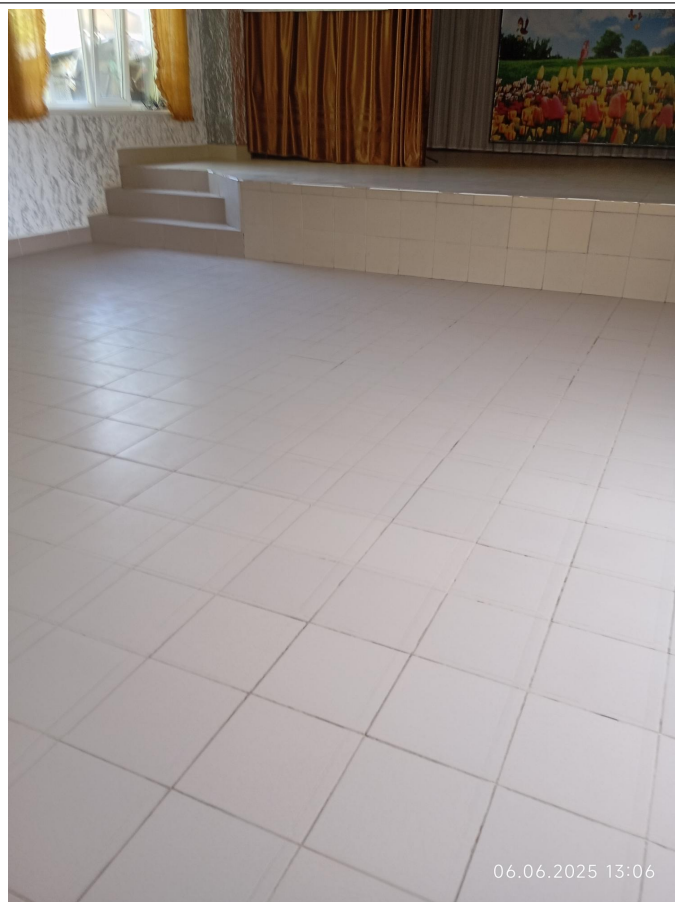
## Galerie - Sala de prestare a serviciului

| Categorii | Indicatori | Date colectate |
|---|---|---|
| | În sală este spațiu de manevră pentru un scaun rulant cu diagonala minimă de 140 cm: | Da |
| | Culori contrastante pentru sală: | Nu<br>Standard: este o diferență de culoare contrastantă (culori închise / culori deschise) între perete și podea |
