# Formular de evaluare a condițiilor de accesibilitate a clădirilor publice

| Categorii | Indicatori | Date colectate |
|---|---|---|
| Localitate, raion: | Varvareuca (Floresti) | |
| Instituția: | BESV-18/66 (Casa de cultură) | |

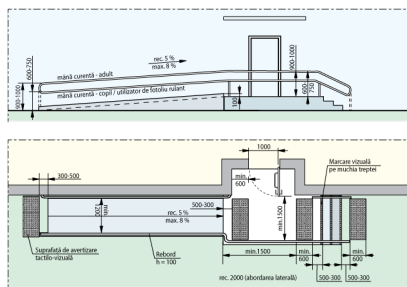
Fig. V.32.b Rampă de acces paralelă cu intrare în clădire

| Intrarea în clădire este la nivelul solului: | Nu |
| La intrare sunt trepte: | Da, 7 trepte , Înălțime totală a treptelor/scărilor (cm)112 cm |
| Există rampă de acces: | Nu |
