# Formular de evaluare a condițiilor de accesibilitate a clădirilor publice

| Categorii | Indicatori | Date colectate |
|---|---|---|
| Localitate, raion: | Gura camencii (Floresti) | |
| Instituția: | BESV-18/31 (Casa de cultură) | |

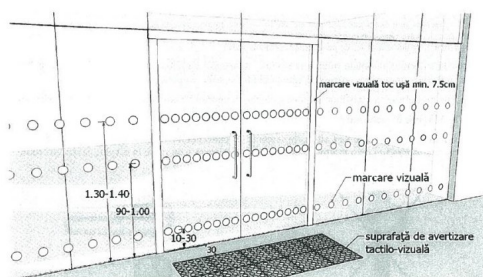
Fig. V.24. – Exemplu de conformare a suprafețelor vitrate în cadrul foi de ușă și realizarea contrastului vizual, atunci când ușa și suprafețele adiacente sunt vitrate

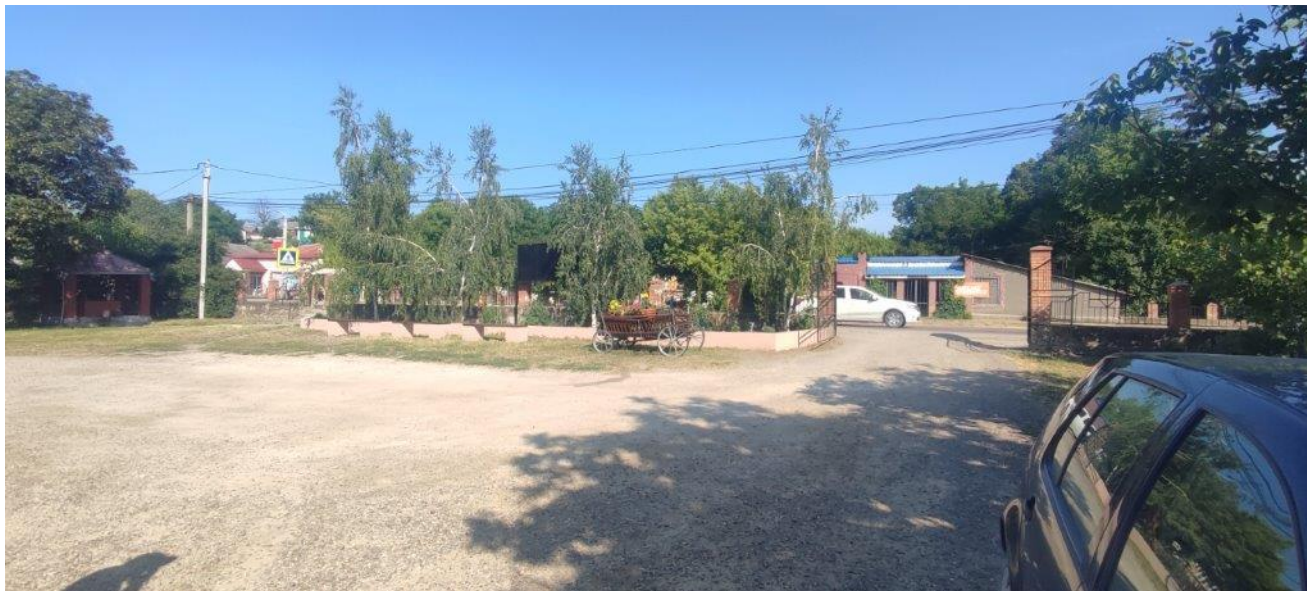
## Galerie - Loc de parcare

| Parcare obișnuită: | Nu , dar există loc unde poate fi amenajată parcare |
| Locuri de parcare amenajate pentru persoanele cu dizabilități: | Nu |

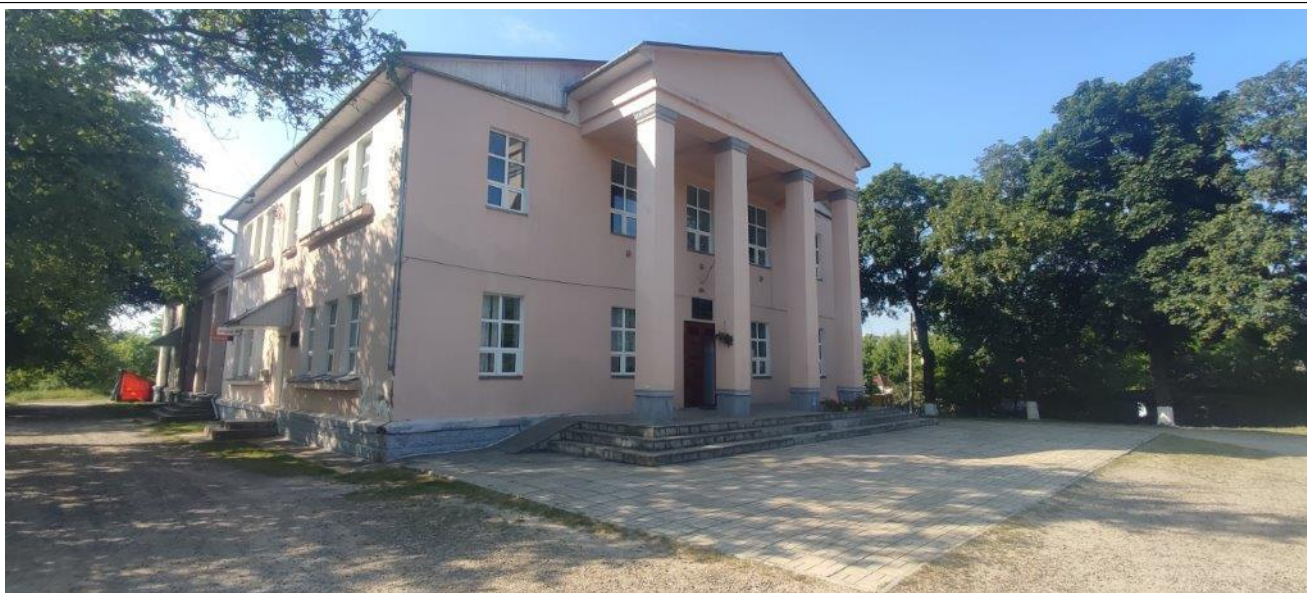
## Galerie - Intrare în clădire

| La intrare sunt trepte: | Da, 3 trepte , Înălțime totală a treptelor/scărilor (cm)55 cm |
| Înălțimea pragului ușii (de la nivelul solului până la nivelul superior al pragului): | 55 cm<br>Standard: Se aplica regula de 1:12 |
| Dacă există trepte, sunt semnalate treptele cu elemente contrastante și/sau tactile: | Nu<br>Standard: prima și ultima treaptă trebuie semnalate în culori contrastante |
| Suprafața rampei este antiderapantă (nealunecoasă): | Nu |
| Sunt bare de suport: | Nu |
