# Formular de evaluare a condițiilor de accesibilitate a clădirilor publice

| Categorii | Indicatori | Date colectate |
|---|---|---|
| Localitate, raion: | Bobulesti (Floresti) | |
| Instituția: | BESV-18/32 (Căminul cultural) | |

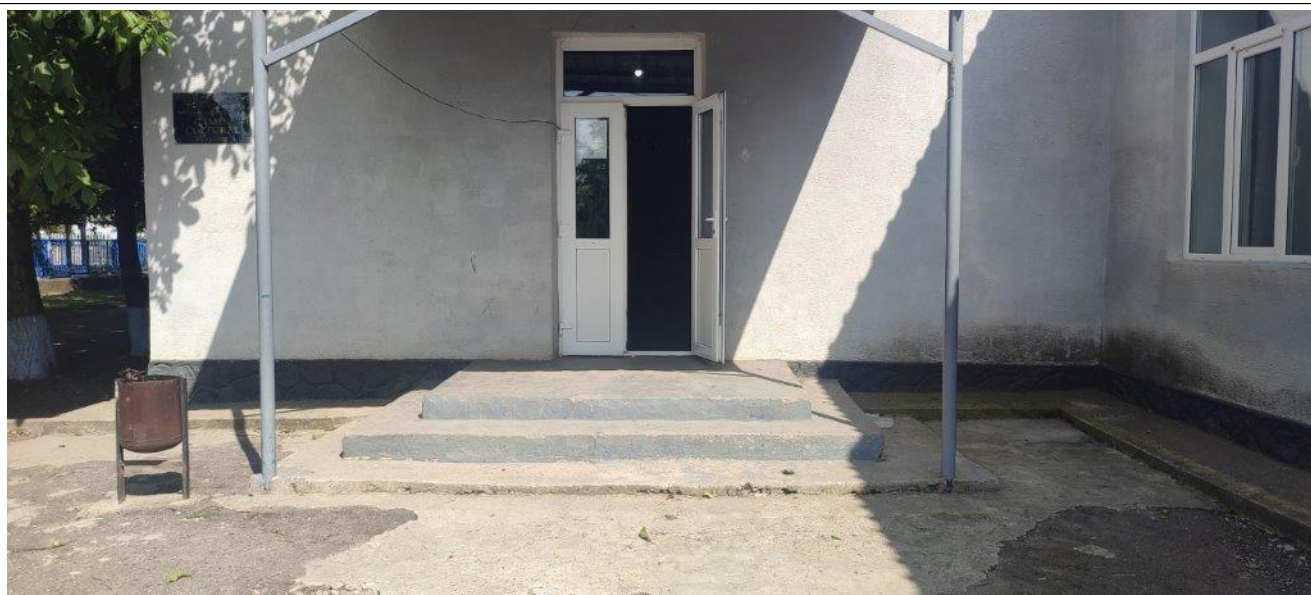
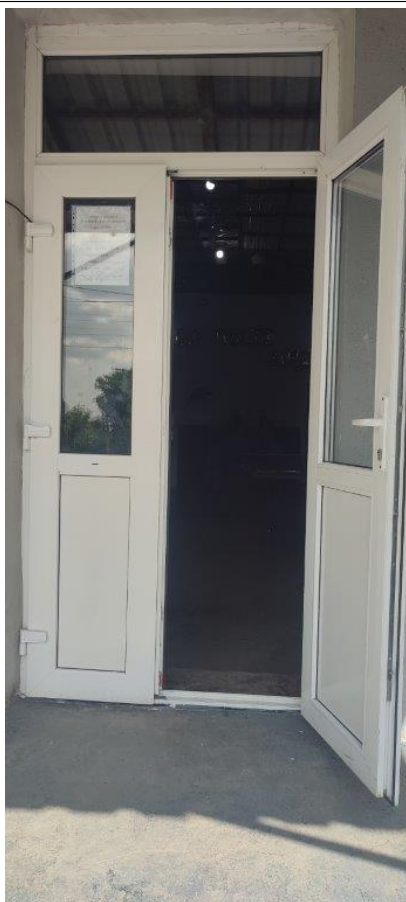
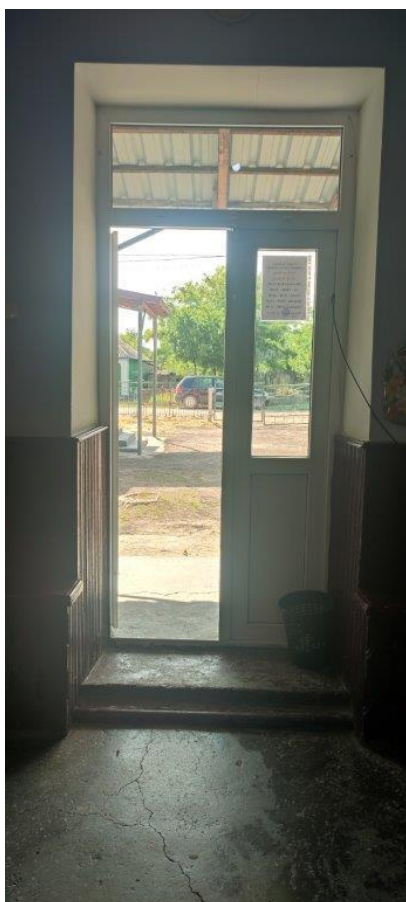
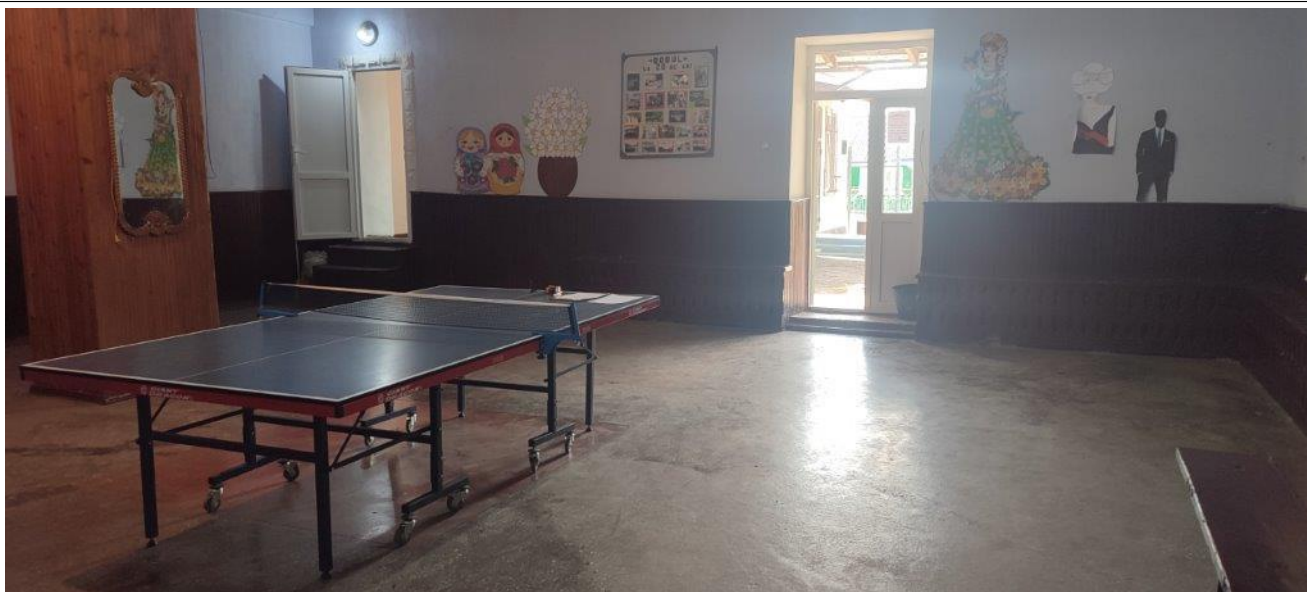
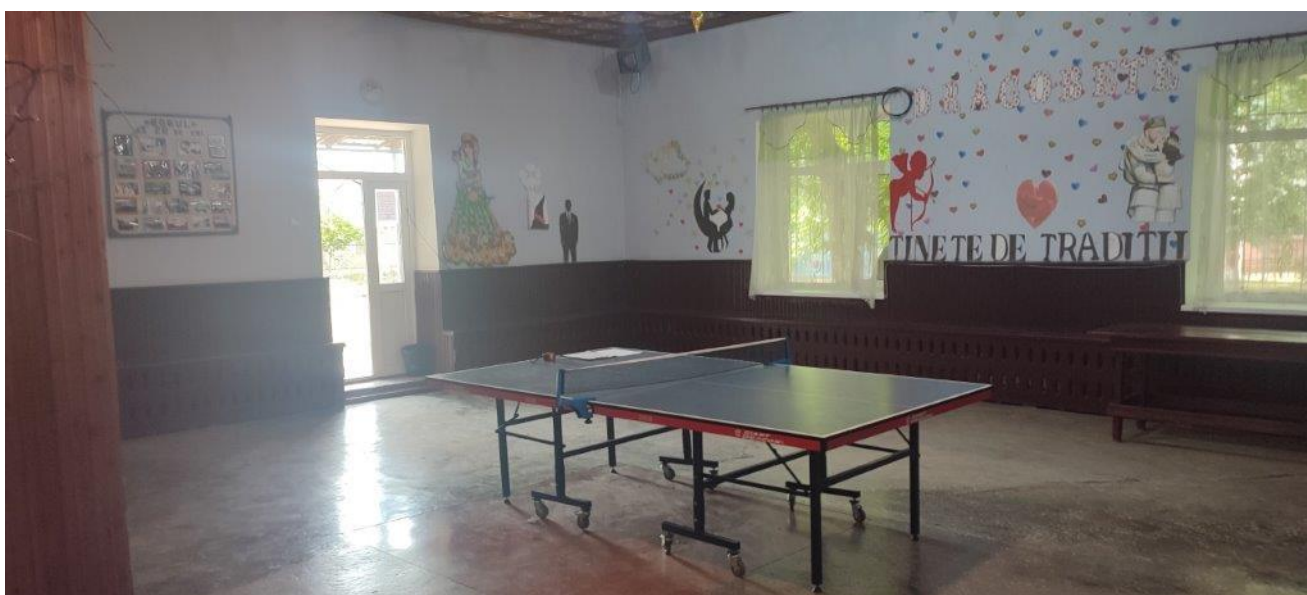
**Galerie - Intrare în clădire**

| Intrarea în clădire este la nivelul solului: | Nu |
| La intrare sunt trepte: | Da, 3 trepte , Înălțime totală a treptelor/scărilor (cm)30 cm |
| Înălțimea pragului ușii (de la nivelul solului până la nivelul superior al pragului): | 30 cm<br>Standard: Se aplica regula de 1:12 |
| Dacă există trepte, sunt semnalate treptele cu elemente contrastante și/sau tactile: | Nu<br>Standard: prima și ultima treaptă trebuie semnalate în culori contrastante |

| Categorii | Indicatori | Date colectate |
|---|---|---|
| | Dimensiuni ușă de intrare: | Dublă: 53 cm + 49 cm<br>Standard: lumina ușii duble trebuie să fie de minim 90 cm<br>Ușa mică din cea dublă se deschide |
| | Prag ușă de intrare: | Un prag cu înălțimea: 5 cm<br>Standard: pragul trebuie să fie de maxim 2 cm |
