# Formular de evaluare a condițiilor de accesibilitate a clădirilor publice

Data: 18-06-2025

| Categorii | Indicatori | Date colectate |
|---|---|---|
| Localitate, raion: | Ghindesti (Floresti) | |
| Instituția: | BESV-18/7 (primăria) | |

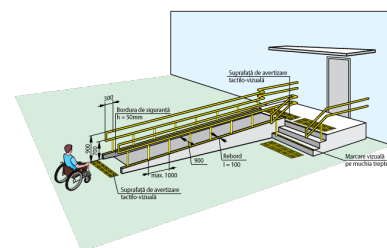
Fig. V.31.a Rampă de acces perpendiculară pe intrarea în clădire

| La intrare sunt trepte: | Da, 6 trepte , Înălțime totală a treptelor/scărilor (cm)74 cm |
| Înălțimea pragului ușii (de la nivelul solului până la nivelul superior al pragului): | 74 cm<br>Standard: Se aplica regula de 1:12 |

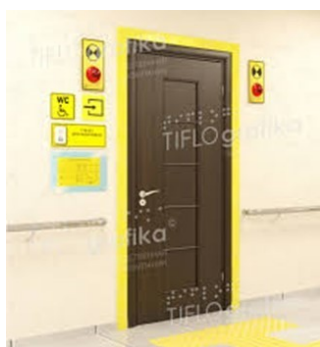
Fig. V.23. – Exemplu de conformare a suprafețelor vitrate în cadrul foii de ușă și realizarea contrastului vizual

| Categorii | Indicatori | Date colectate |
|---|---|---|
| | Ușile de la intrare și din interiorul clădirii sunt dotate/marcate corespunzător cu semne contrastante: | Nu<br>Standard: este o diferență de culoare contrastantă (culori închise / culori deschise) între perete și podea |

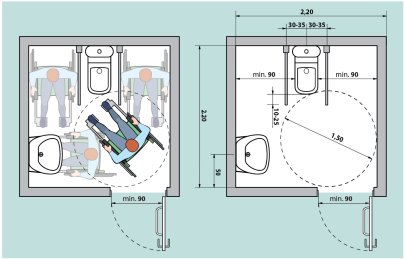
Fig. V.42.a Amenajarea unei cabine WC adaptate - tip A

Ușa cabină WC, lățime:

Standard: ușa trebuie să fie de minim 90 cm

Dimensiuni cabină WC:

159 cm x 138 cm

Standard: minim 160 x 180 cm

Prag cu înălțimea: 4 cm

Standard: maxim 2 cm

Nu

Da , înălțimea de: 78 cm

Standard: h - 85 cm

Da , la înălțimea de: 157 cm

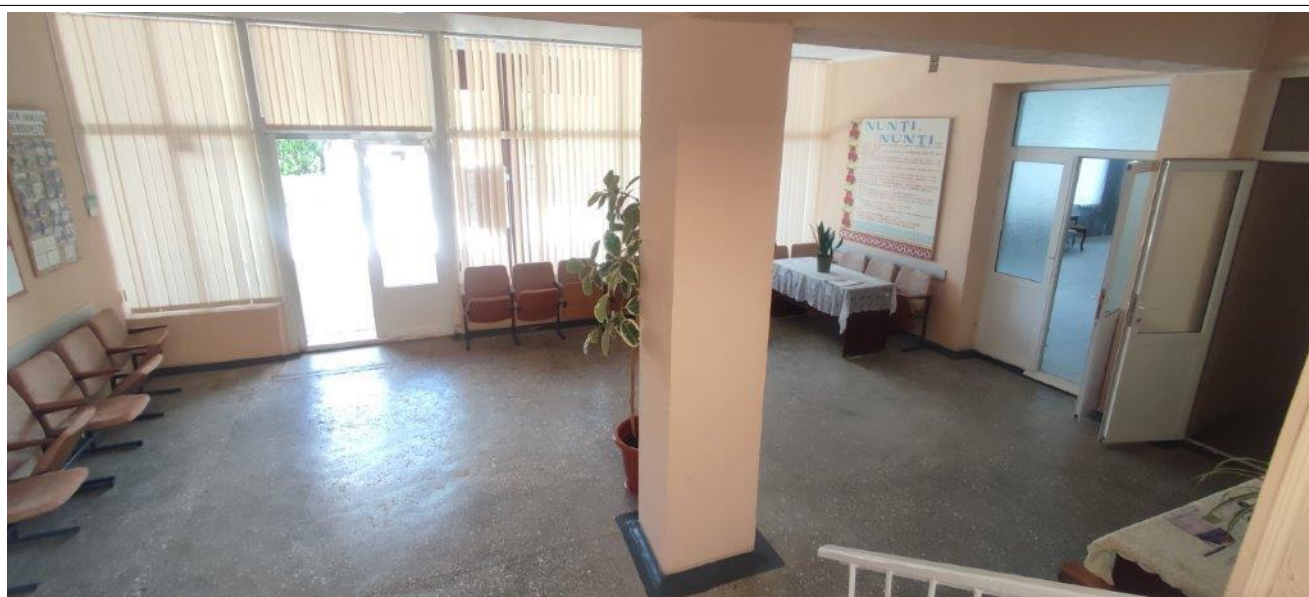
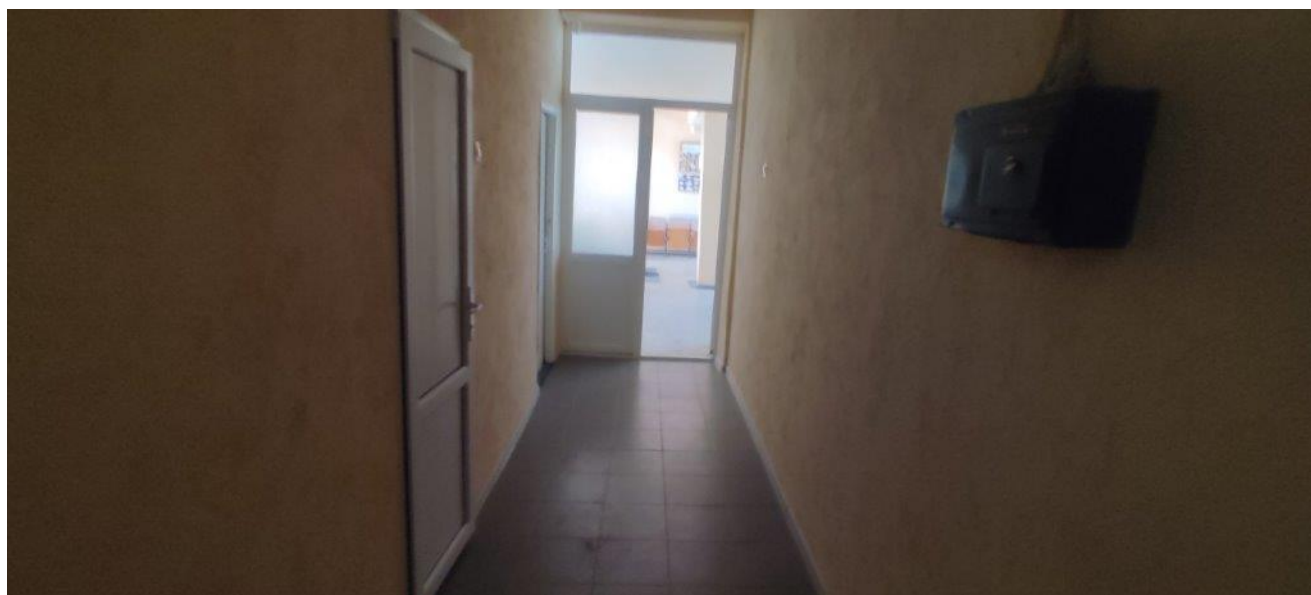
#### Galerie - Coridoare

| Lățimea coridorului (în cel mai îngust loc) este peste 150 cm? | Da |
| Culori contrastante (este o diferență de culoare contrastantă (culori închise / culori deschise) între perete și podea): | Da |
| Iluminare bună (lumină de zi și lumină artificială) pe hol și pe culoarele principale: | Parțial |

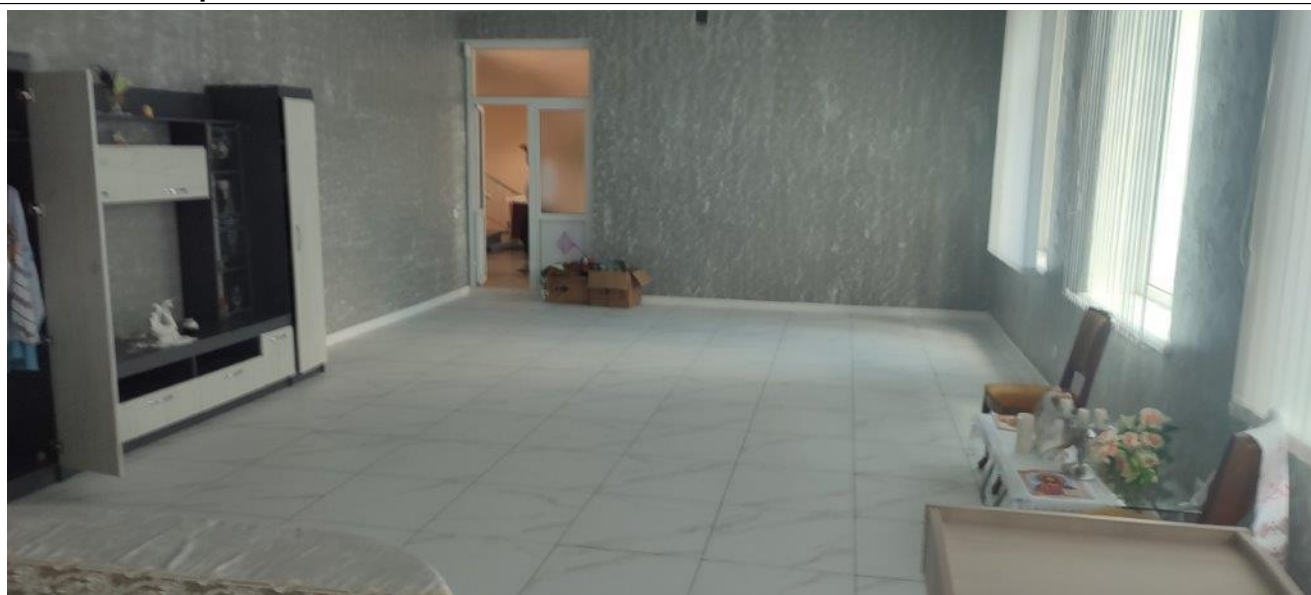
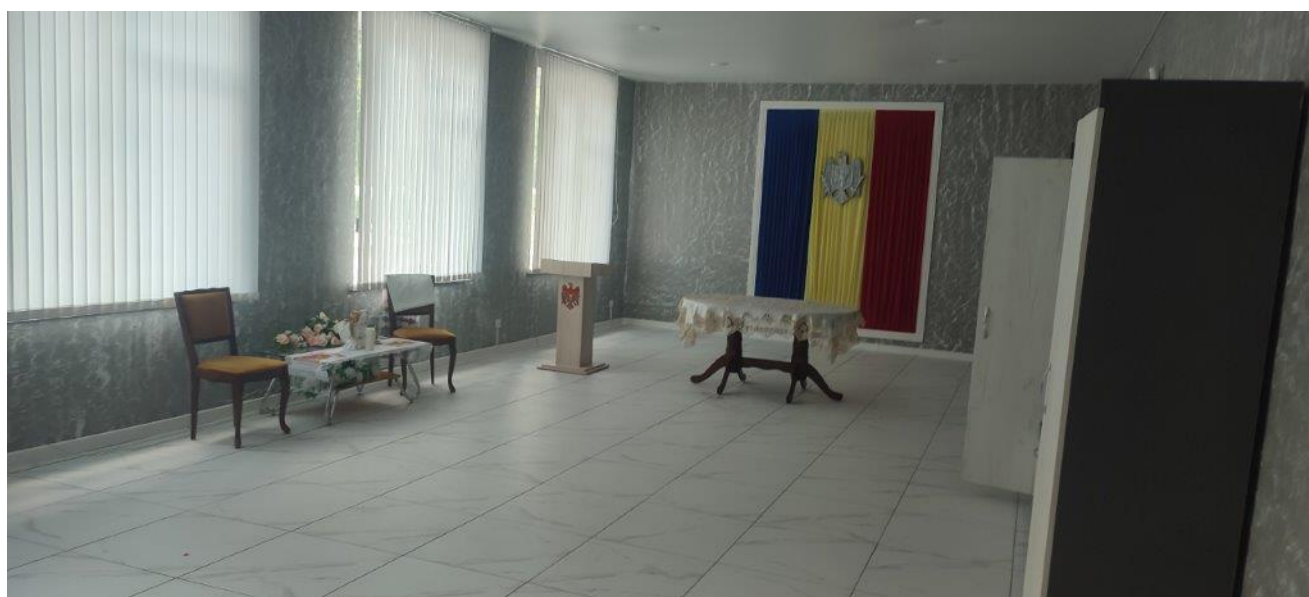
**Galerie - Sala de prestare a serviciului**

În sală este spațiu de manevră pentru un scaun rulant cu diagonala minimă de 140 cm:

Culori contrastante pentru sală:

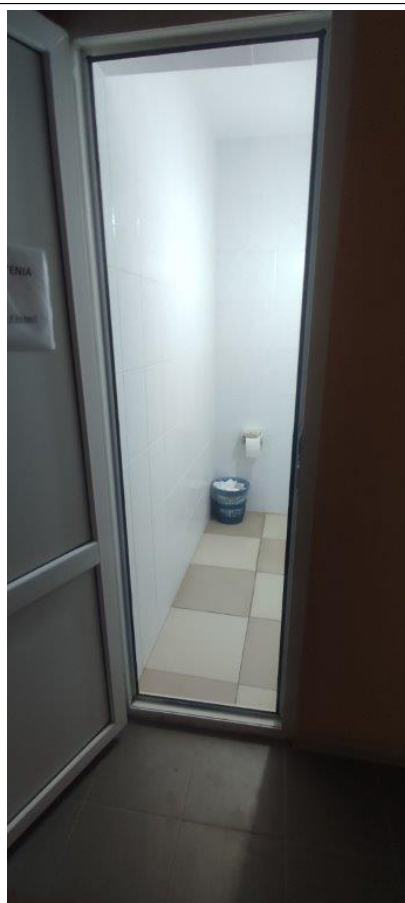
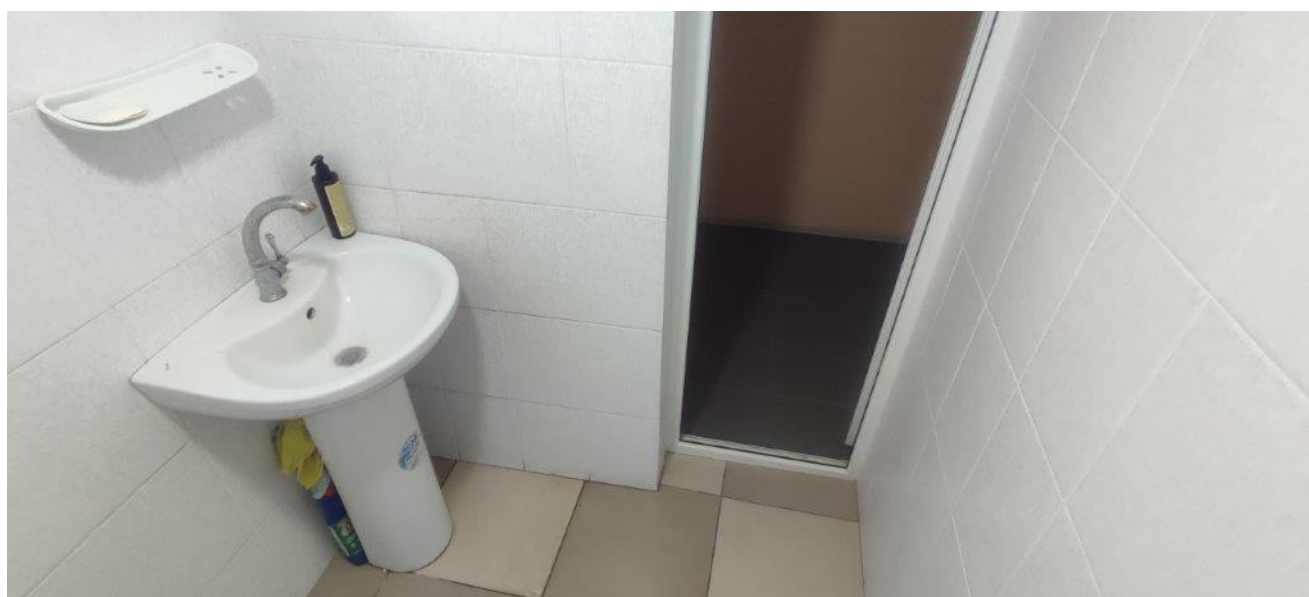
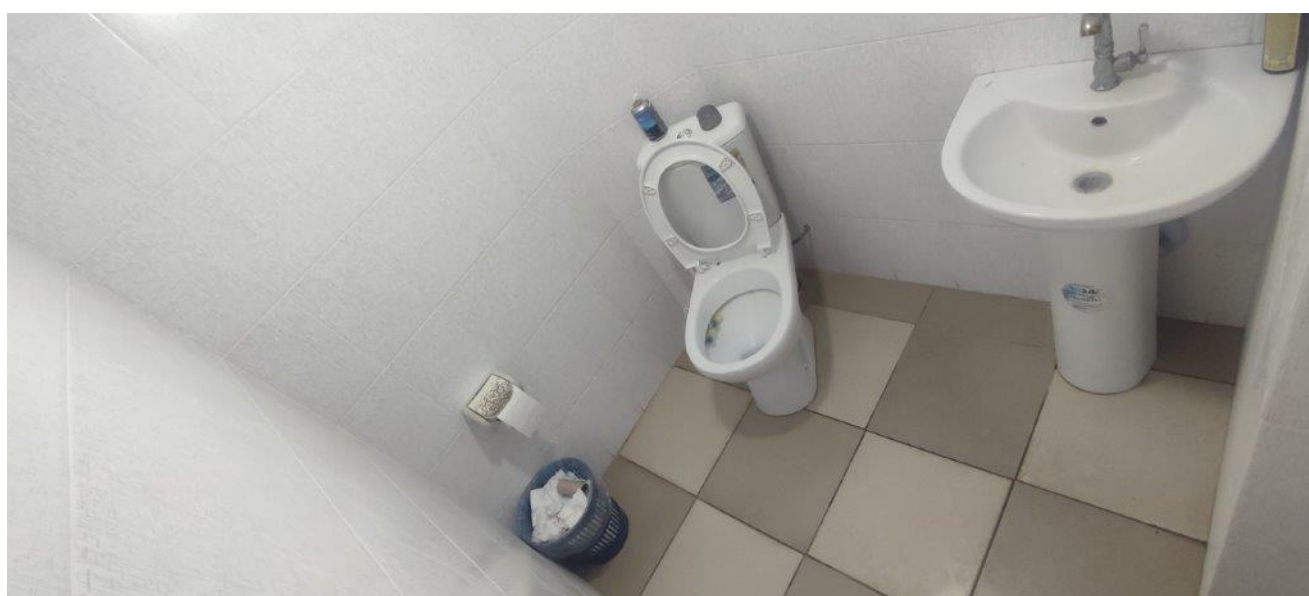
#### Galerie - Grup sanitar

50 cm

Nu
