# Formular de evaluare a condițiilor de accesibilitate a clădirilor publice

Data: 09-06-2025

| Categorii | Indicatori | Date colectate |
|---|---|---|
| Instituția: | BESV 20/55 (casa de cultură) | |

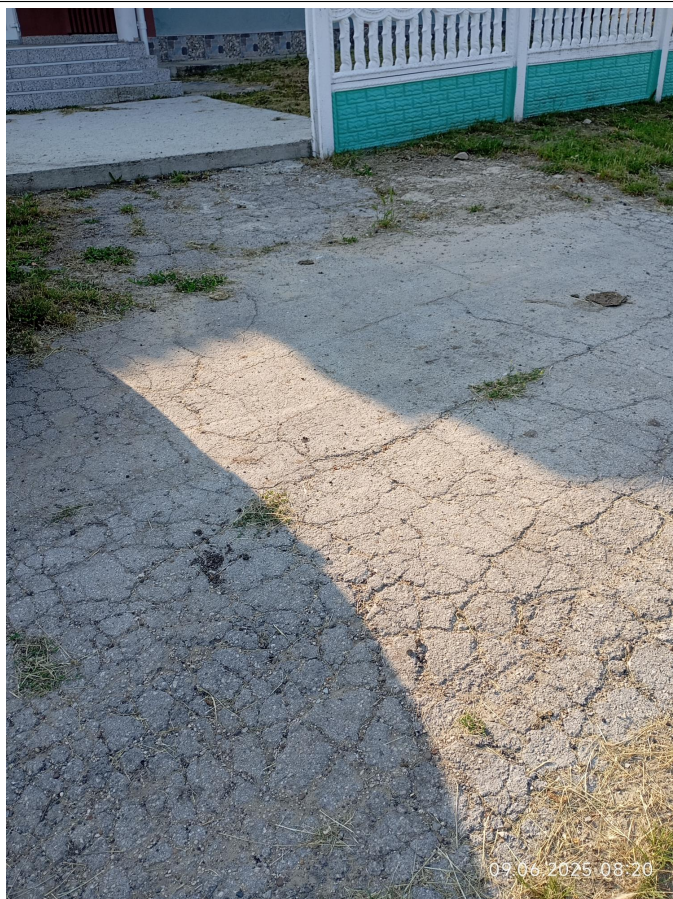
## Galerie - Căi de acces către clădire

Nu , nici nu există loc unde poate fi amenajată parcare

Nu

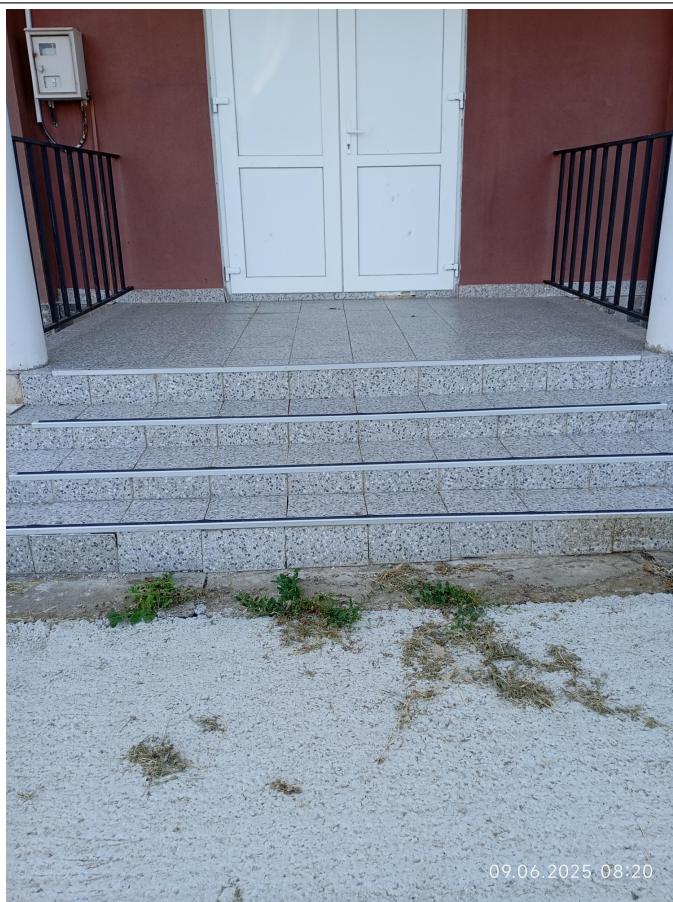
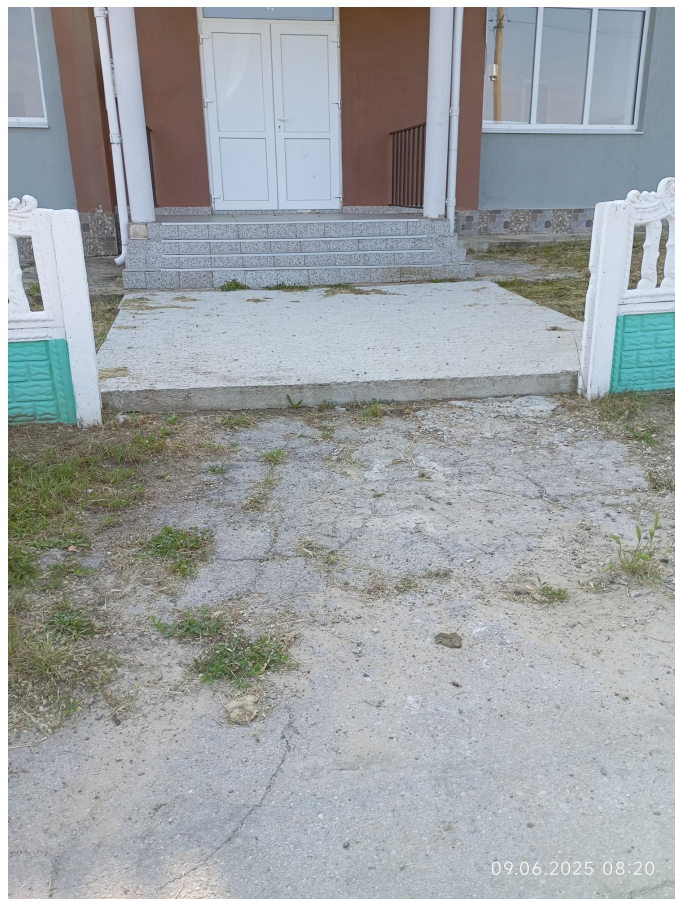
## Galerie - Intrare în clădire

Da, 4 trepte , Înălțime totală a treptelor/scărilor (cm)48 cm

| Categorii | Indicatori | Date colectate |
|---|---|---|
| | Înălțimea pragului ușii (de la nivelul solului până la nivelul superior al pragului): | 48 cm<br><b>Standard: Se aplica regula de 1:12</b> |
| | Dacă există trepte, sunt semnalate treptele cu elemente contrastante și/sau tactile: | Nu<br><b>Standard: prima și ultima treaptă trebuie semnalate în culori contrastante</b> |
| | Există rampă de acces: | Nu |

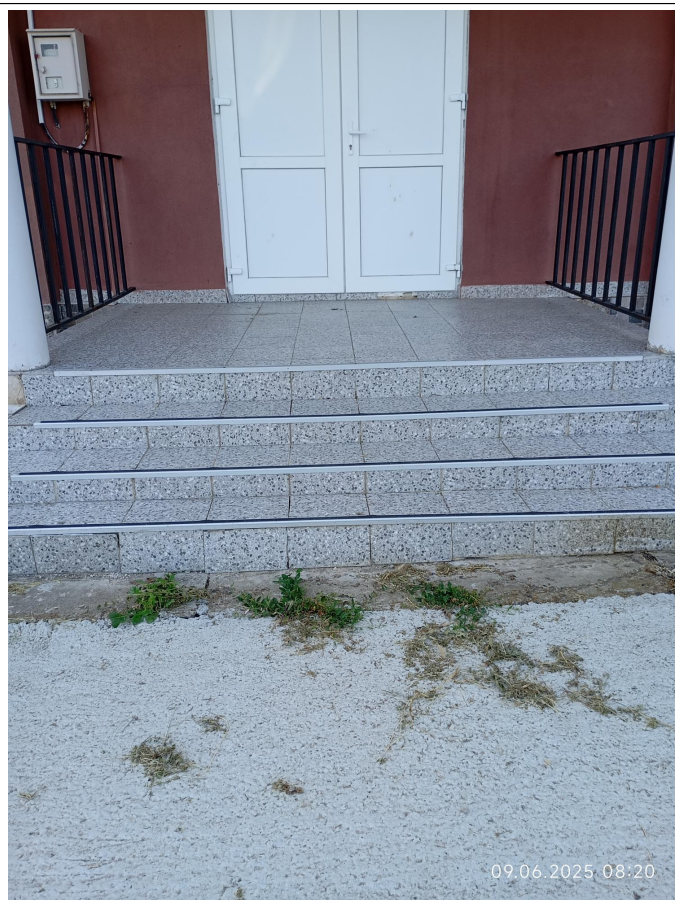
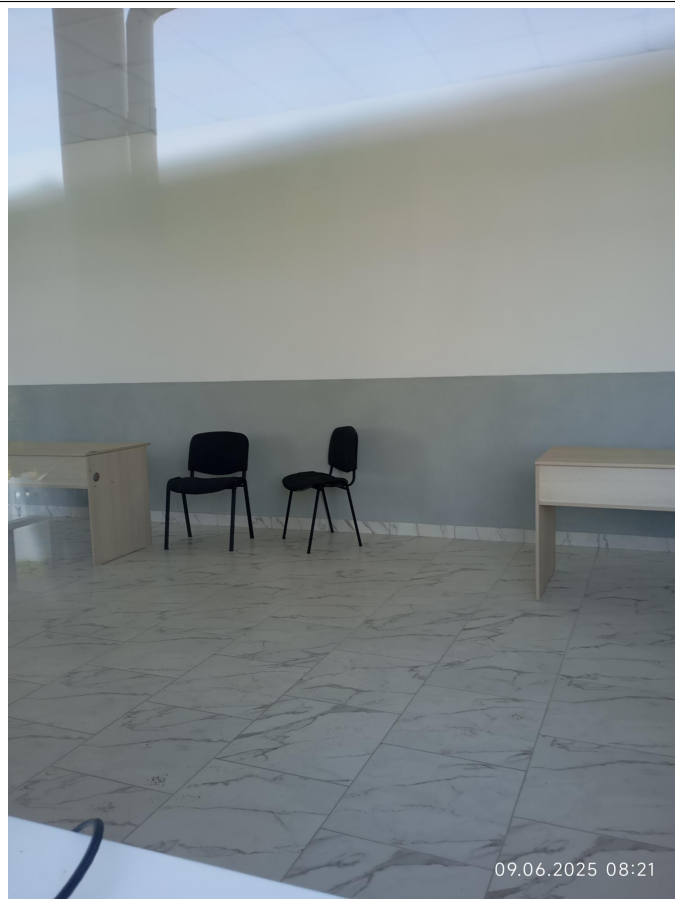
## Galerie - Uși

| Dimensiuni ușă de intrare: | Dublă: 85 cm + 85 cm<br><b>Standard: lumina ușii duble trebuie să fie de minim 90 cm</b><br>Ușa mică din cea dublă se deschide |
| Prag ușă de intrare: | Un prag cu înălțimea: 12 cm<br><b>Standard: pragul trebuie să fie de maxim 2 cm</b> |
| Ușile de la intrare și din interiorul clădirii sunt dotate/marcate corespunzător cu semne contrastante: | Nu<br><b>Standard: este o diferență de culoare contrastantă (culori închise / culori deschise) între perete și podea</b> |
