# Formular de evaluare a condițiilor de accesibilitate a clădirilor publice

| Categorii | Indicatori | Date colectate |
|---|---|---|
| Instituția: | BESV 20/10 (gimnaziul) | |
| Tipul instituției: | Instituție educațională | |

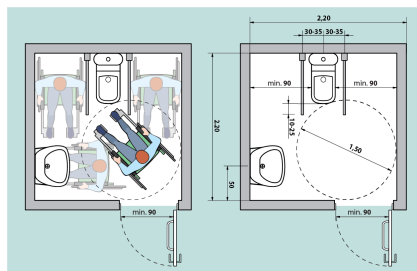
Fig. V.42.a Amenajarea unei cabine WC adaptate - tip A

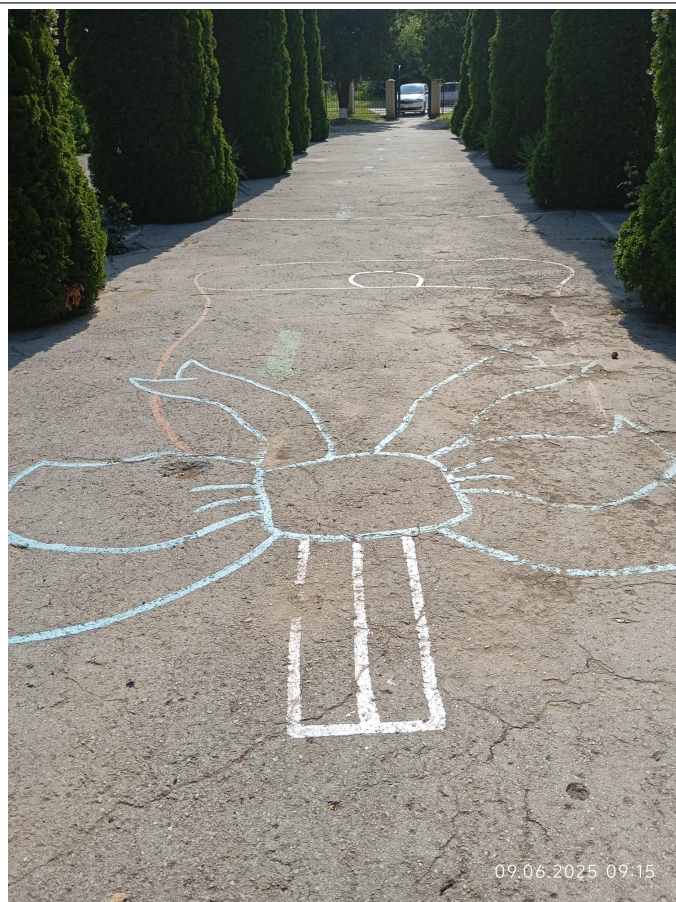
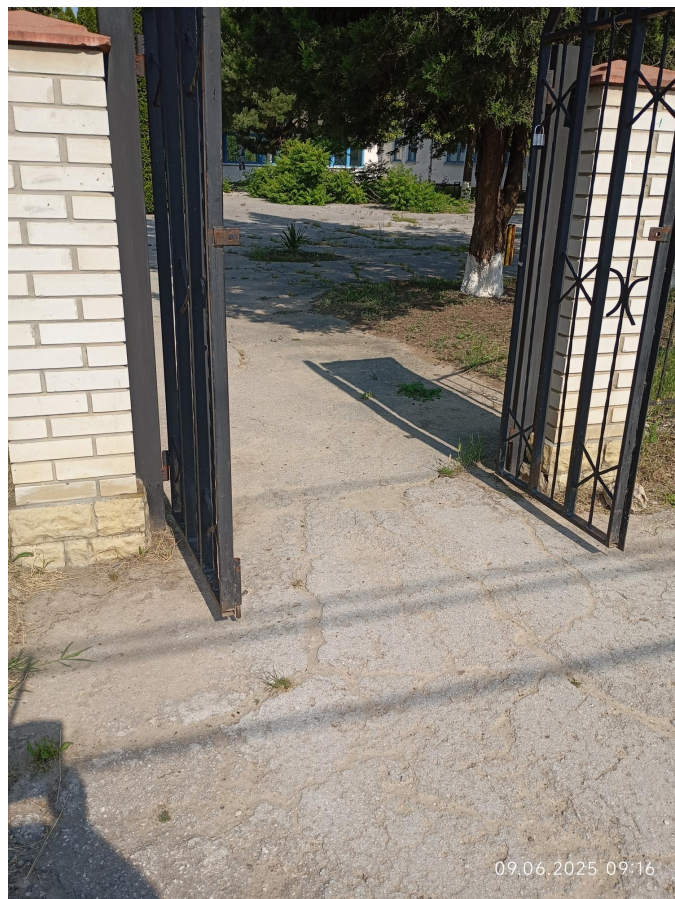
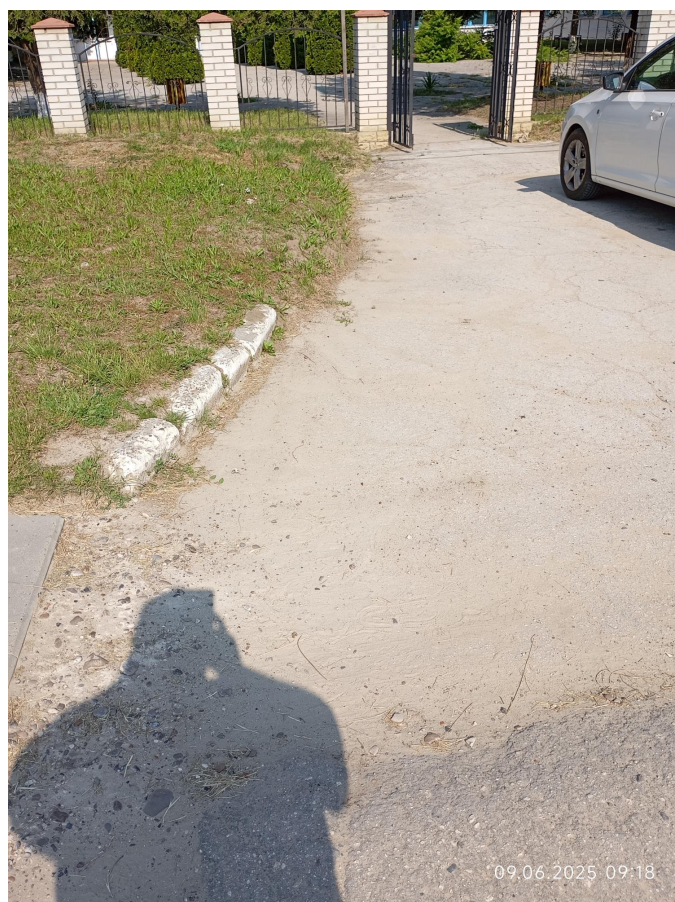
## Galerie - Căi de acces către clădire

| Tip înveliș: | Asfalt |
| Drumurile/Căile de acces sunt: | Deteriorate |

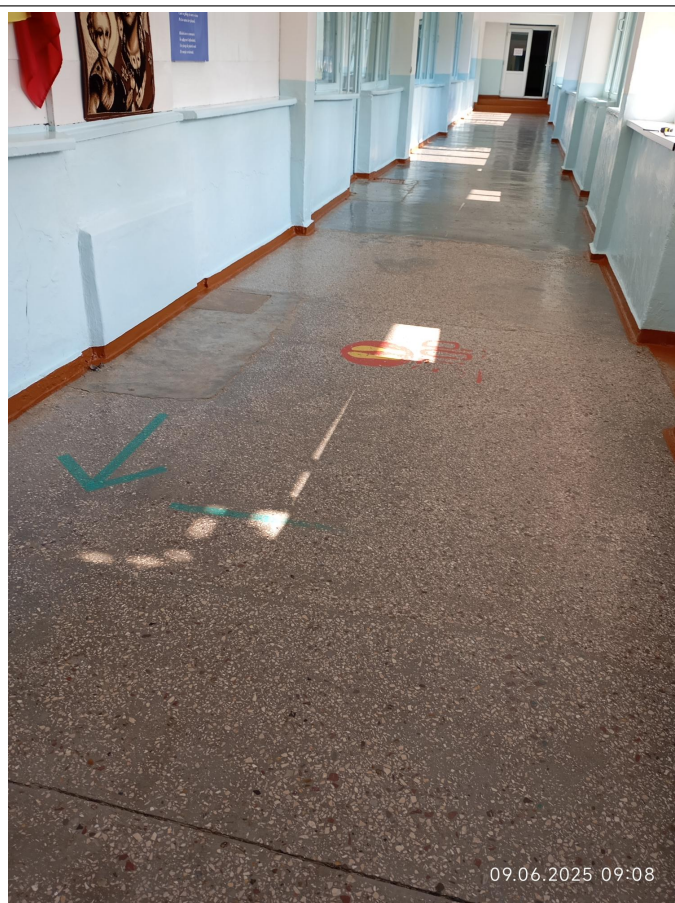
## Galerie - Coridoare

| Coridoare: | Da |
| Lățimea coridorului (în cel mai îngust loc) este peste 150 cm? | Da |
| Pardoseala/podeaua în coridor este suprafață accesibilă: | Da |
| Culori contrastante (este o diferență de culoare contrastantă (culori închise / culori deschise) între perete și podea): | Da |

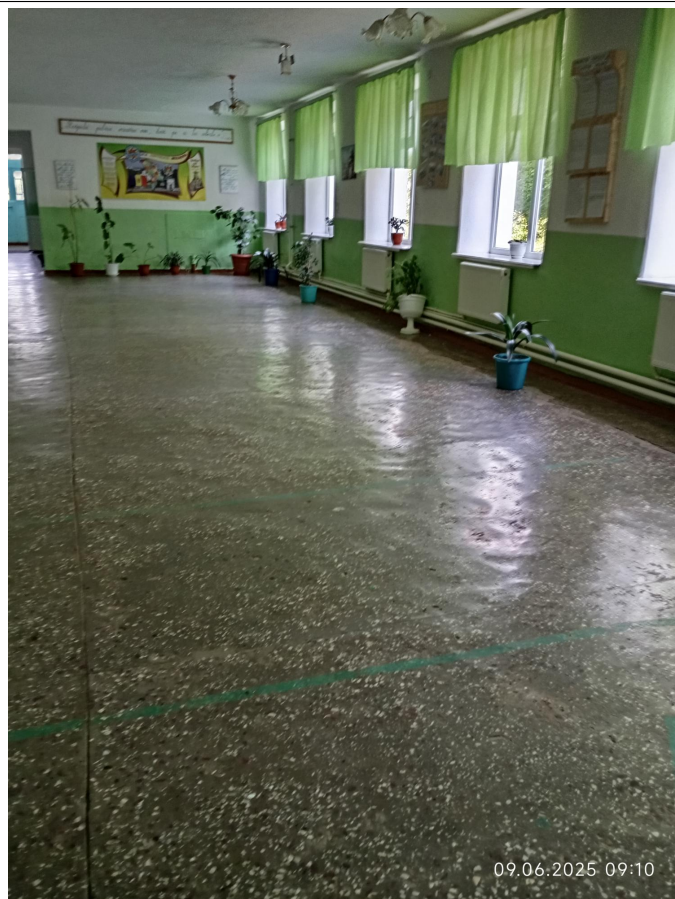
## Galerie - Sala de prestare a serviciului

| Este la nivel de: | Parter |
| În sală este spațiu de manevră pentru un scaun rulant cu diagonala minimă de 140 cm: | Da |
| Culori contrastante pentru sală: | Da<br>Standard: este o diferență de culoare contrastantă (culori închise / culori deschise) între perete și podea |

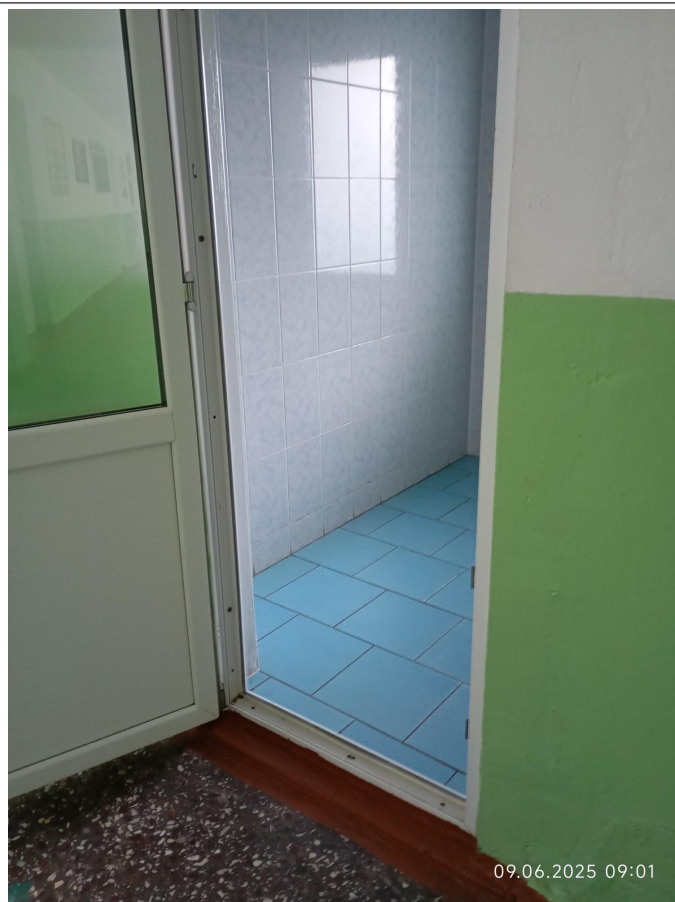
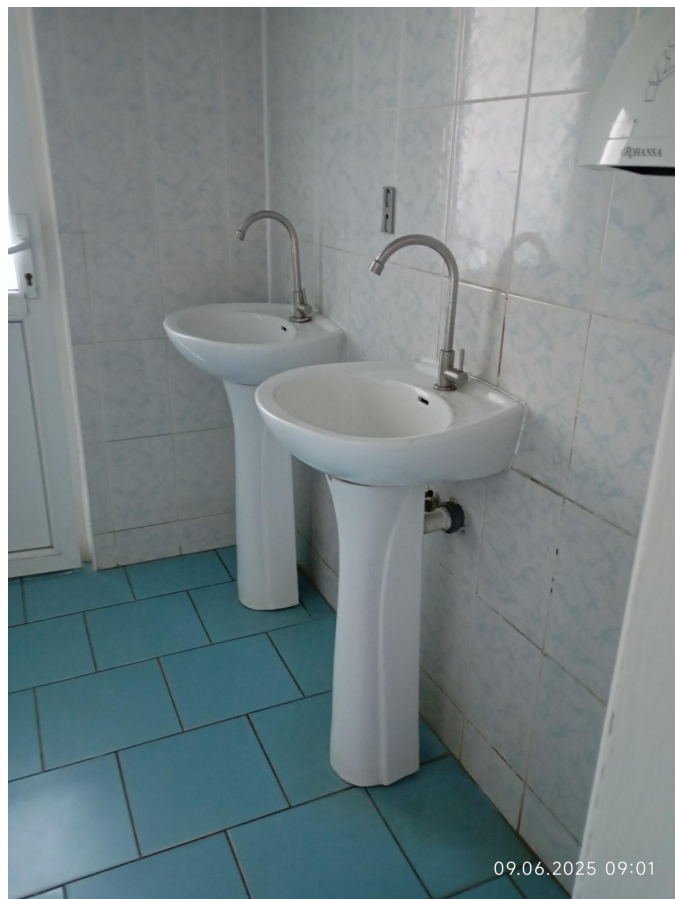
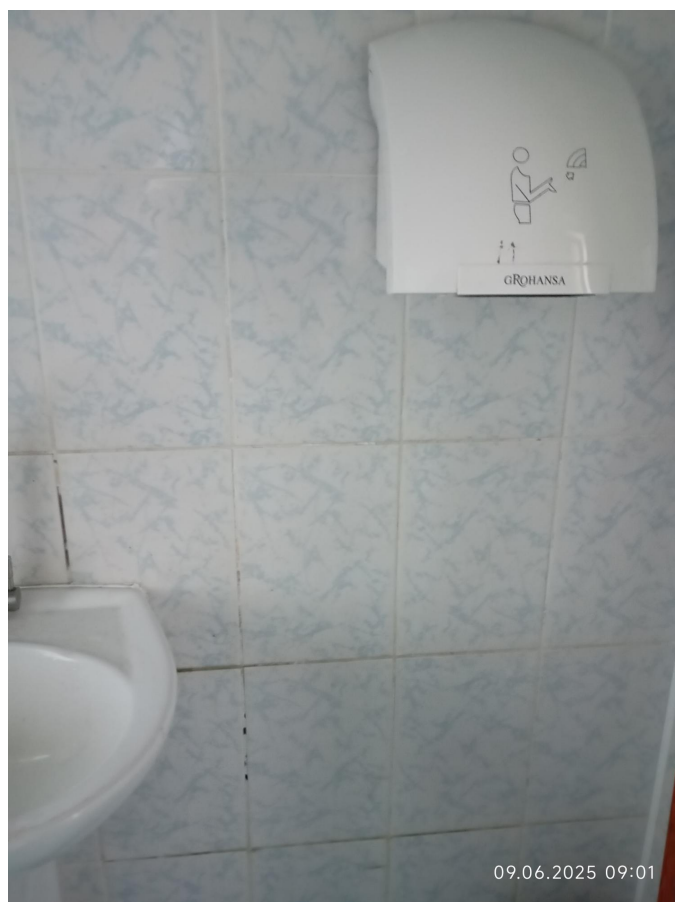
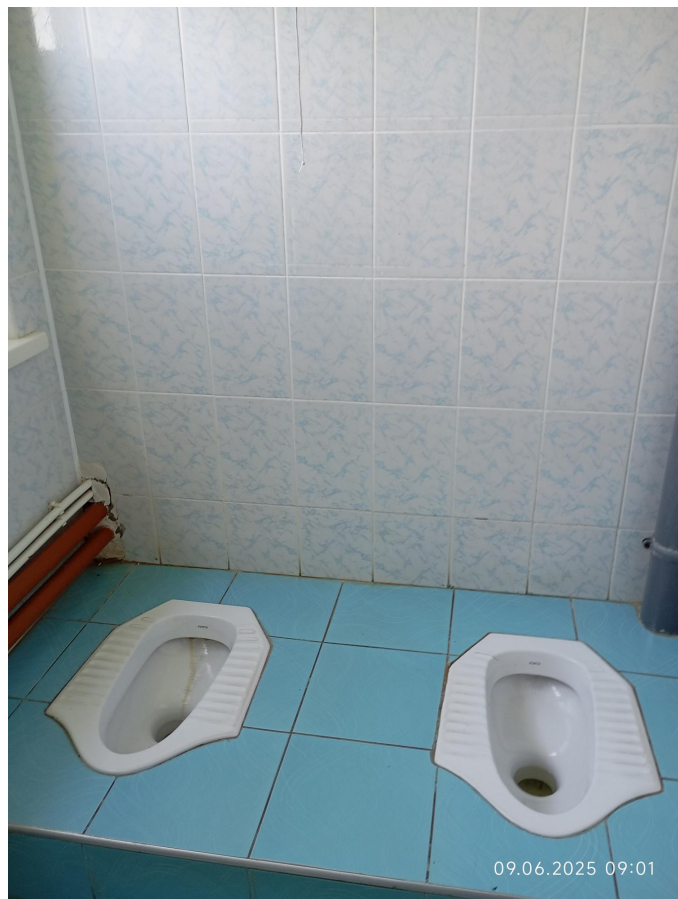
## Galerie - Grup sanitar

| Ușa de intrare WC interior, lățime: | 65 cm<br>Standard: ușa trebuie să fie de minim 90 cm |
| Prag ușă de intrare: | Prag cu înălțimea: 6 cm<br>Standard: maxim 2 cm |
| Ușa cabină WC, lățime: | 67 cm<br>Standard: ușa trebuie să fie de minim 90 cm |
| Prag ușa cabină WC: | Prag cu înălțimea: 4 cm<br>Standard: maxim 2 cm |
| Tipul vasului WC: | Vas wc turcesc |
| Vasul WC are bare de suport: | Nu |
| Este spațiu liber sub lavoar: | Da , dimensiunea de: 42 cm<br>Standard: minim 67 cm |
| Este uscător de mâini: | Da , se află lângă lavoar , la înălțimea de: 125 cm<br>Standard: maxim 100 cm |
