# Formular de evaluare a condițiilor de accesibilitate a clădirilor publice

| Categorii | Indicatori | Date colectate |
|---|---|---|
| Localitate, raion: | Obileni (Hincesti) | |
| Instituția: | BESV 20/51(casa de cultură) | |

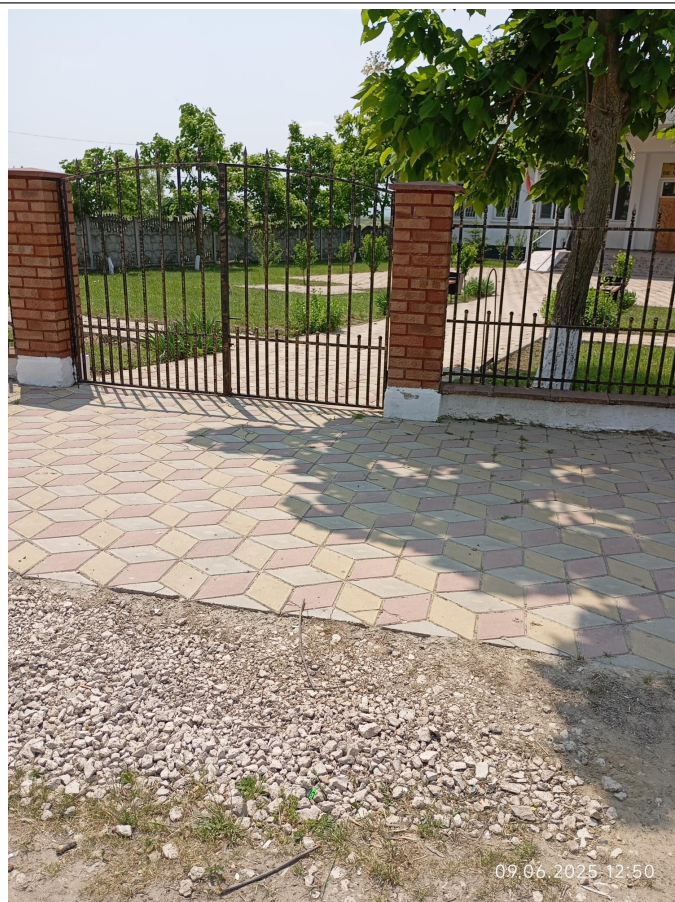
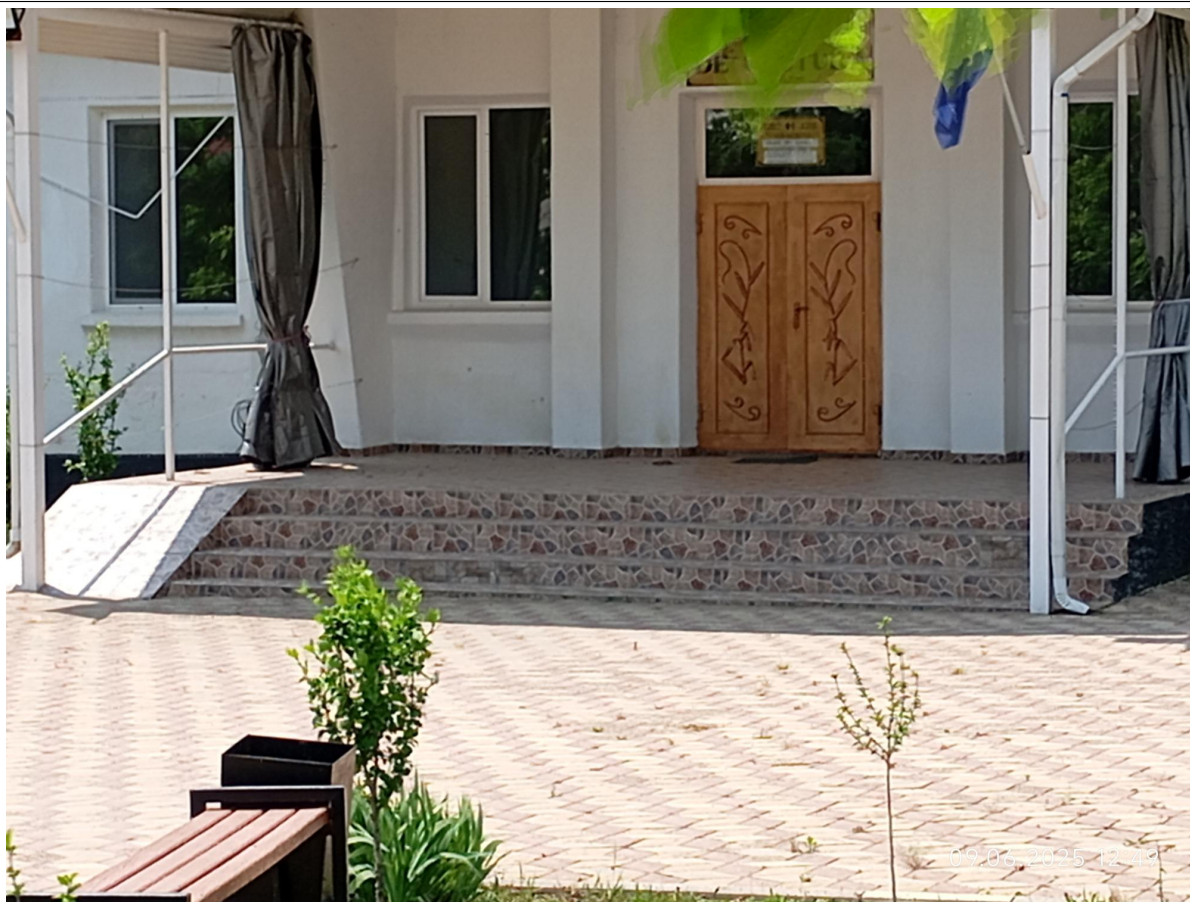
## Galerie - Căi de acces către clădire

| Tip înveliș: | Asfalt |
| Drumurile/Căile de acces sunt: | Deteriorate |
