# Formular de evaluare a condițiilor de accesibilitate a clădirilor publice

Echipa de evaluare: Asociația pentru Combaterea Izolării Informaționale "ECOU", Monitor de accesibilitate

| Categorii | Indicatori | Date colectate |
|---|---|---|
| Instituția: | BESV Dimitrova nr. 8/17, Grădinița de copii | |

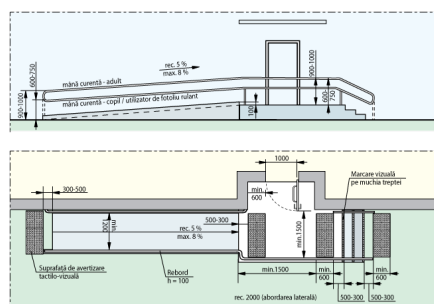
Fig. V.32.b Rampă de acces paralelă cu intrare în clădire

| Există rampă de acces: | Nu |

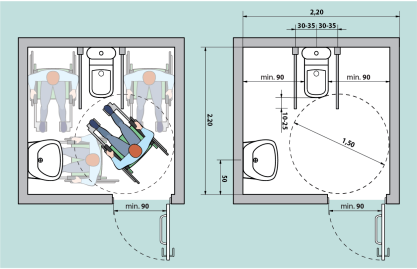
Fig.V.42.a Amenajarea unei cabine WC adaptate - tip A

| Dimensiuni grup sanitar: | 430 cm x 160 cm<br>Standard: minim 160 x 180 cm |
| Vasul WC are bare de suport: | Nu |

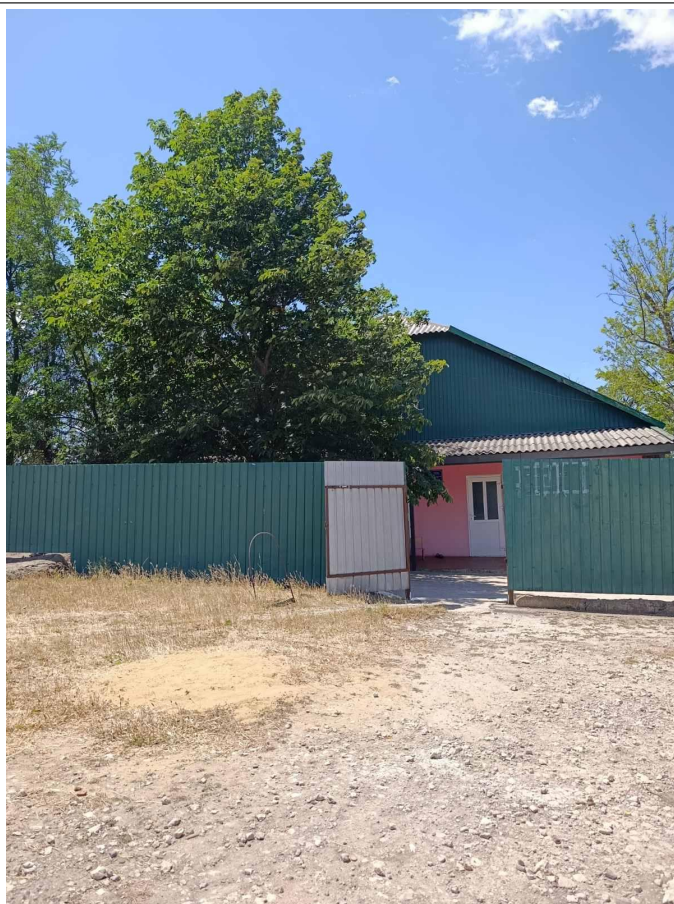
## Galerie - Căi de acces către clădire

| Tip înveliș: | Prundiș |
| Drumurile/Căile de acces sunt: | Denivelate |

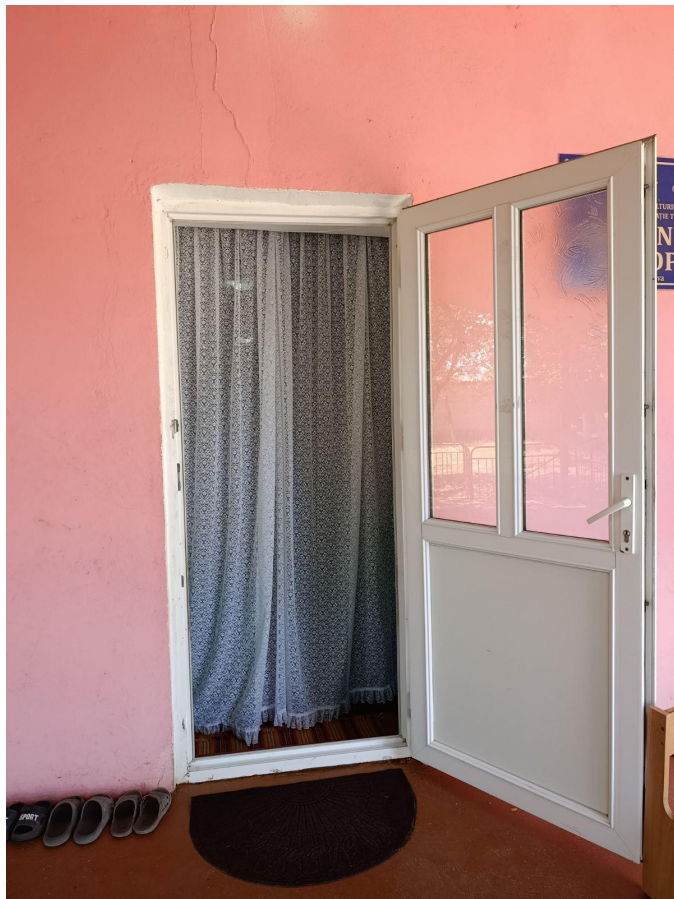
**Galerie - Intrare în clădire**

| Categorii | Indicatori | Date colectate |
|---|---|---|
| | Dimensiuni ușă de intrare: | Simplă: 77 cm<br>Standard: trebuie să fie de minim 90 cm<br>- |
| | Prag ușă de intrare: | Prag exterior și interior cu înălțimile: 9 + 14 cm<br>Standard: pragul trebuie să fie de maxim 2 cm |
