# Formular de evaluare a condițiilor de accesibilitate a clădirilor publice

Data: **16-06-2025**

| Categorii | Indicatori | Date colectate |
|---|---|---|
| Instituția: | BESV Coștangalia nr. 8/21 Cămin Cultural | |

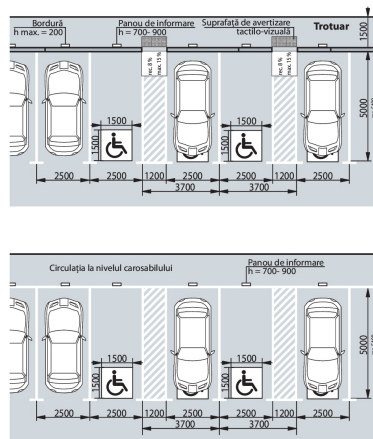
Fig. IV.18 Parcare pe o direcție perpendiculară față de carosabil

| Parcare obișnuită: | Nu , dar există loc unde poate fi amenajată parcare |
| Locuri de parcare amenajate pentru persoanele cu dizabilități: | Nu |

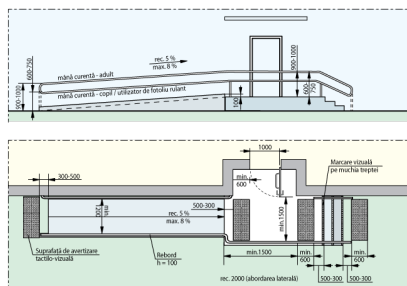
Fig. V.32b Rampe de acces paralelă cu intrare în clădire

| La intrare sunt trepte: | Da, 2 trepte , Înălțime totală a treptelor/scărilor (cm)14 cm |
| Înălțimea pragului ușii (de la nivelul solului până la nivelul superior al pragului): | 25 cm<br>Standard: Se aplica regula de 1:12 |
| Există rampă de acces: | Nu |

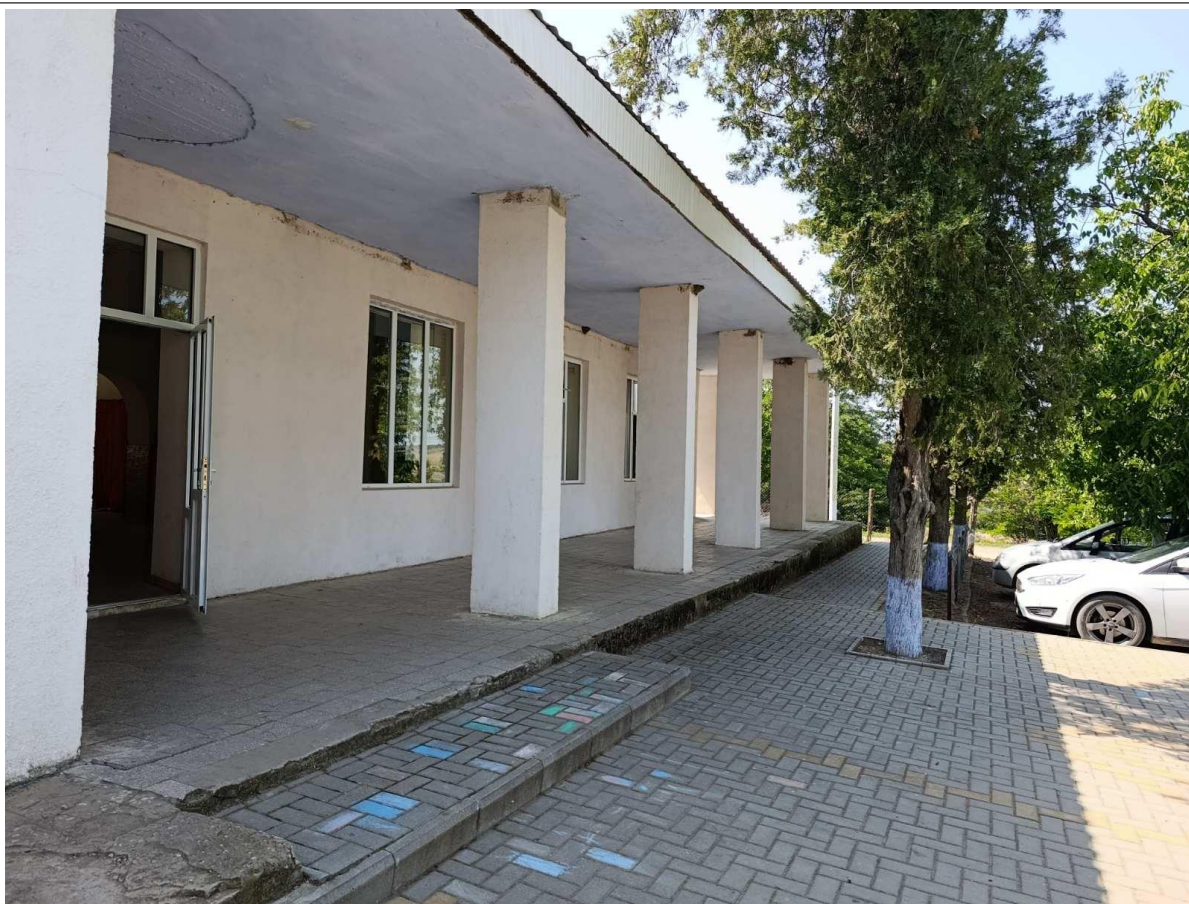
**Galerie - Intrare în clădire**

| Categorii | Indicatori | Date colectate |
|---|---|---|
| | Prag ușă de intrare: | Un prag cu înălțimea: 8 cm<br>Standard: pragul trebuie să fie de maxim 2 cm |
