# Formular de evaluare a condițiilor de accesibilitate a clădirilor publice

| Categorii | Indicatori | Date colectate |
|---|---|---|
| Localitate, raion: | Cateleni (Hincesti) | |
| Instituția: | BESV 20/23 (primăria) | |

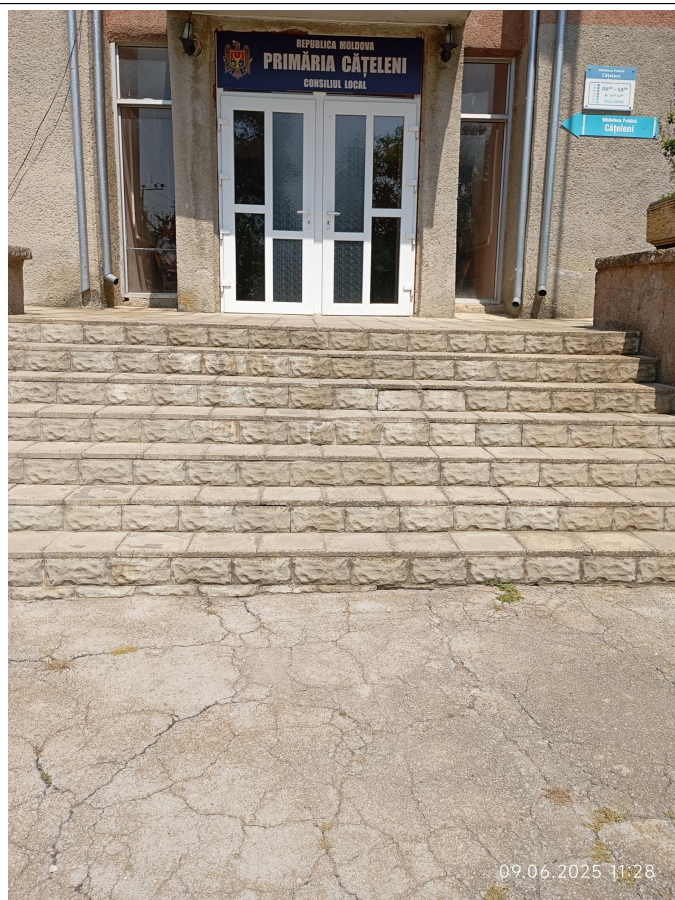
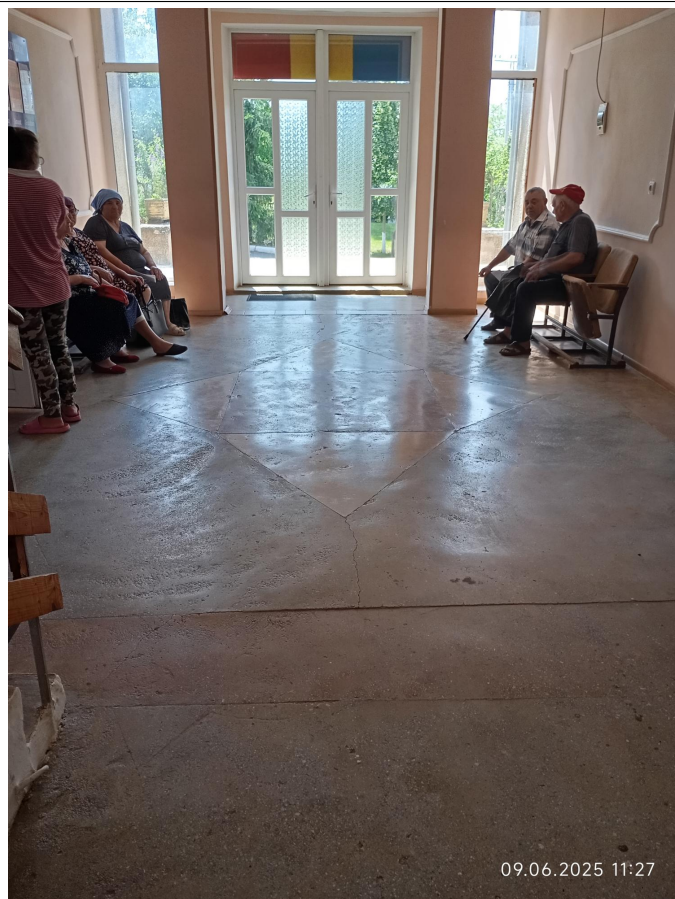
### Galerie - Intrare în clădire

| Intrarea în clădire este la nivelul solului: | Nu |
| La intrare sunt trepte: | Da, 7 trepte, înălțime totală a treptelor/scărilor (cm) 112 cm |
