# Formular de evaluare a condițiilor de accesibilitate a clădirilor publice

Data: **16-06-2025**

Echipa de evaluare: **Asociația pentru Combaterea Izolării Informaționale "ECOU", Monitor de accesibilitate**

| Categorii | Indicatori | Date colectate |
|---|---|---|
| Instituția: | BESV Tartaul de Salcie nr. 7/58 Centrul Cultural | |

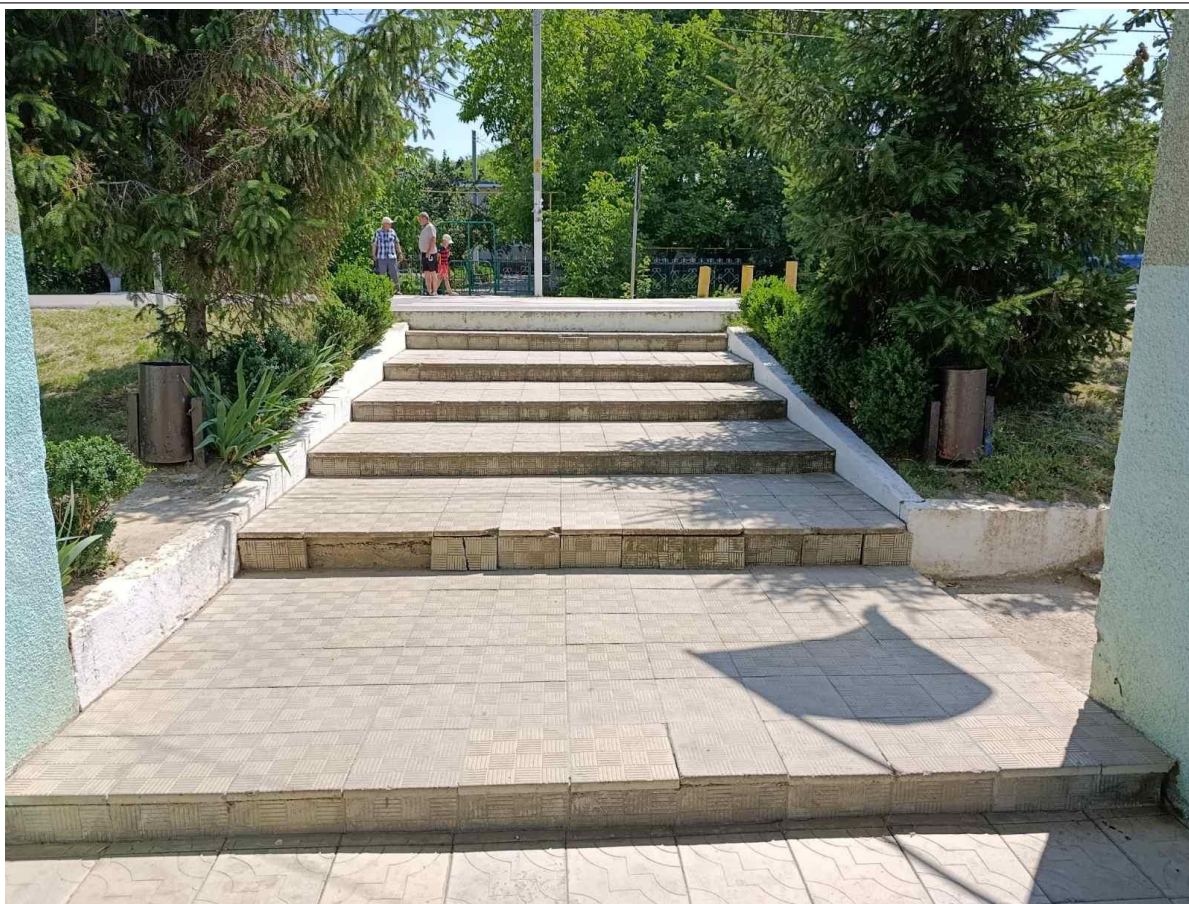
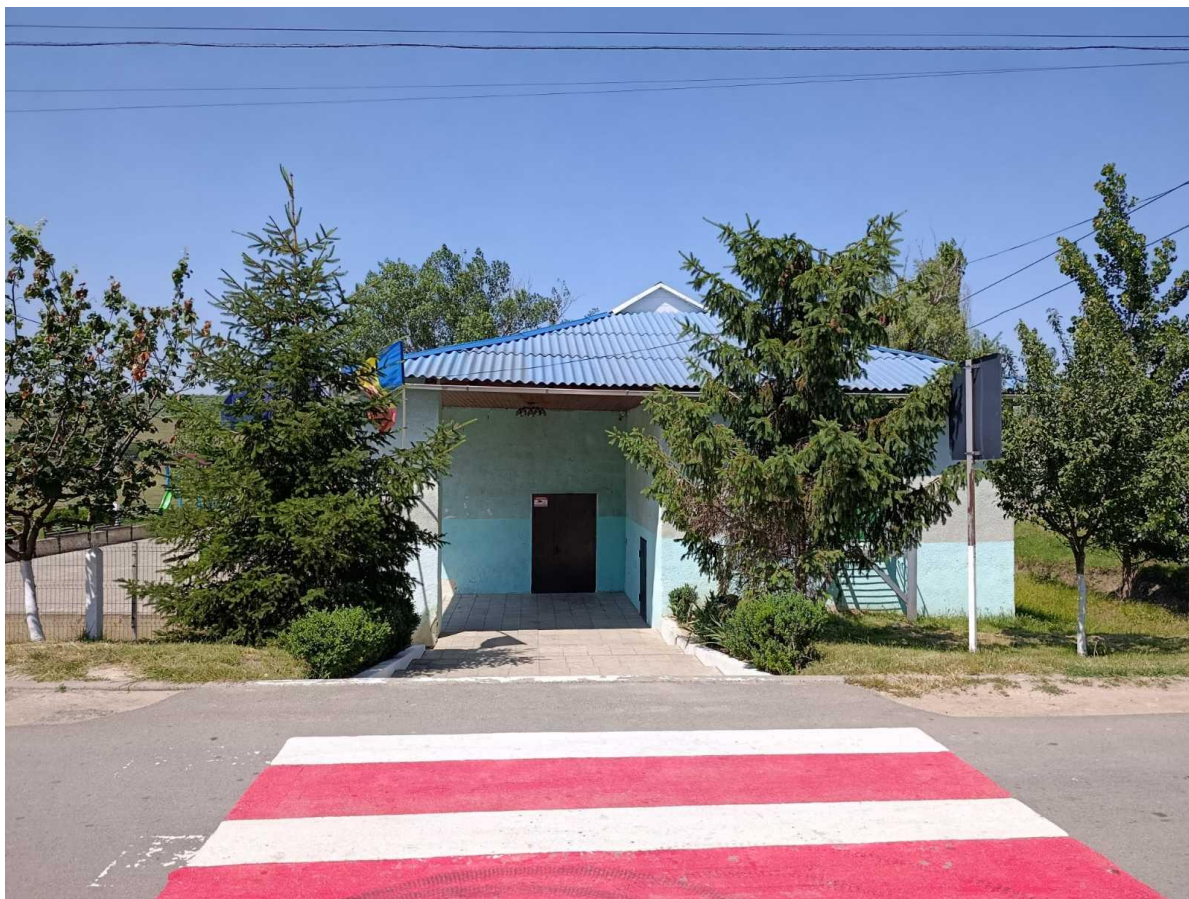
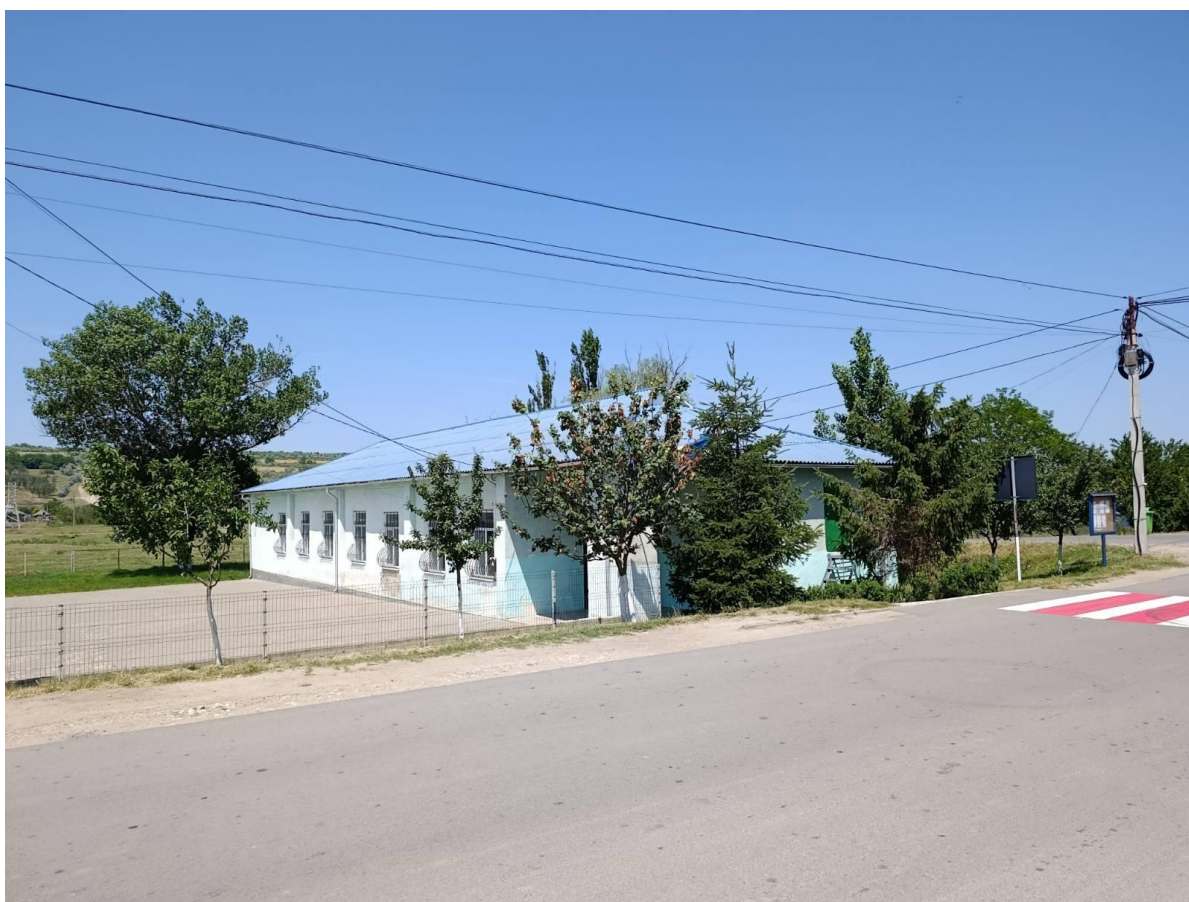
## Galerie - Căi de acces către clădire

| Borduri: | Da, 1 borduri , înălțimea:21 cm |
| Scări/Trepte: | Da, 6 scări/trepte , înălțimea:16 cm |
| Nivel: | Înclinat în coborâș |

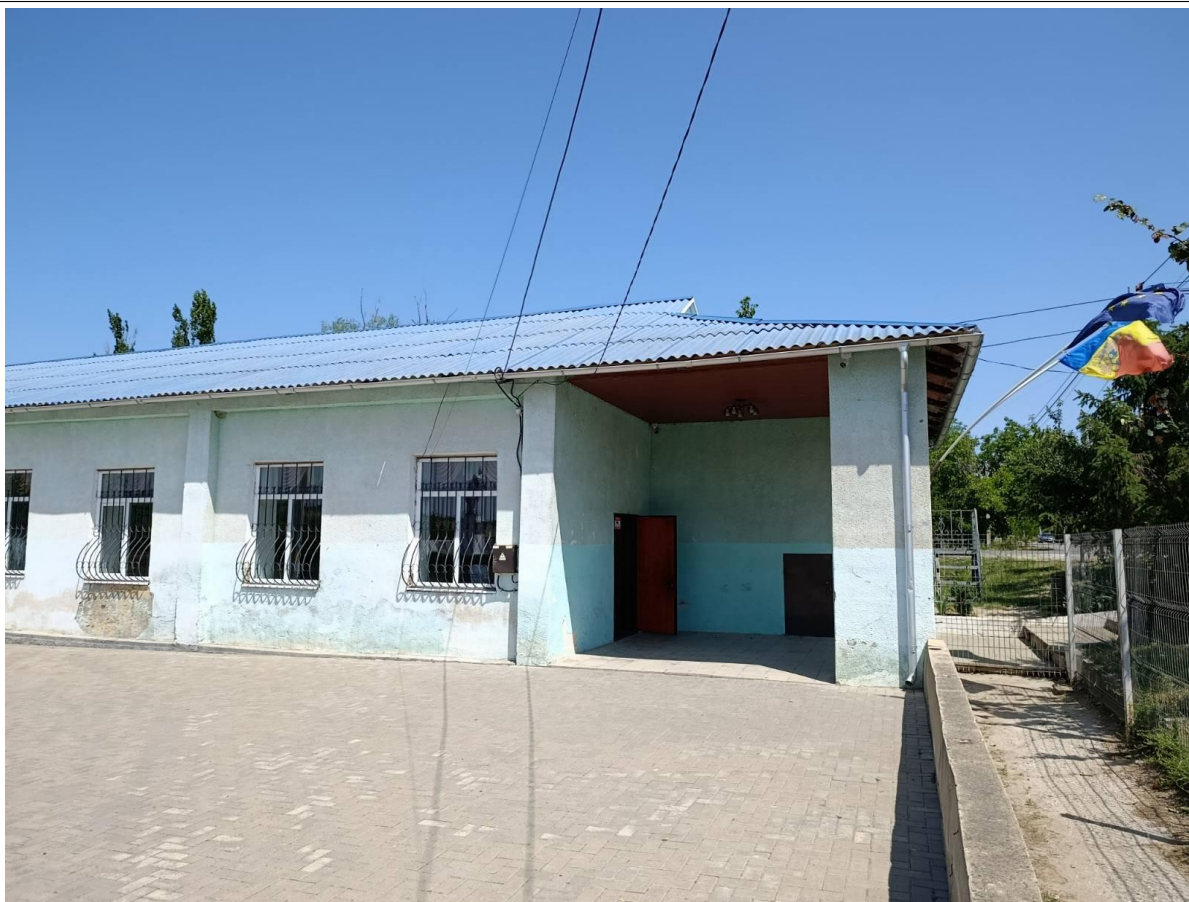
## Galerie - Intrare în clădire

| Intrarea în clădire este la nivelul solului: | Da |
| Ușa se deschide în interior sau exterior: | Exterior |

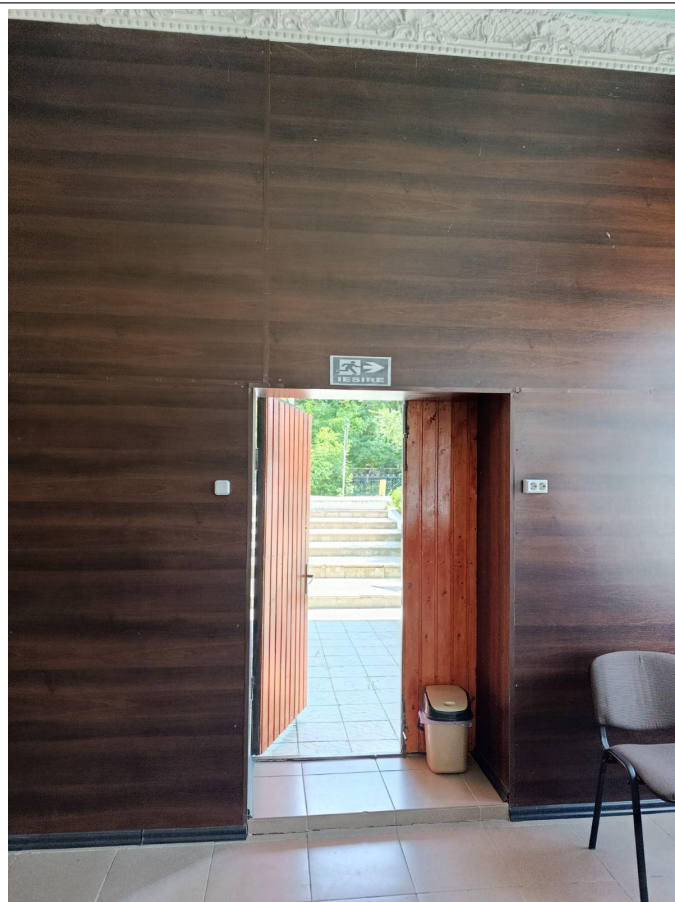
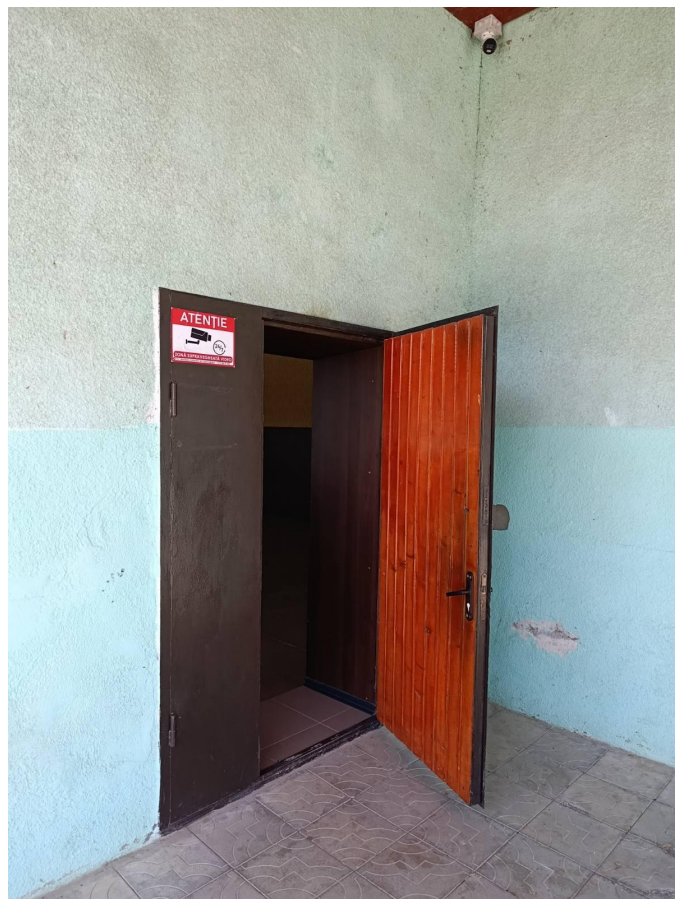
## Galerie - Uși

| Dimensiuni ușă de intrare: | Dublă: 80 cm + 40 cm<br>Standard: lumina ușii duble trebuie să fie de minim 90 cm<br>Ușa mică din cea dublă se deschide |
| Prag ușă de intrare: | Prag exterior și interior cu înălțimile: 5 + 7 cm<br>Standard: pragul trebuie să fie de maxim 2 cm |
| Ușile de la intrare și din interiorul clădirii sunt dotate/marcate corespunzător cu semne contrastante: | Nu<br>Standard: este o diferență de culoare contrastantă (culori închise / culori deschise) între perete și podea |

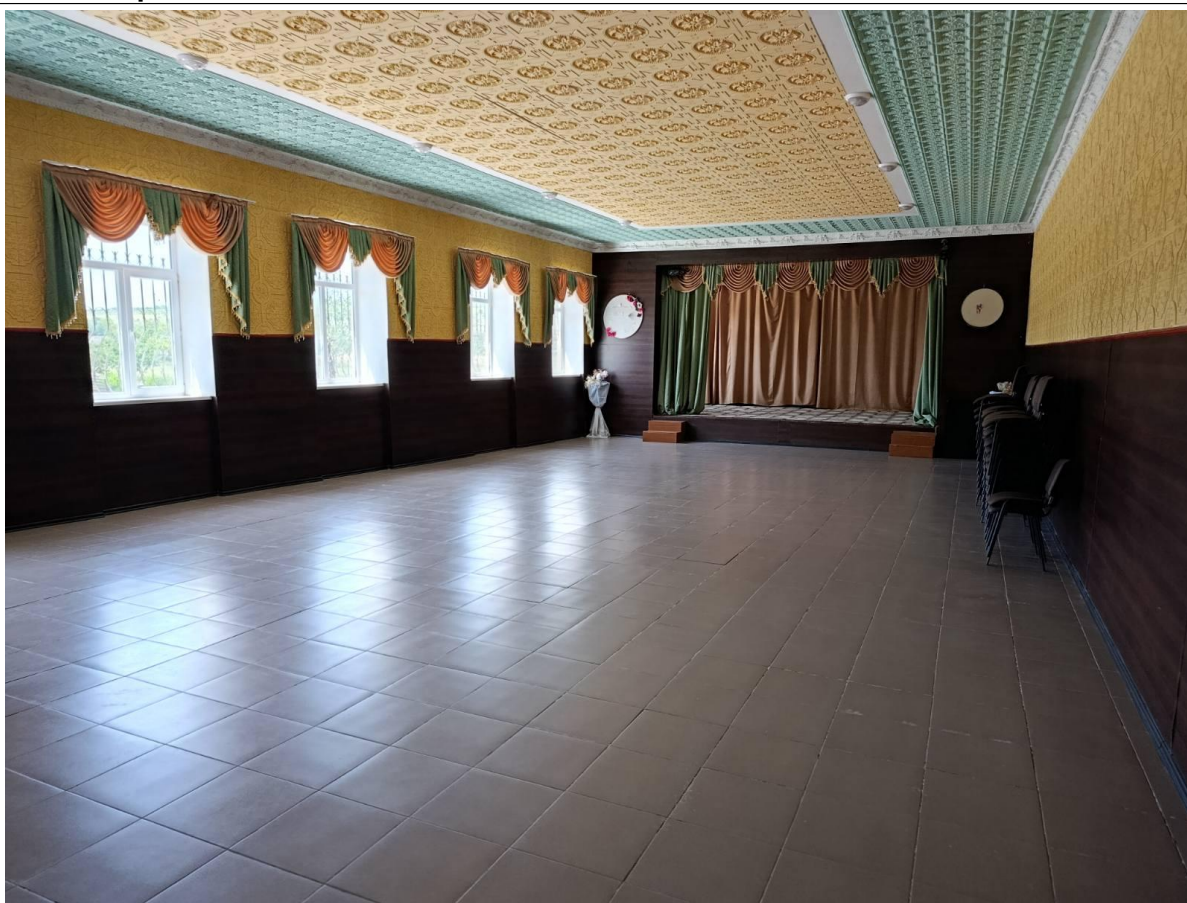
**Galerie - Sala de prestare a serviciului**

Parter

Da

Da  
Standard: este o diferență de culoare contrastantă (culori închise / culori deschise) între perete și podea
