# Formular de evaluare a condițiilor de accesibilitate a clădirilor publice

Echipa de evaluare: Asociația pentru Combaterea Izolării Informaționale "ECOU", Monitor de accesibilitate

| Categorii | Indicatori | Date colectate |
|---|---|---|
| Instituția: | BESV Taraclia de Salcie nr. 7/57 Casa de Cultură | |

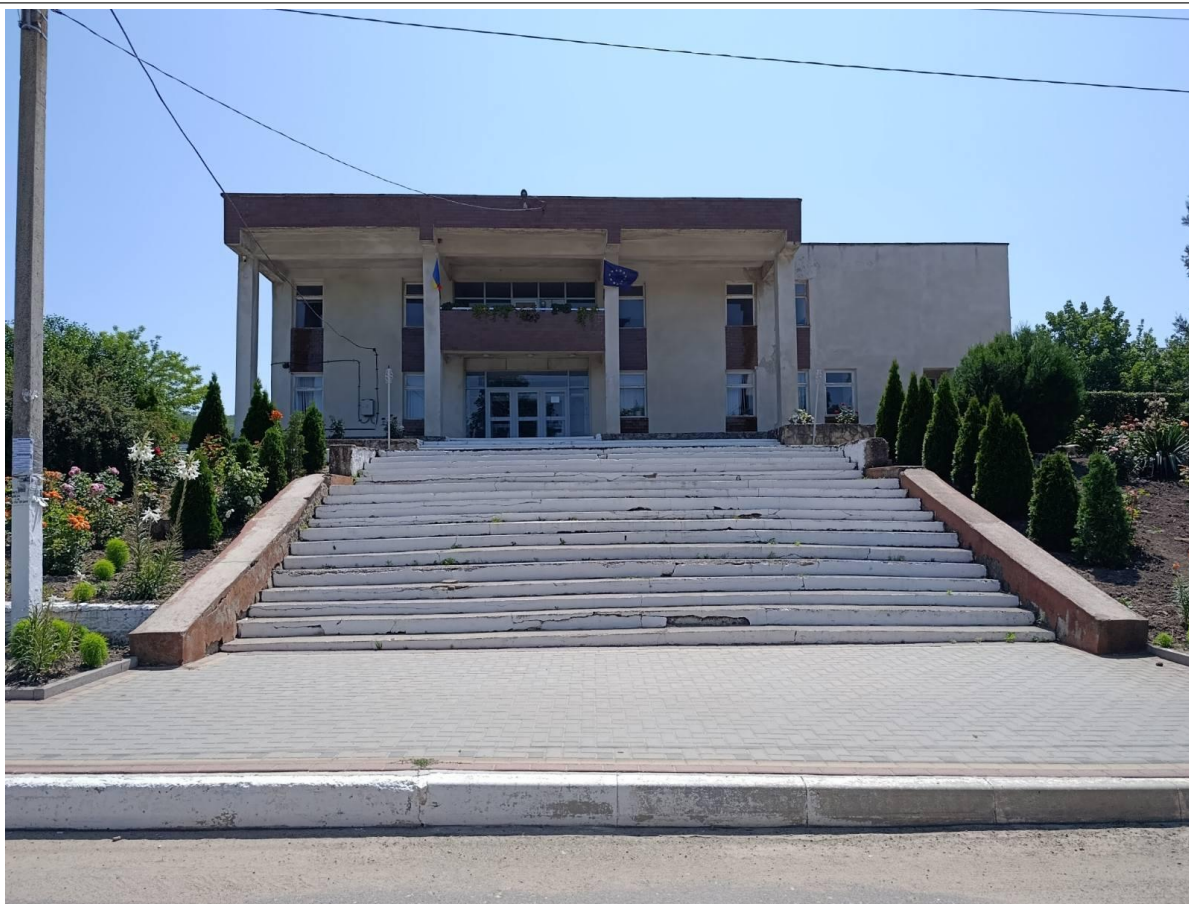
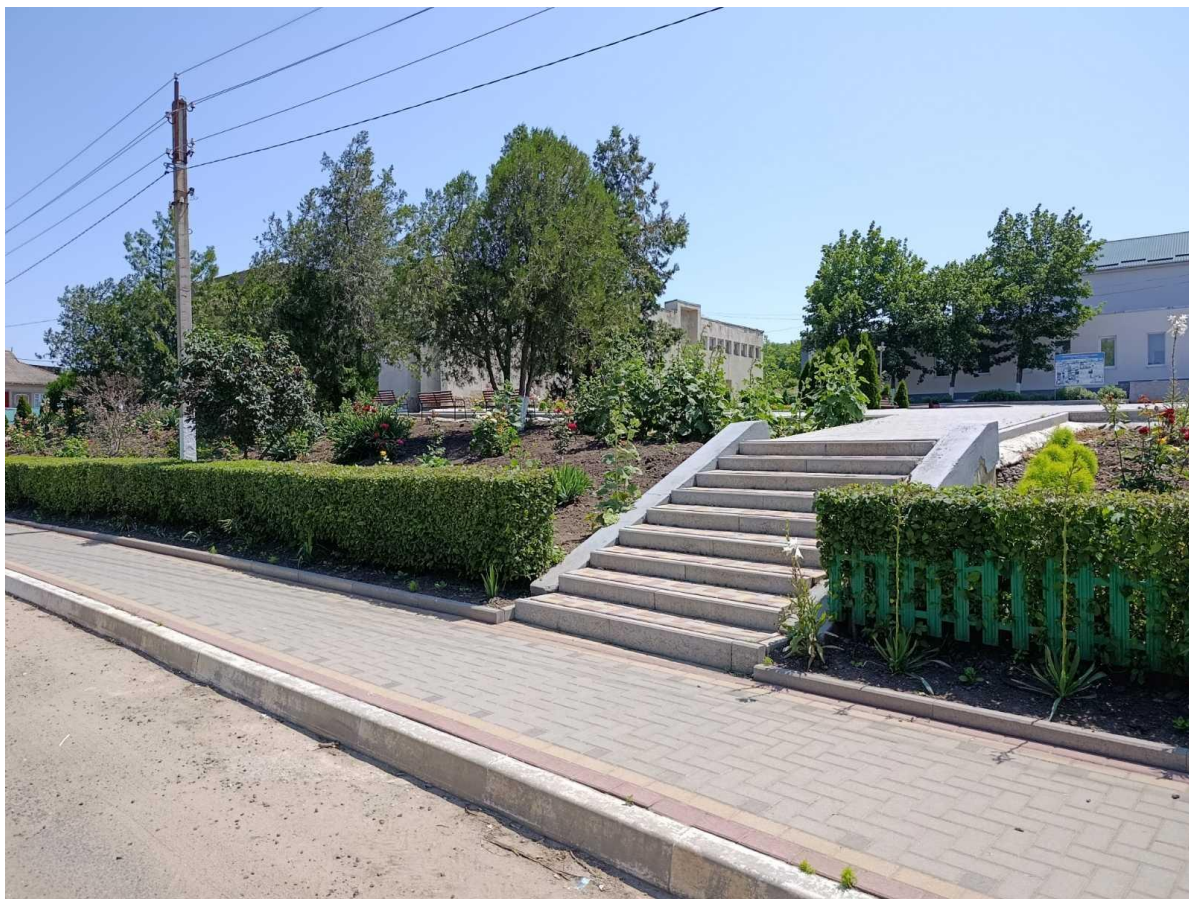
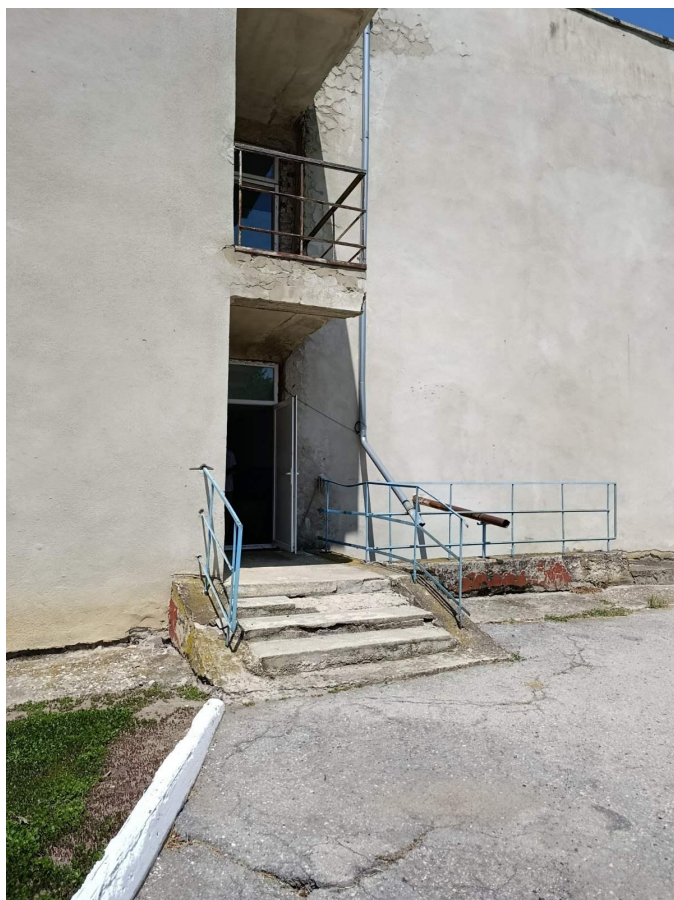
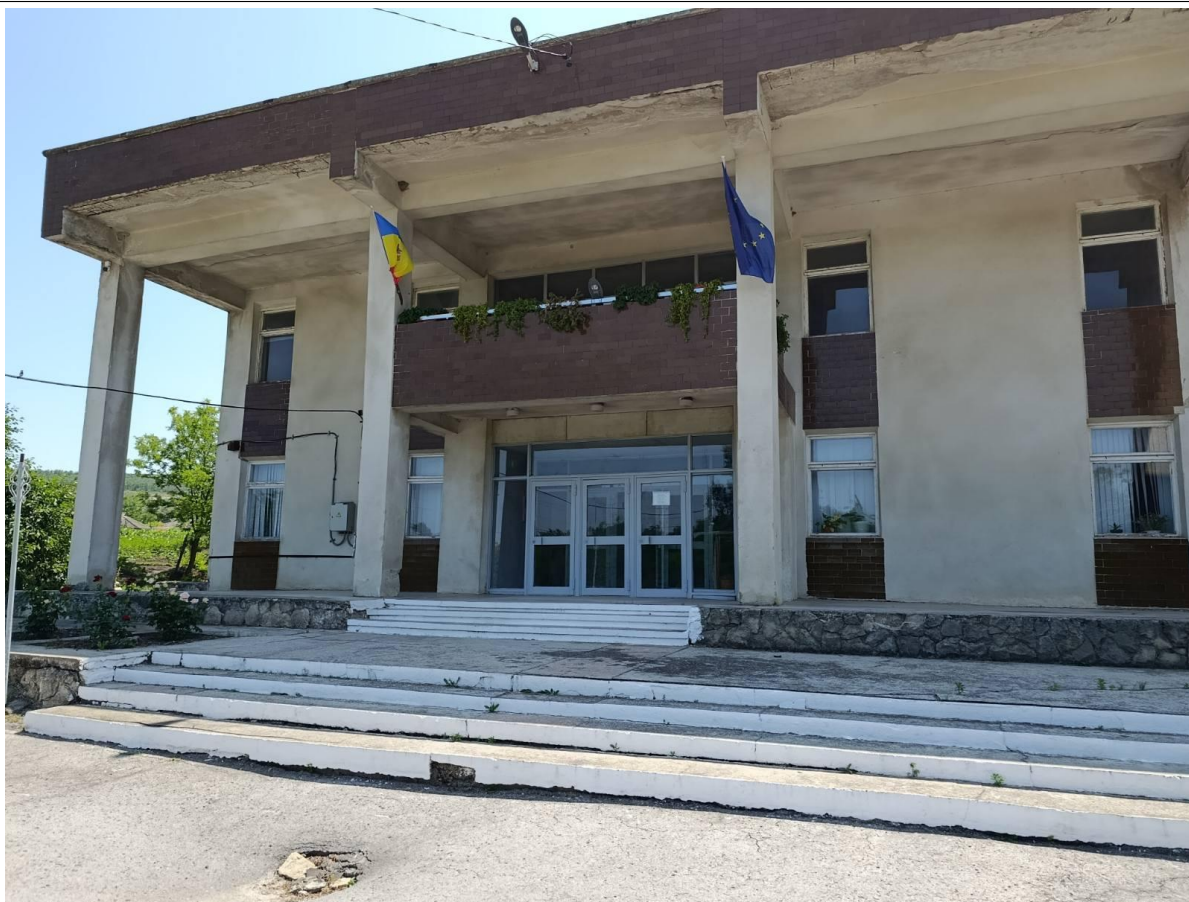
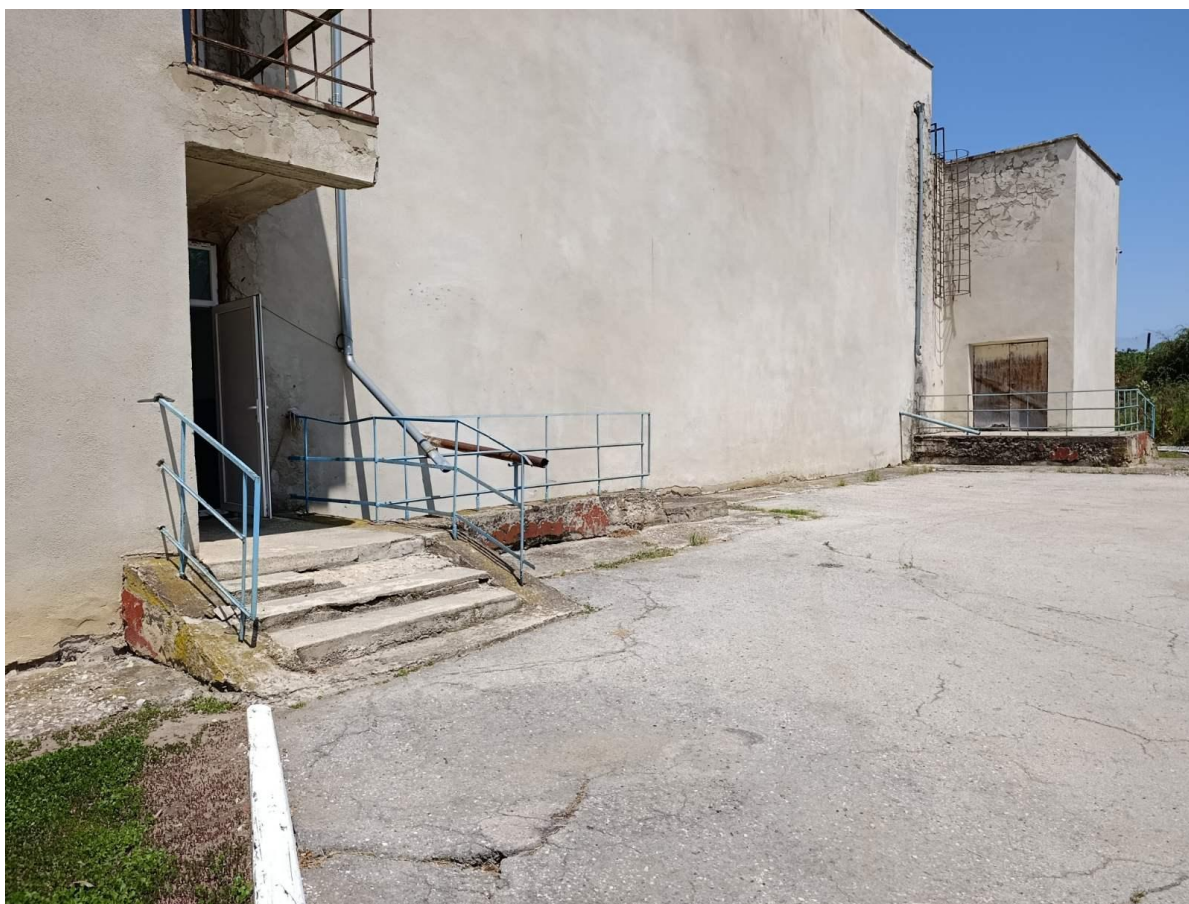
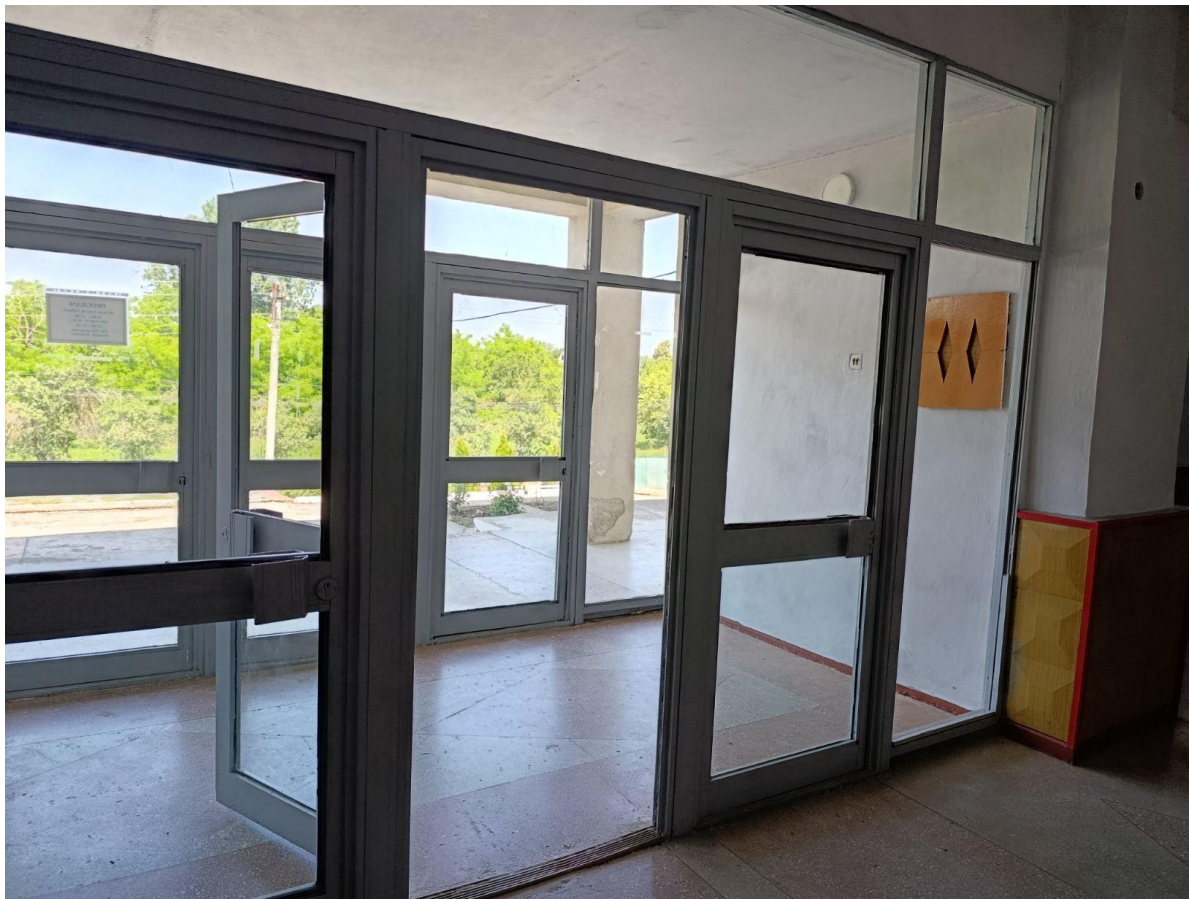
## Galerie - Căi de acces către clădire

| Drumurile/Căile de acces sunt: | Deteriorate |
| Trecerea de pe carosabil spre trotuar/clădire: | Abruptă |
| Borduri: | Da, 1 borduri , înălțimea:15 cm |
| Scări/Trepte: | Da, 17 scări/trepte , înălțimea:15 cm |

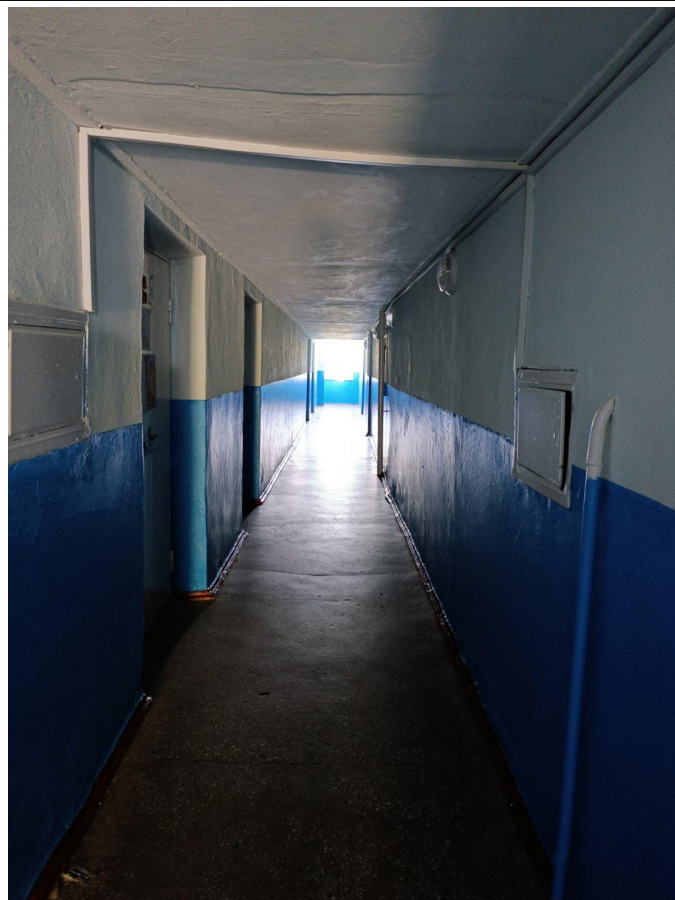
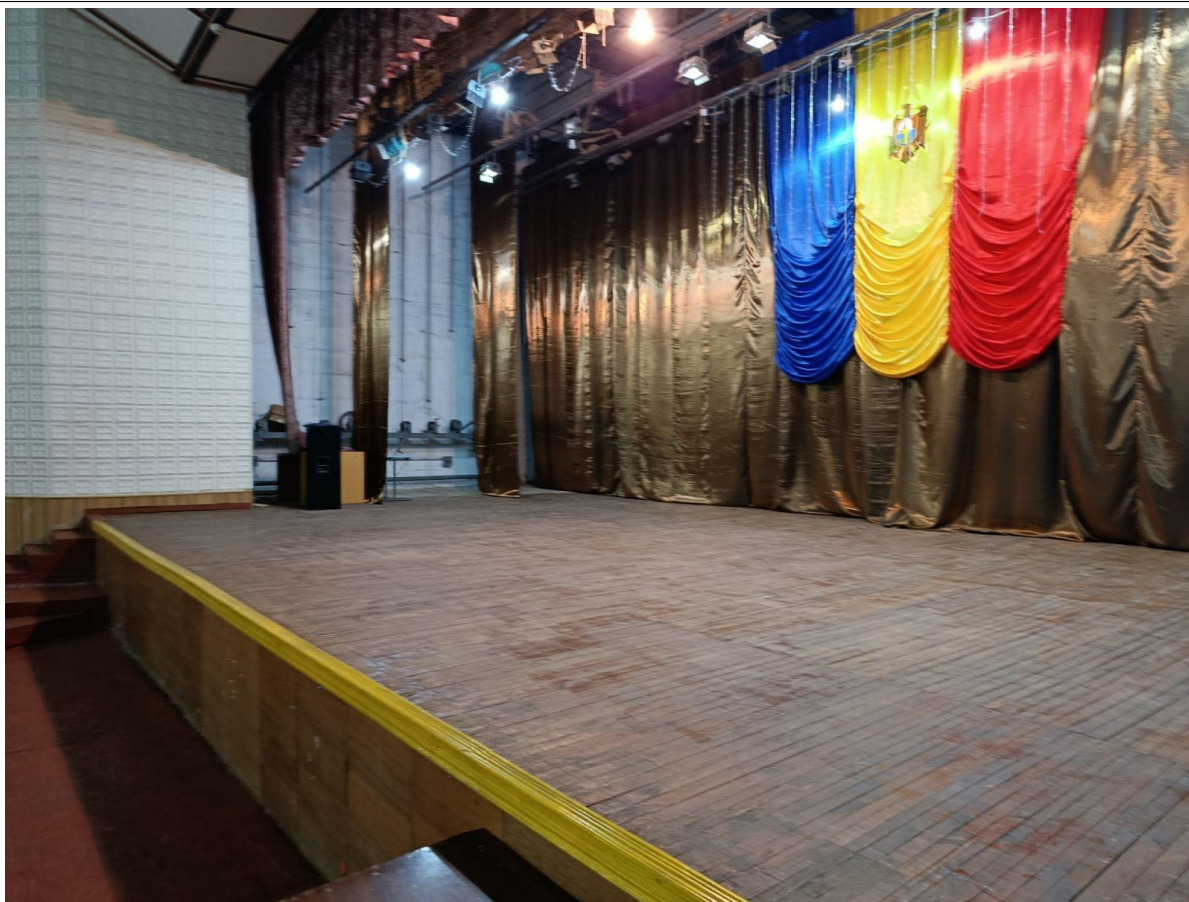
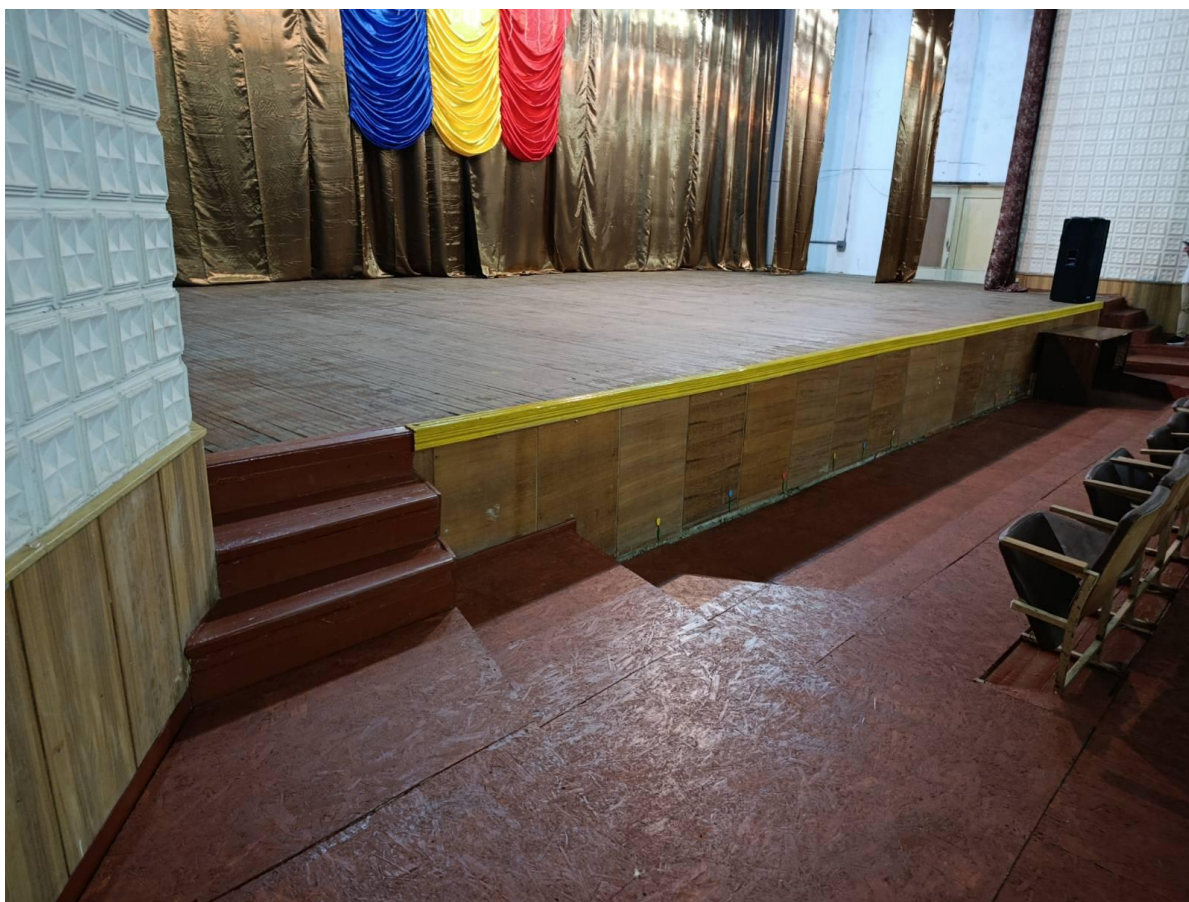
## Galerie - Coridoare

| Lățimea coridorului (în cel mai îngust loc) este peste 150 cm? | Da |
| Culori contrastante (este o diferență de culoare contrastantă (culori închise / culori deschise) între perete și podea): | Da |
| Iluminare bună (lumină de zi și lumină artificială) pe hol și pe culoarele principale: | Parțial |
