# Formular de evaluare a condițiilor de accesibilitate a clădirilor publice

Data: **10-07-2025**

| Categorii | Indicatori | Date colectate |
|---|---|---|
| Instituția: | BESV Țărăncuța nr. 8/12 Gimnaziul-Grădinița „Vladimir Curbet” | |

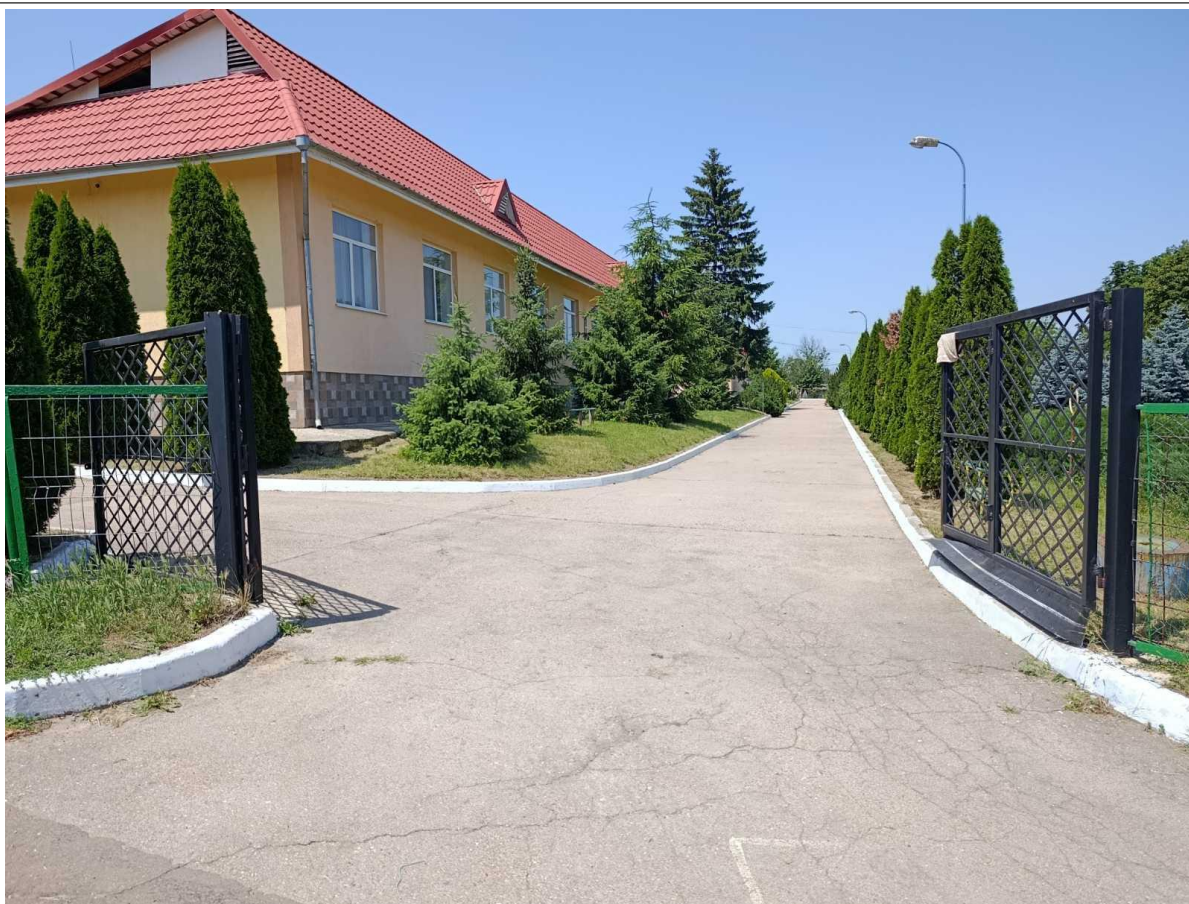
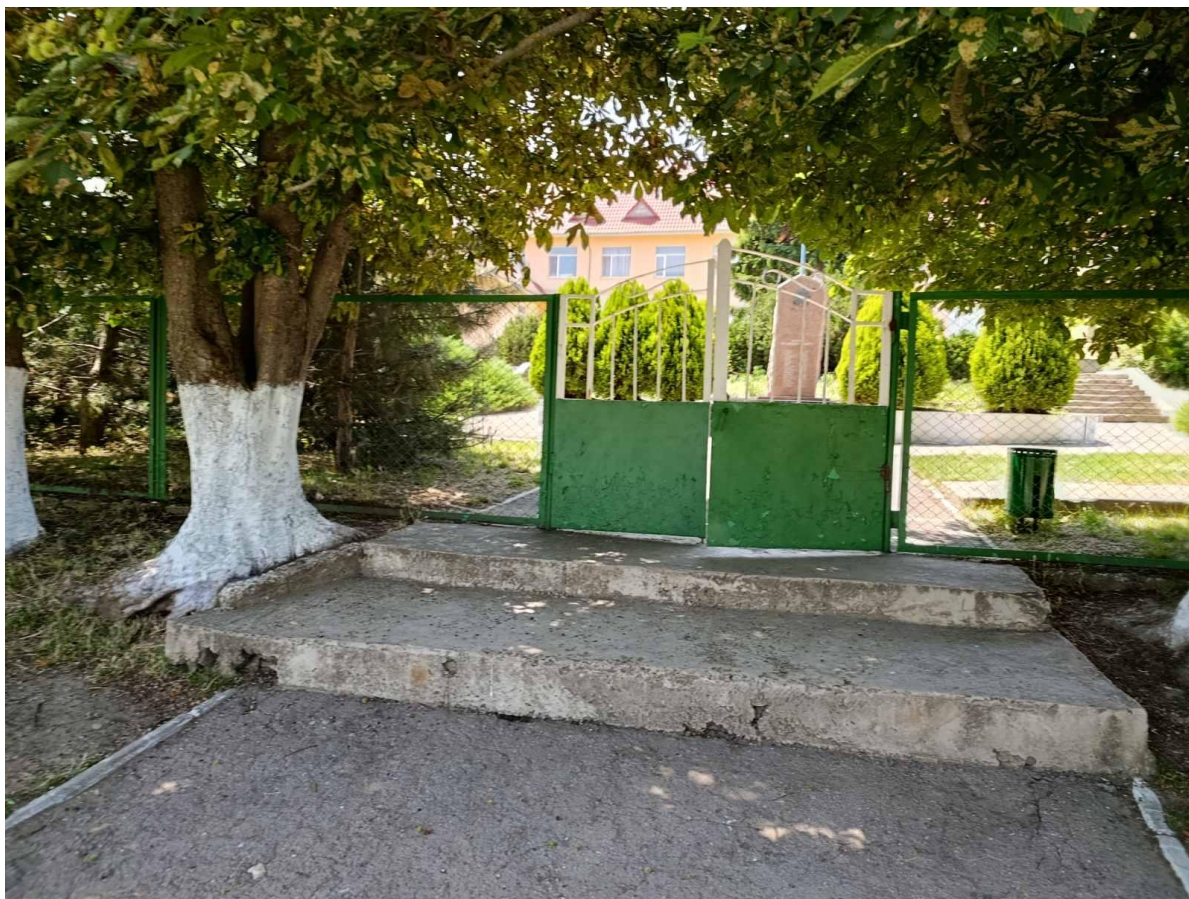
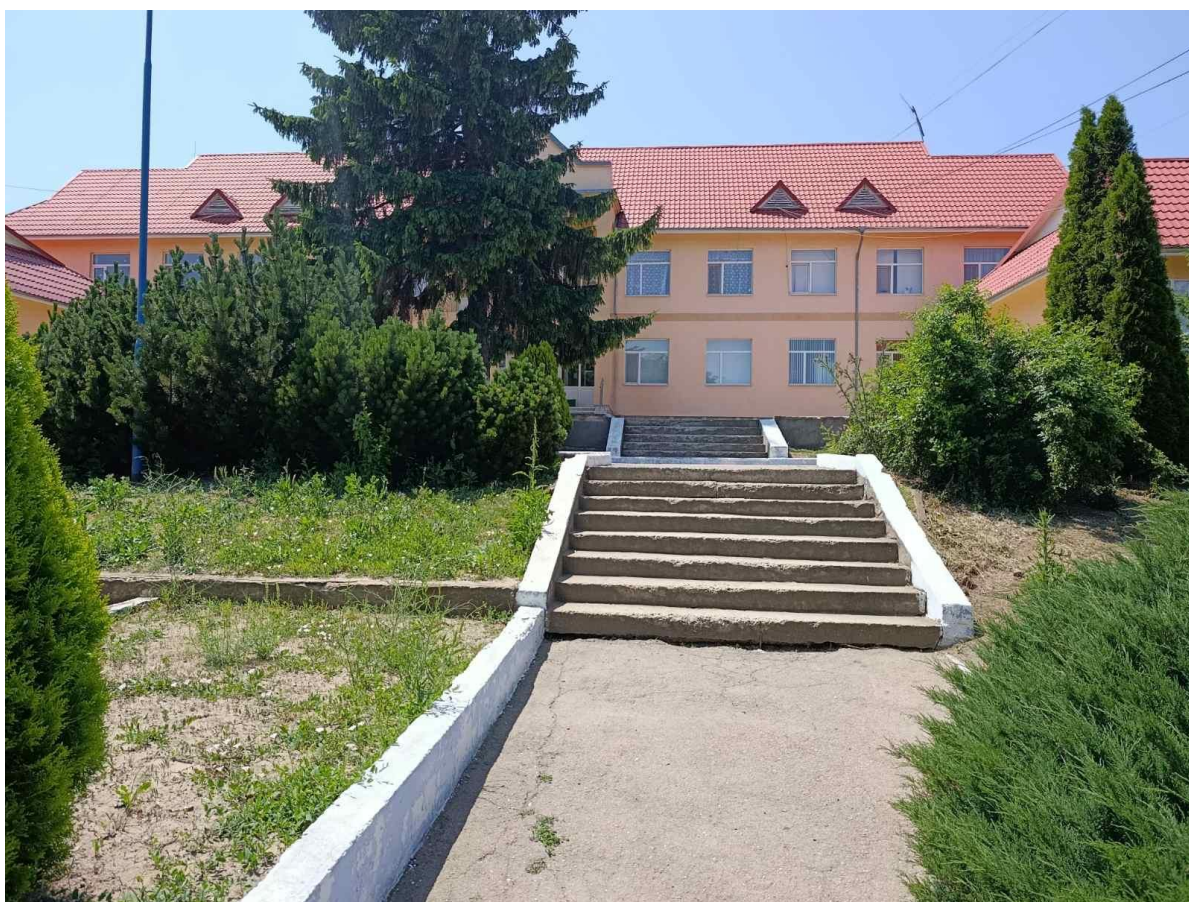
## Galerie - Căi de acces către clădire

| Tip înveliș: | Asfalt |
| Drumurile/Căile de acces sunt: | Calitative |
| Trotuare: | Nu |
| Borduri: | Da, 1 borduri , înălțimea:18 cm |
| Scări/Trepte: | Da, 5 scări/trepte , înălțimea:15 cm |
| Nivel: | Înclinat în urcuș |

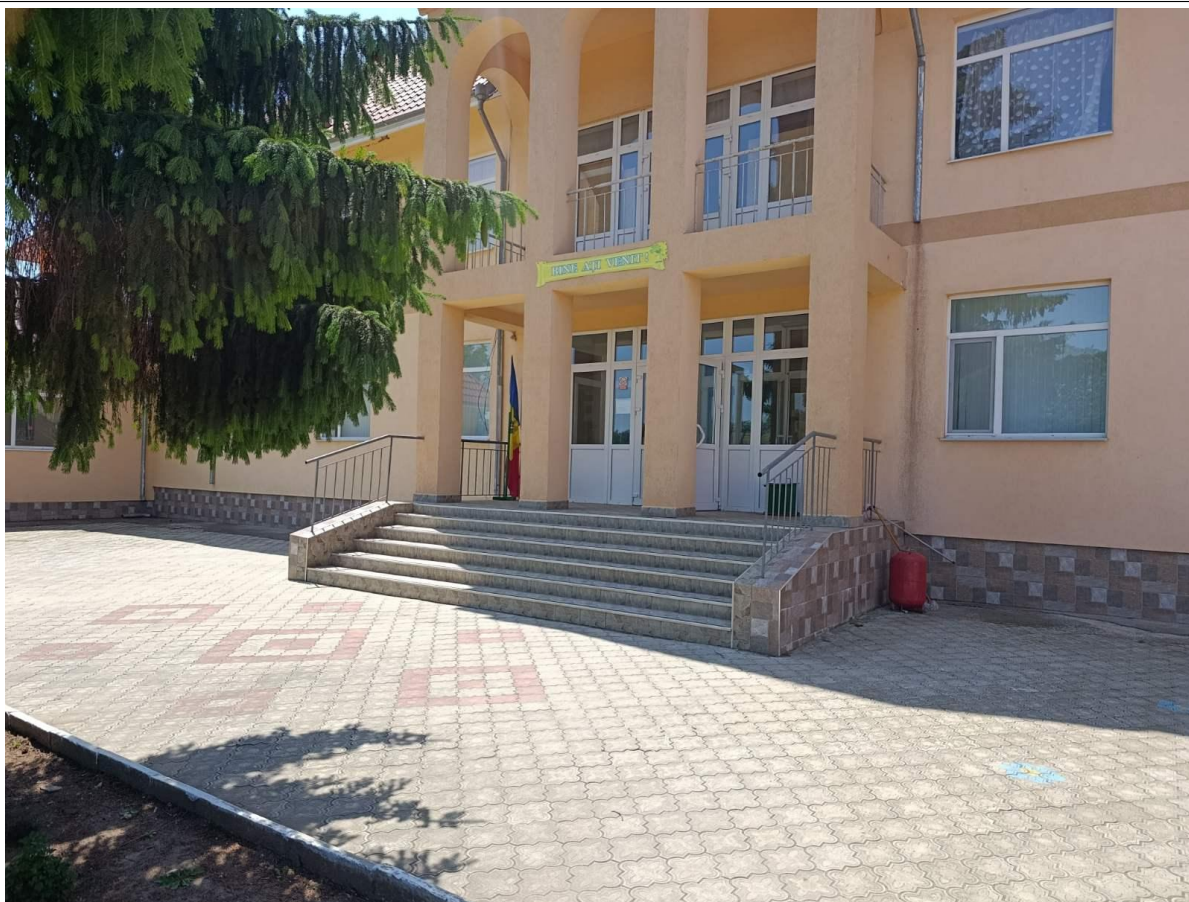
## Galerie - Intrare în clădire

| Intrarea în clădire este la nivelul solului: | Nu |
| La intrare sunt trepte: | Da, 6 trepte , Înălțime totală a treptelor/scărilor (cm)15 cm |
| Înălțimea pragului ușii (de la nivelul solului până la nivelul superior al pragului): | 100 cm<br>! Pentru h - până în 20 cm - se aplica regula de 1:10<br>! La fiecare 9 m de cm x 140 cm |
| Dacă există trepte, sunt semnalate treptele cu elemente contrastante și/sau tactile: | Nu<br>Standard: prima și ultima treaptă trebuie semnalate în culori contrastante |
| Există rampă de acces: | Nu |

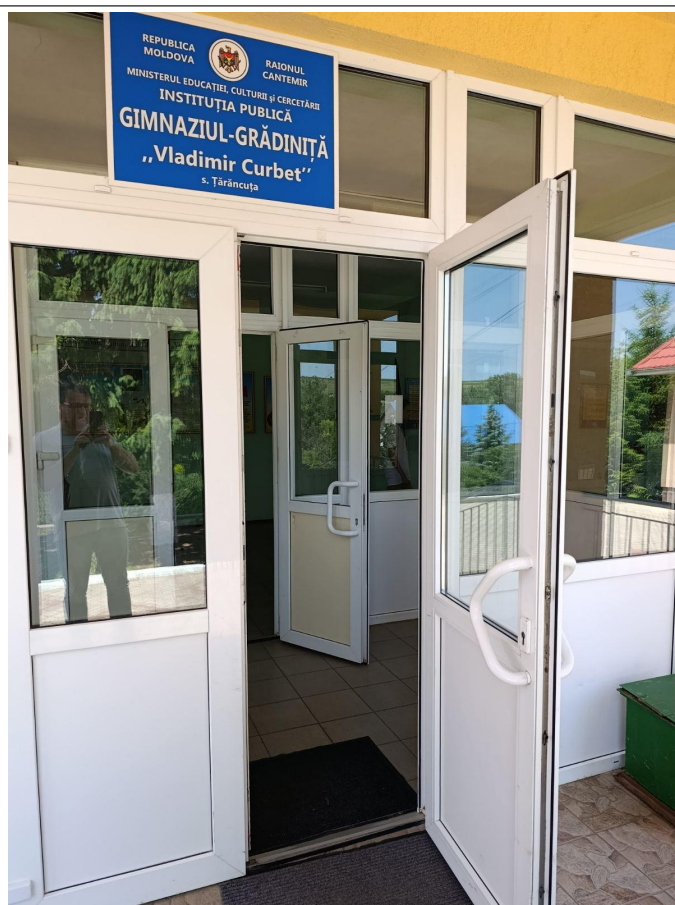
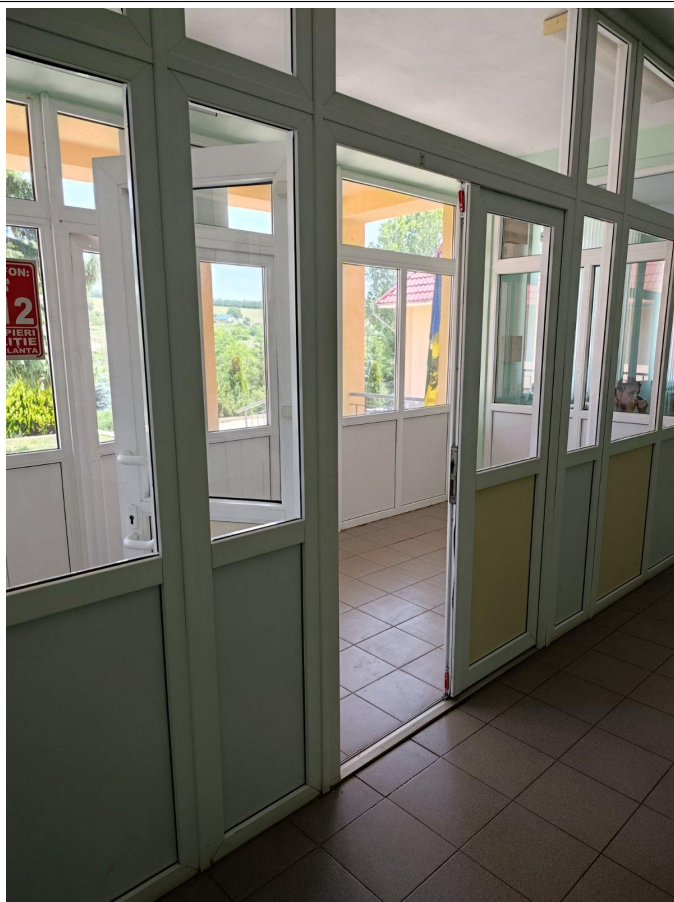
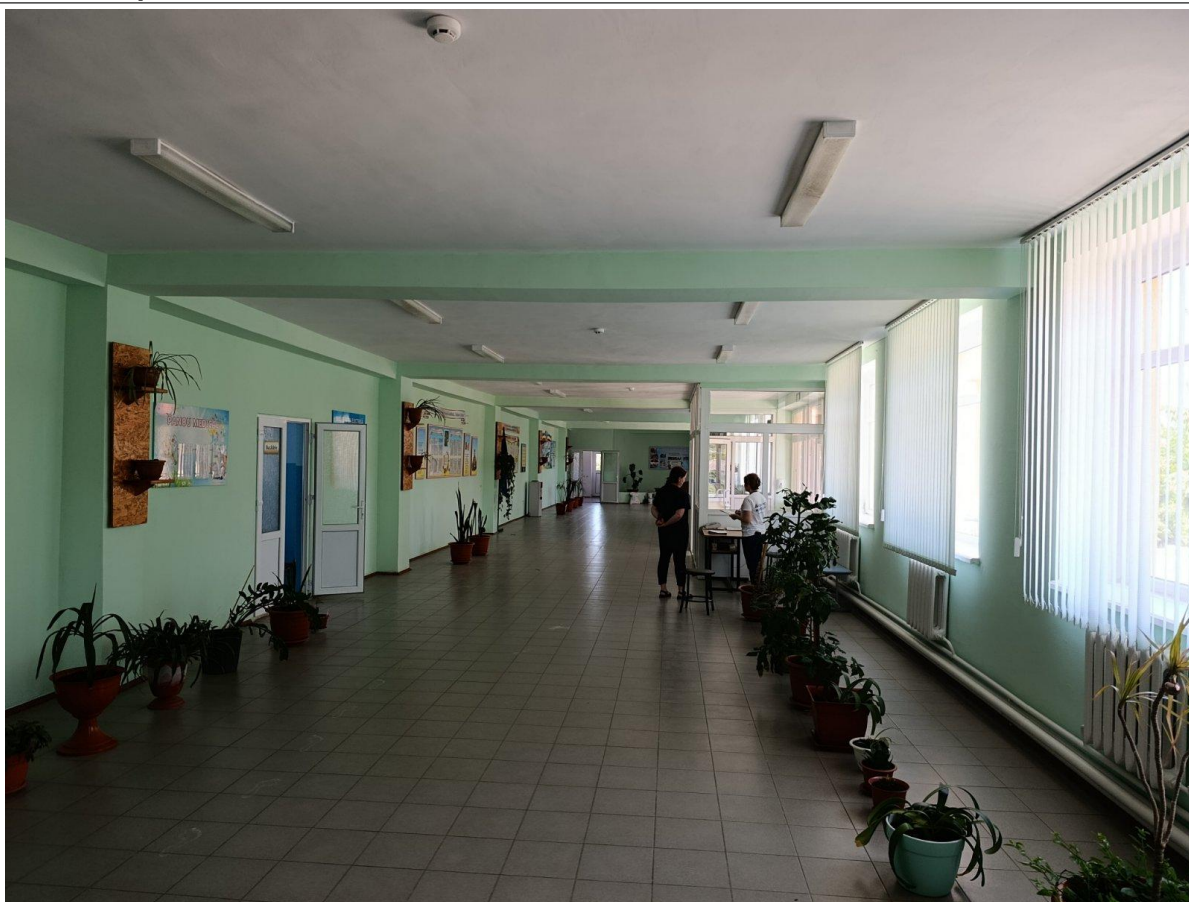
## Galerie - Uși

| Categorii | Indicatori | Date colectate |
|---|---|---|
| | Dimensiuni ușă de intrare: | Dublă: 65 cm + 65 cm<br>Standard: lumina ușii duble trebuie să fie de minim 90 cm<br>Ușa mică din cea dublă se deschide |
| | Prag ușă de intrare: | Un prag cu înălțimea: 2 cm<br>Standard: pragul trebuie să fie de maxim 2 cm |
| | Praguri de la ușile de interior: | Prag 1 cu înălțimea: 2 cm<br>Standard: pragul trebuie să fie de maxim 2 cm |
| | Ușile de la intrare și din interiorul clădirii sunt dotate/marcate corespunzător cu semne contrastante: | Nu<br>Standard: este o diferență de culoare contrastantă (culori închise / culori deschise) între perete și podea |
