# Formular de evaluare a condițiilor de accesibilitate a clădirilor publice

| Categorii | Indicatori | Date colectate |
|---|---|---|
| Localitate, raion: | Alunis (Riscani) | |
| Instituția: | Primăria | |

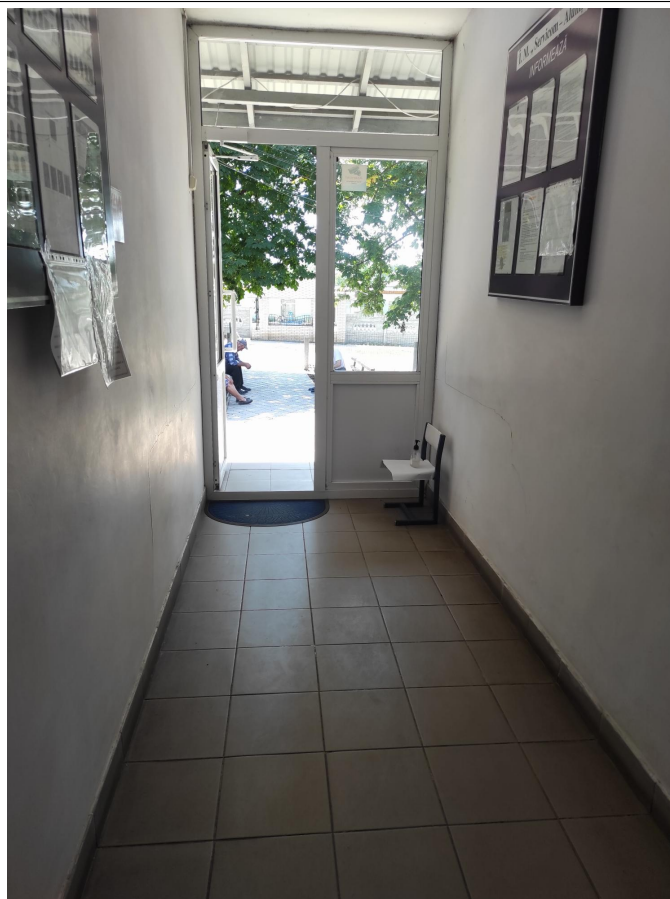
## Galerie - Coridoare

| Coridoare: | Da |
| Lățimea coridorului (în cel mai îngust loc) este peste 150 cm? | Da |
| Iluminare bună (lumină de zi și lumină artificială) pe hol și pe culoarele principale: | Parțial |

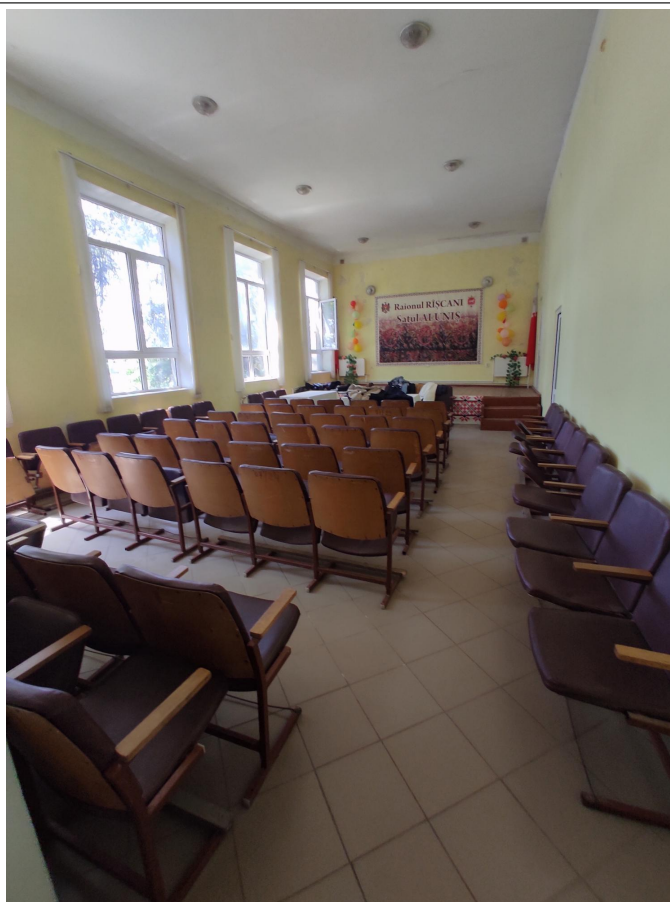
## Galerie - Sala de prestare a serviciului

Sala în care se prestează serviciul public (un birou sau o cameră unde poate fi deservită o persoană cu dizabilități)
