# Formular de evaluare a condițiilor de accesibilitate a clădirilor publice

Data: 28-11-2023

| Categorii | Indicatori | Date colectate |
|---|---|---|
| Instituția: | STOFM Taraclia | |

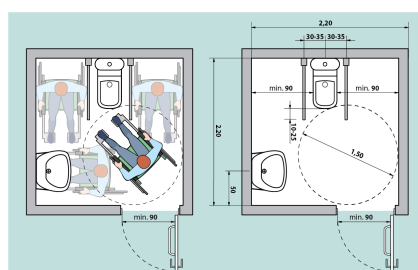
Fig. V.42a Amenajarea unei cabine WC adaptate - tip A
