# Formular de evaluare a condițiilor de accesibilitate a clădirilor publice

Data: **16-06-2025**

Echipa de evaluare: **Puzderi Lilia, monitor de accesibilitate**

| Categorii | Indicatori | Date colectate |
|---|---|---|
| Instituția: | BESV-22/41(Căminul Cultural) | |

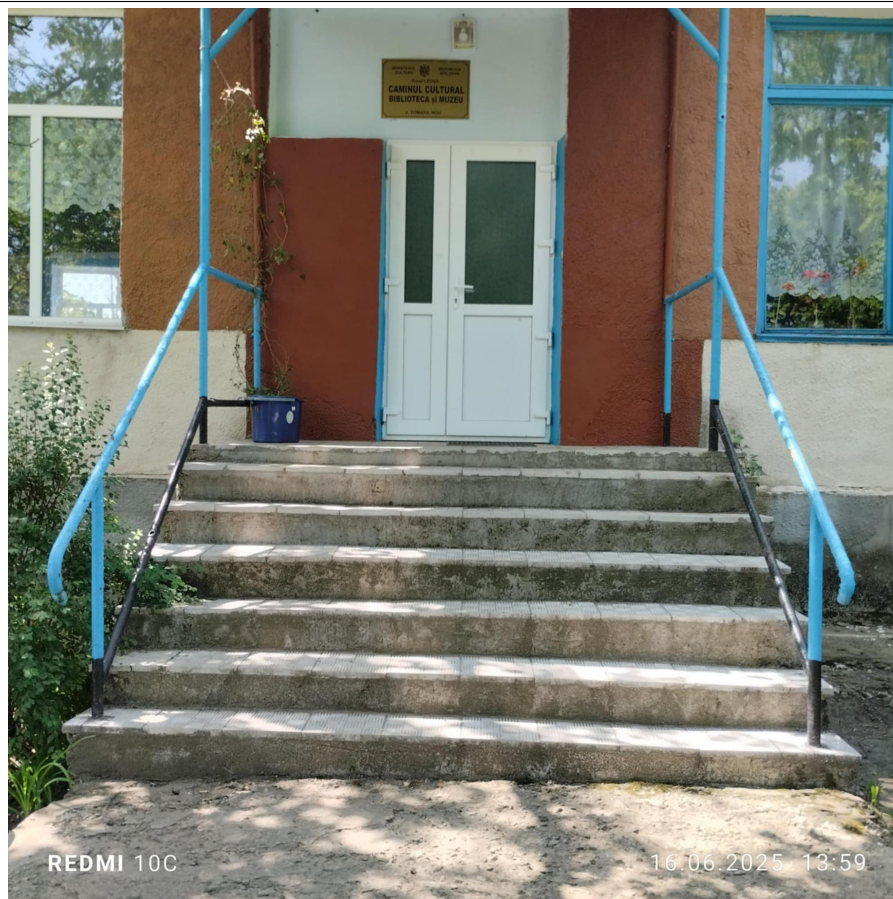
## Galerie - Intrare în clădire

| La intrare sunt trepte: | Da, 7 trepte, Înălțime totală a treptelor/scărilor (cm) 140 cm |

| Prag ușă de intrare: | Un prag cu înălțimea: 5 cm<br>Standard: pragul trebuie să fie de maxim 2 cm |

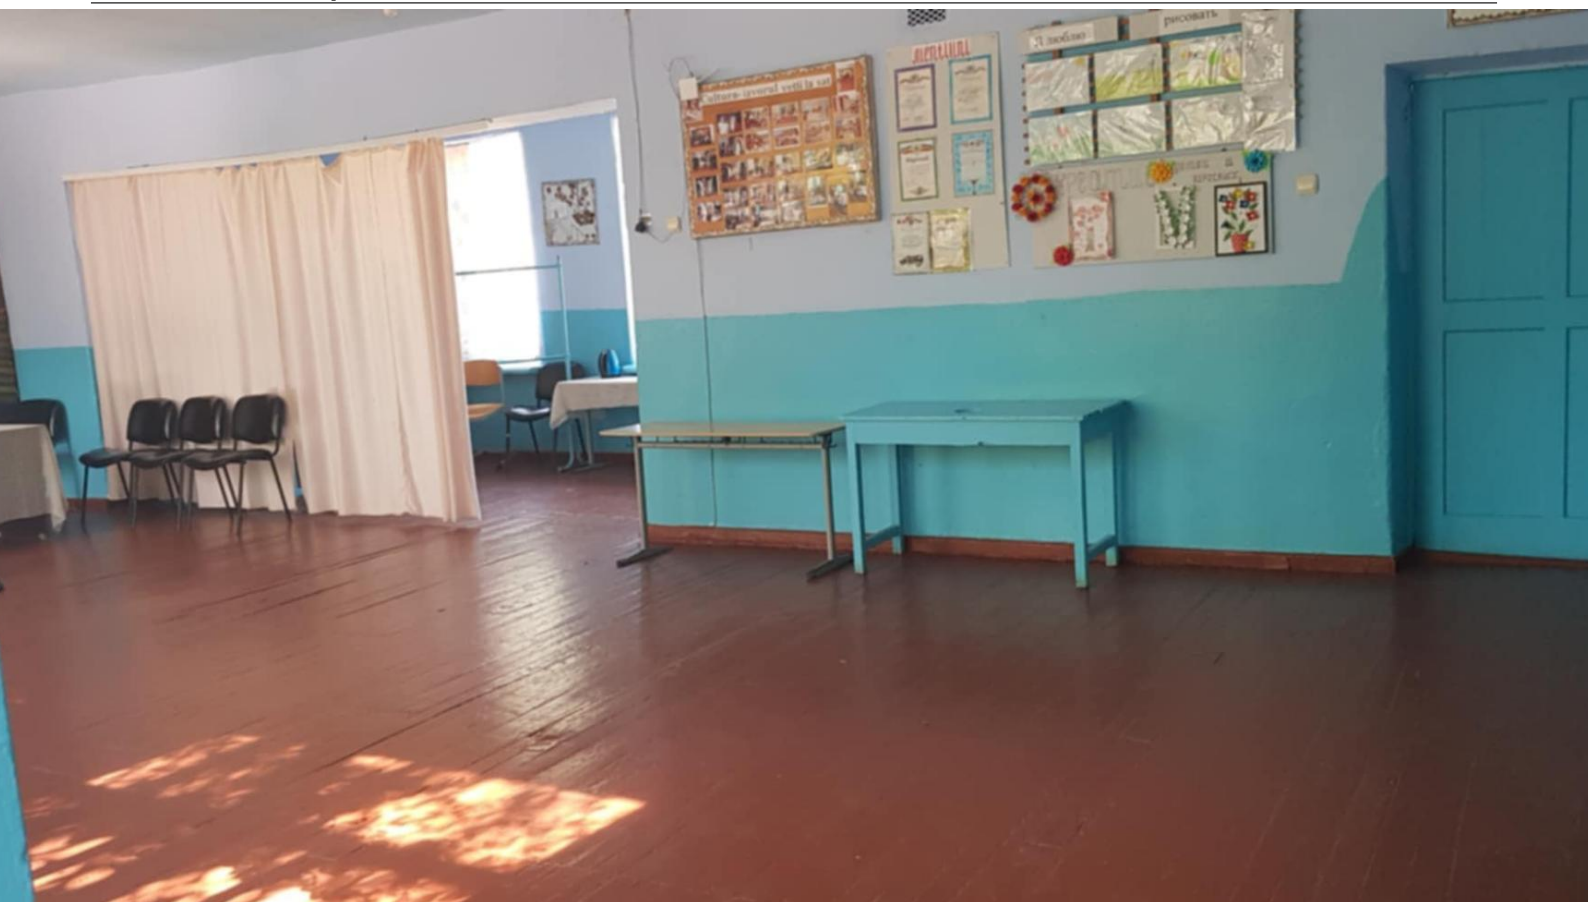
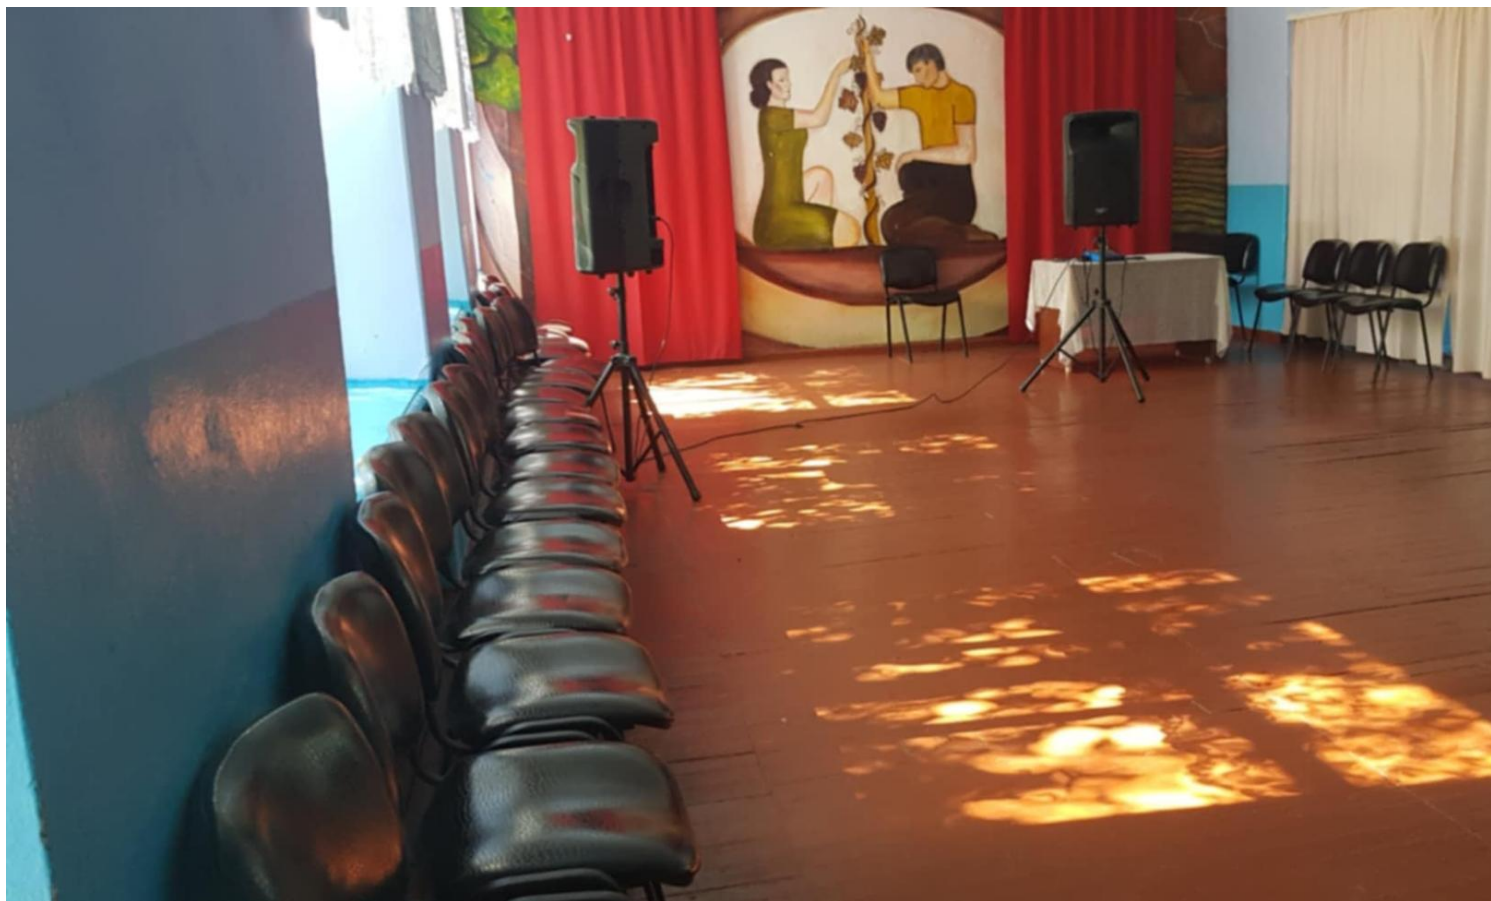
## Galerie - Sala de prestare a serviciului

| În sală este spațiu de manevră pentru un scaun rulant cu diagonala minimă de 140 cm: | Da |
| Culori contrastante pentru sală: | Da<br>Standard: este o diferență de culoare contrastantă (culori închise / culori deschise) între perete și podea |
