# Formular de evaluare a condițiilor de accesibilitate a clădirilor publice

Data: **01-07-2025**

Echipa de evaluare: **AO VIVERE, Monitor de accesibilitate**

| Categorii | Indicatori | Date colectate |
|---|---|---|
| Instituția: | BSV 16/49 | |

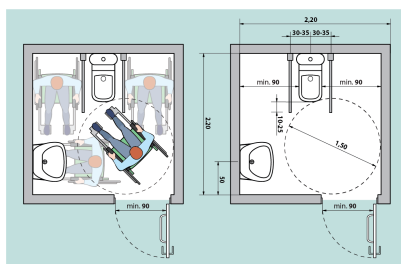
Fig. V.42a Amenajarea unei cabine WC adaptate - tip A

| Grup sanitar în exterior: | Da |
| Grup sanitar în interior: | Nu |
