# Formular de evaluare a condițiilor de accesibilitate a clădirilor publice

Echipa de evaluare: GI PRO ȘTEFĂNEȘTI, Monitor de accesibilitate

| Categorii | Indicatori | Date colectate |
|---|---|---|
| Instituția: | BESV-18/28 (Căminul cultural) | |

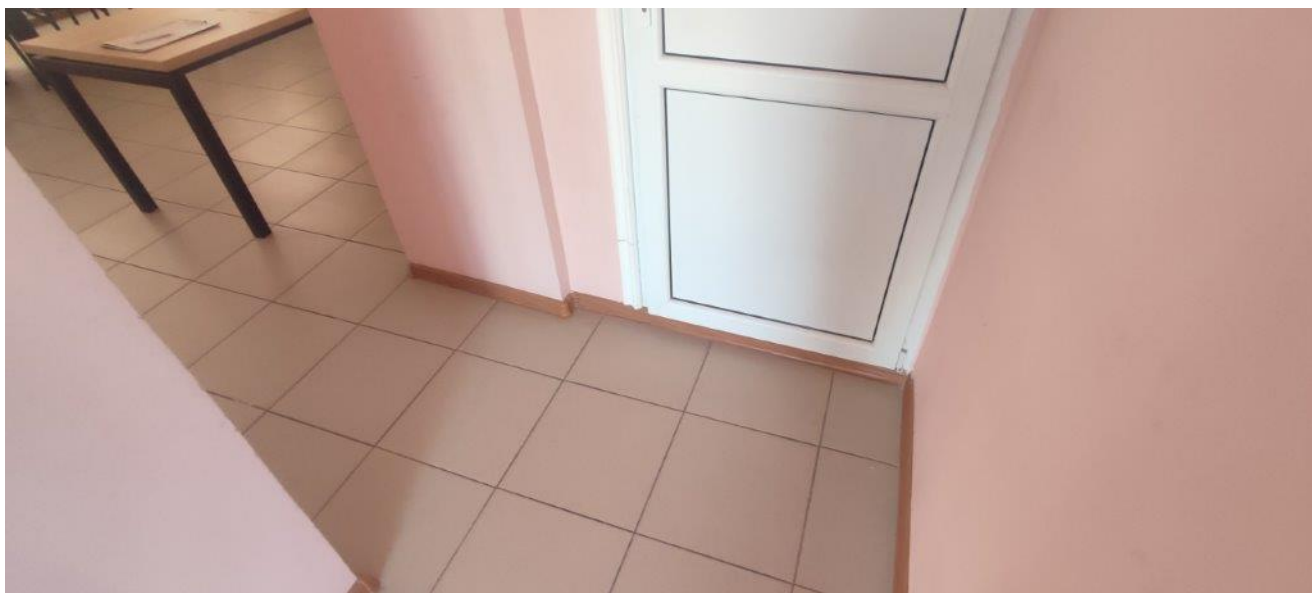
#### **Galerie - Coridoare**

| Lățimea coridorului (în cel mai îngust loc) este peste 150 cm? | Nu |
| Lățime (dacă este cazul, în cel mai îngust loc): | 101 cm , nu există buzunare la coridoare<br><b>Standard: Lățimea minimă a coridorului ar trebui să fie de cel puțin 150 cm), Dacă coridorul este îngust (până la 180 cm)</b> |
| Iluminare bună (lumină de zi și lumină artificială) pe hol și pe culorile principale: | Parțial |
