# Formular de evaluare a condițiilor de accesibilitate a clădirilor publice

Data: **18-06-2025**

| Categorii | Indicatori | Date colectate |
|---|---|---|
| Instituția: | BESV-18/29 (Casa de cultură) | |

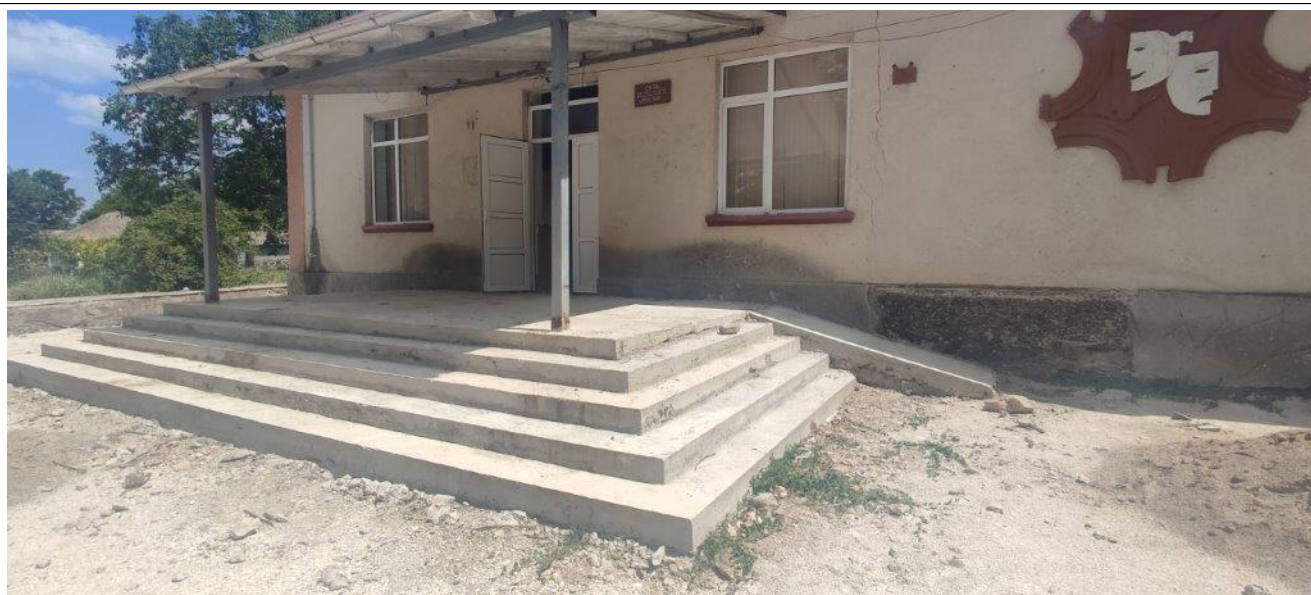
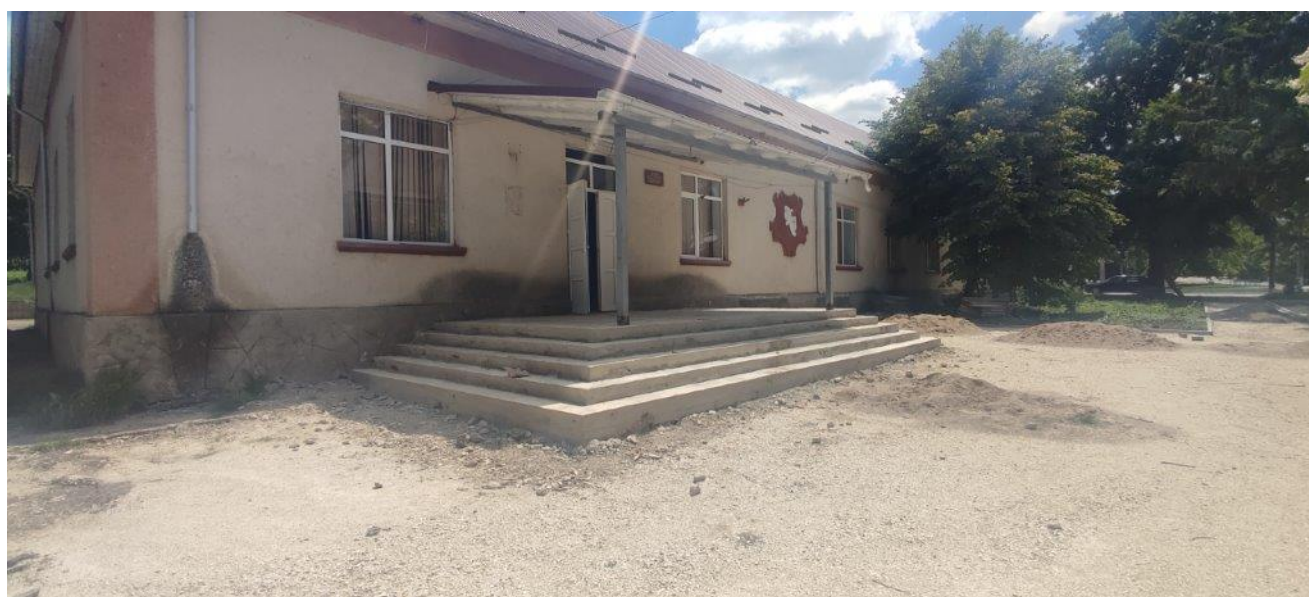
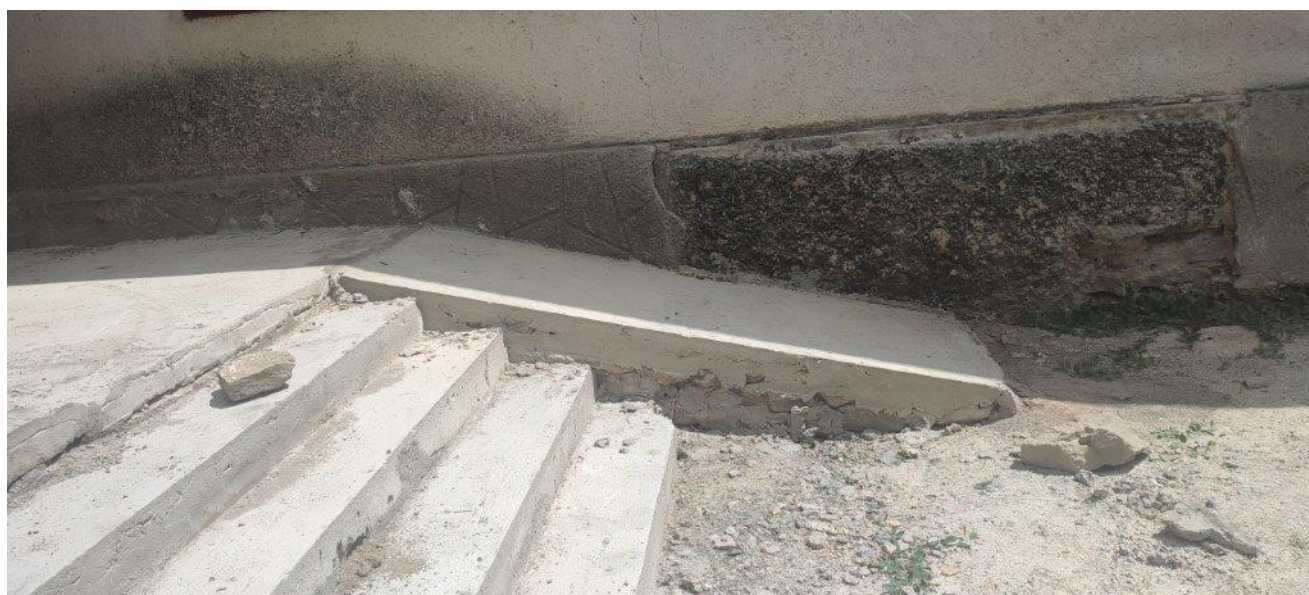
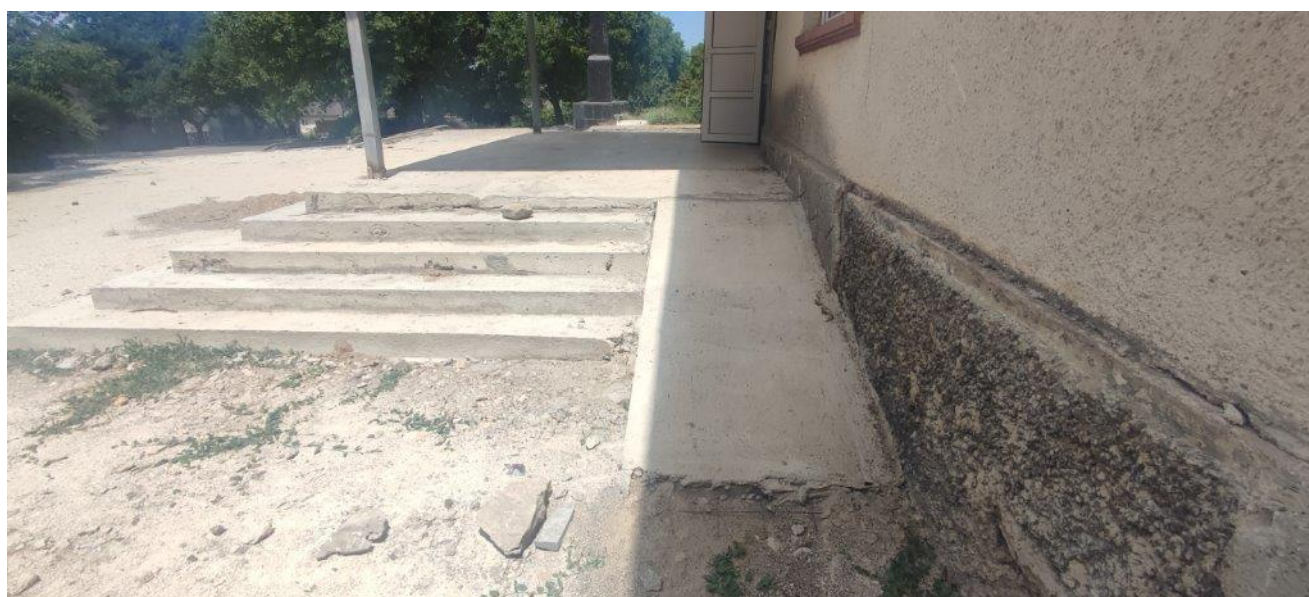
**Galerie - Intrare în clădire**

| Categorii | Indicatori | Date colectate |
|---|---|---|
| | Dimensiuni ușă de intrare: | Dublă: 75 cm + 49 cm<br>Standard: lumina ușii duble trebuie să fie de minim 90 cm<br>Ușa mică din cea dublă se deschide |
| | Prag ușă de intrare: | Un prag cu înălțimea: 2 cm<br>Standard: pragul trebuie să fie de maxim 2 cm |

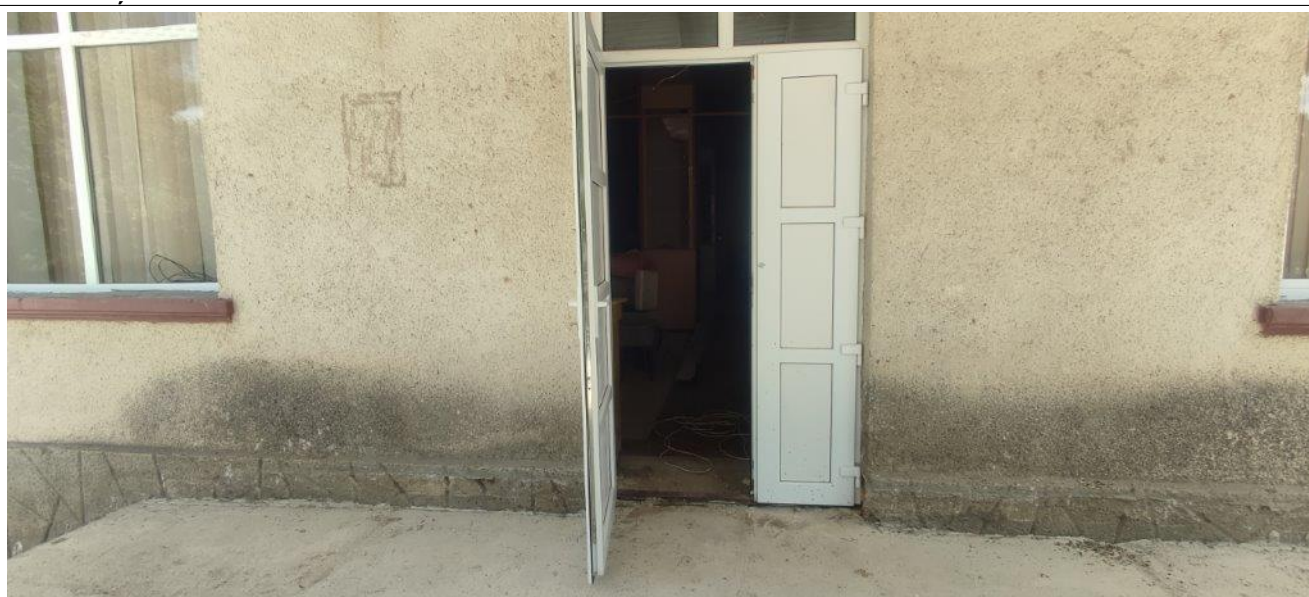
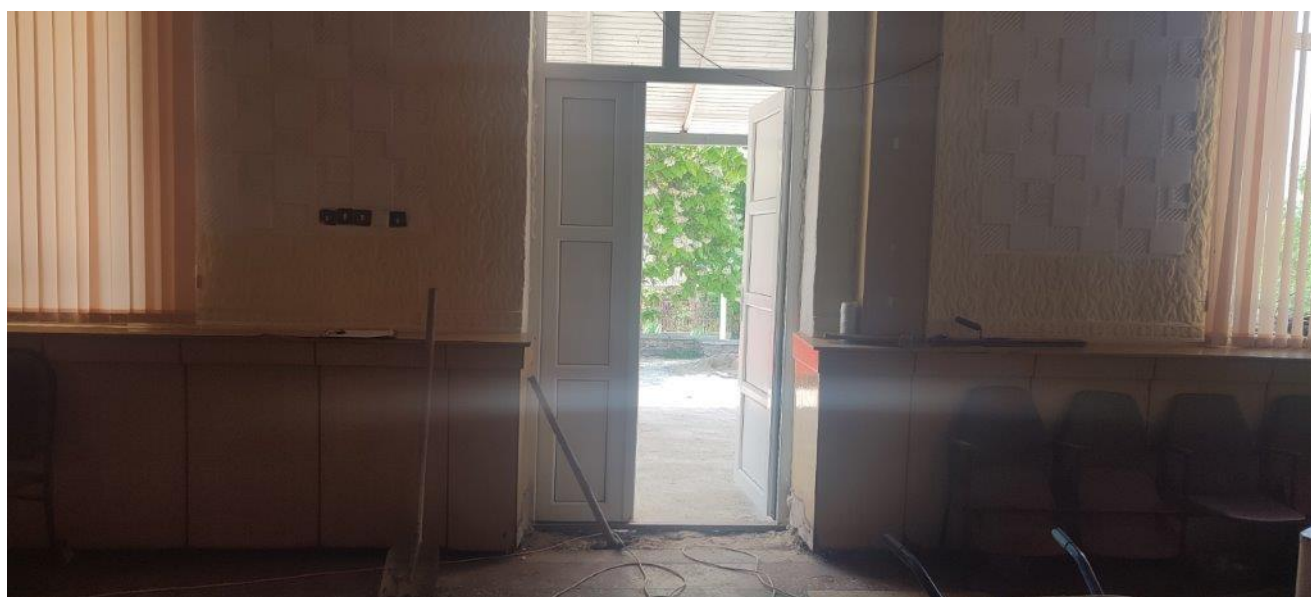
#### Galerie - Uși

| Categorii | Indicatori | Date colectate |
|---|---|---|
| | Ușile de la intrare și din interiorul clădirii sunt dotate/marcate corespunzător cu semne contrastante: | Nu<br>Standard: este o diferență de culoare contrastantă (culori închise / culori deschise) între perete și podea |

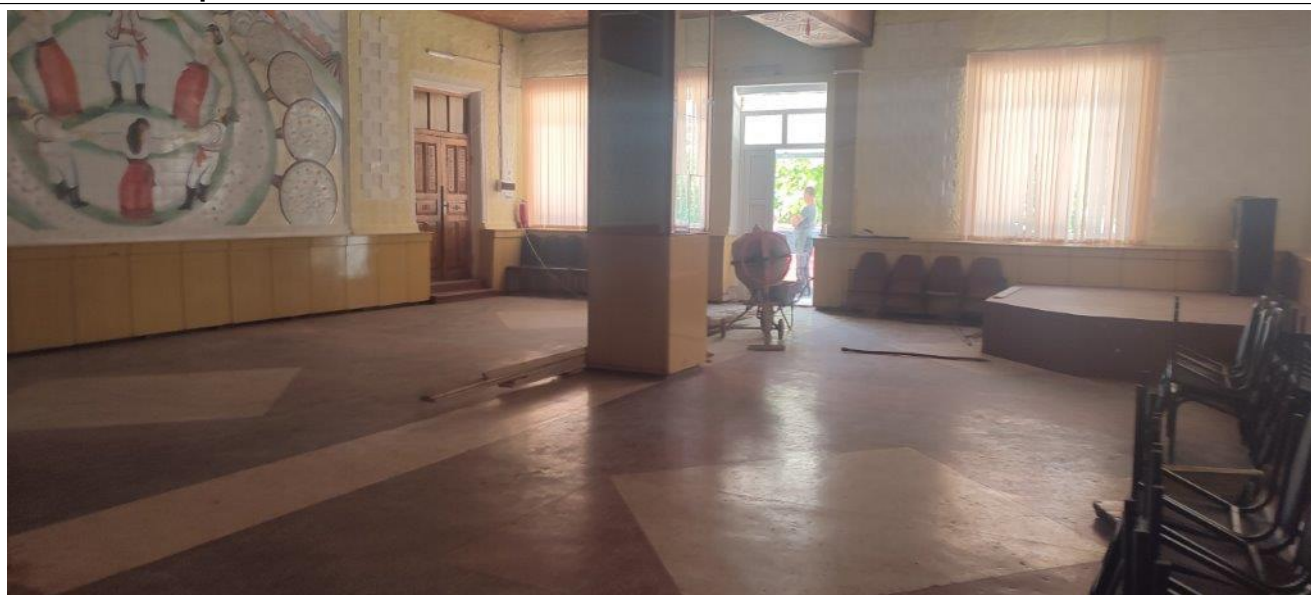
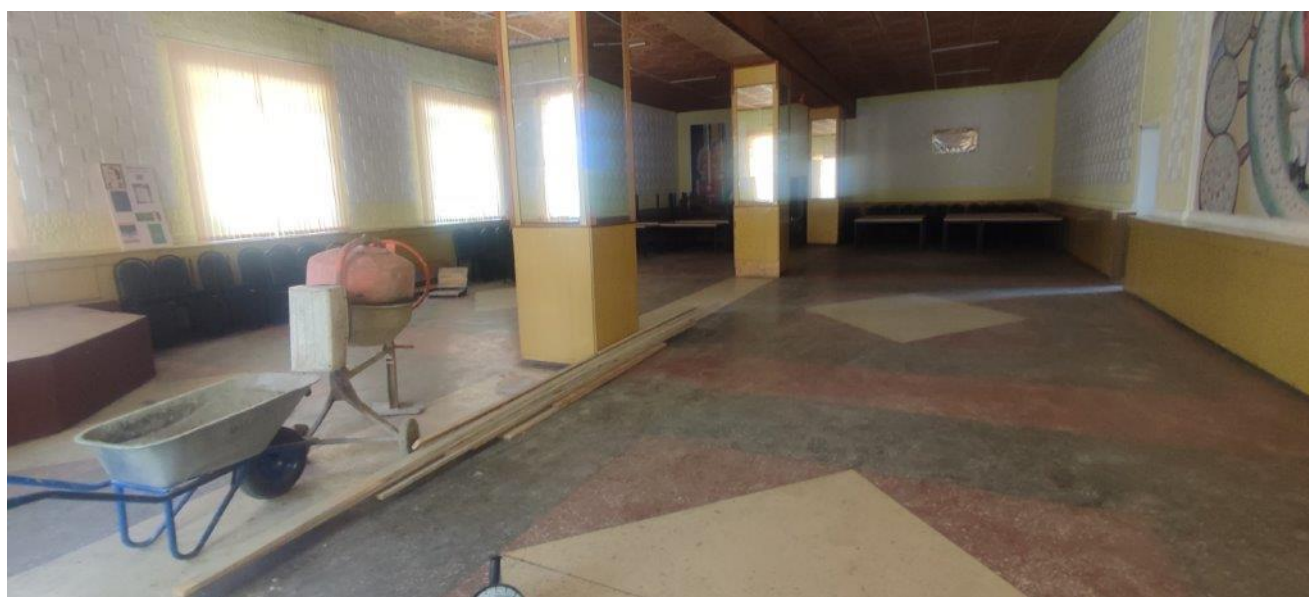
#### Galerie - Sala de prestare a serviciului

În sală este spațiu de manevră pentru un scaun rulant cu diagonala minimă de 140 cm:

Spațiul interior este suficient iluminat:

Culori contrastante pentru sală:
