# Formular de evaluare a condițiilor de accesibilitate a clădirilor publice

| Categorii | Indicatori | Date colectate |
|---|---|---|
| Localitate, raion: | Prodanestii vechi (Floresti) | |
| Instituția: | BESV-18/61 (Căminul cultural) | |

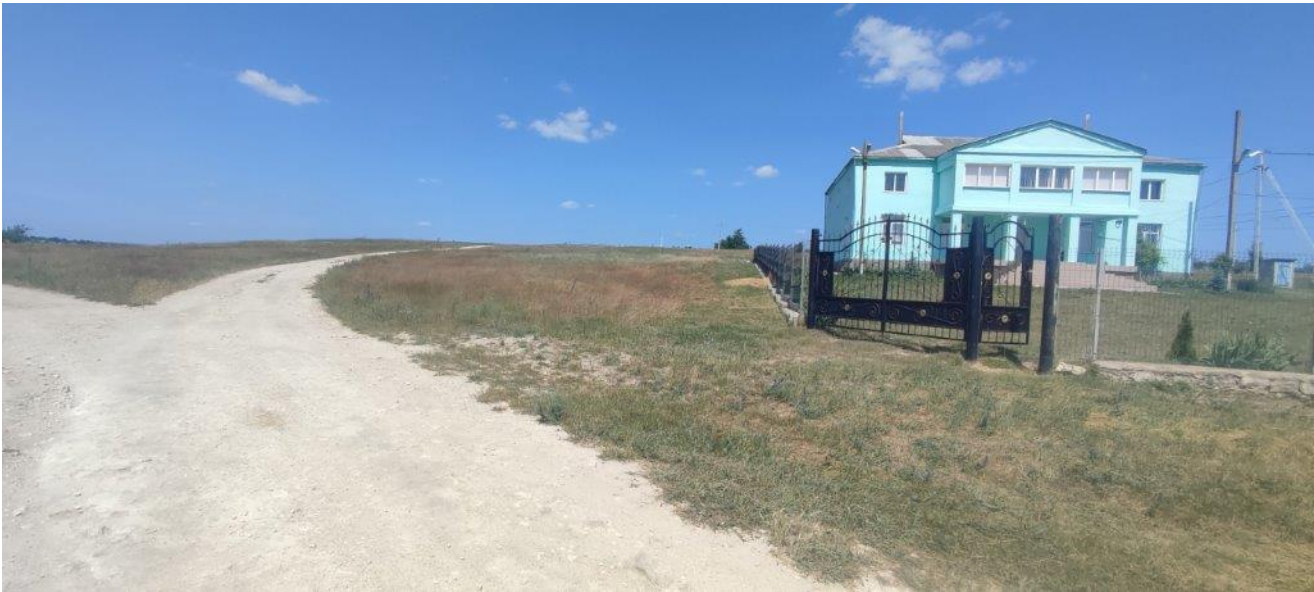
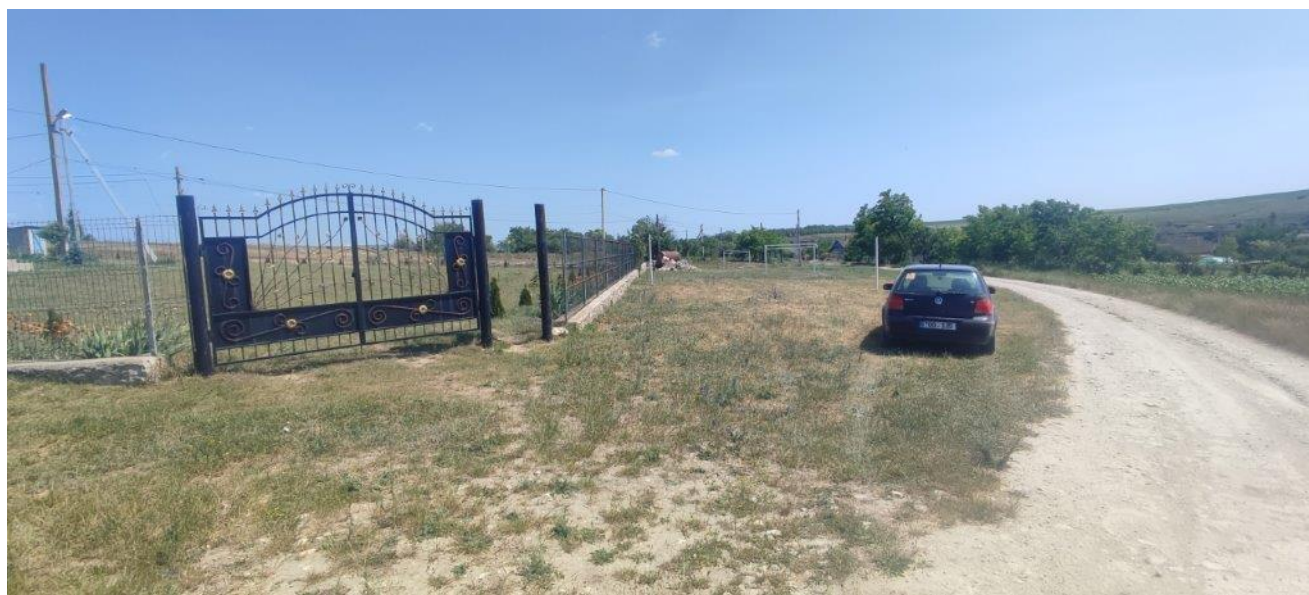
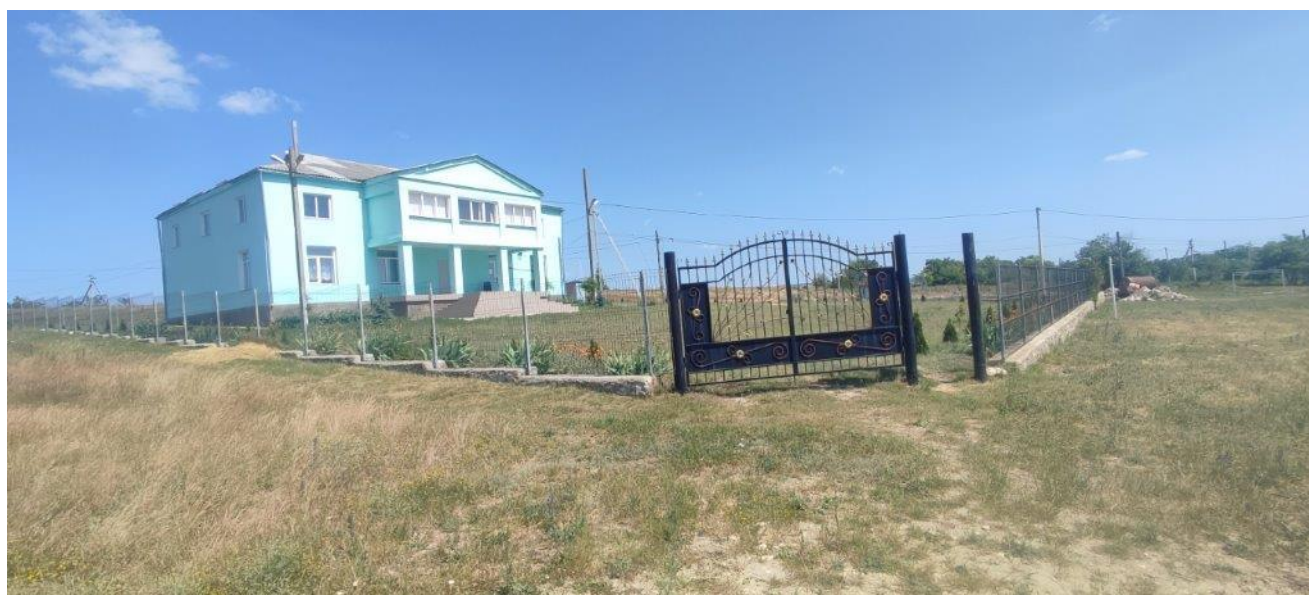
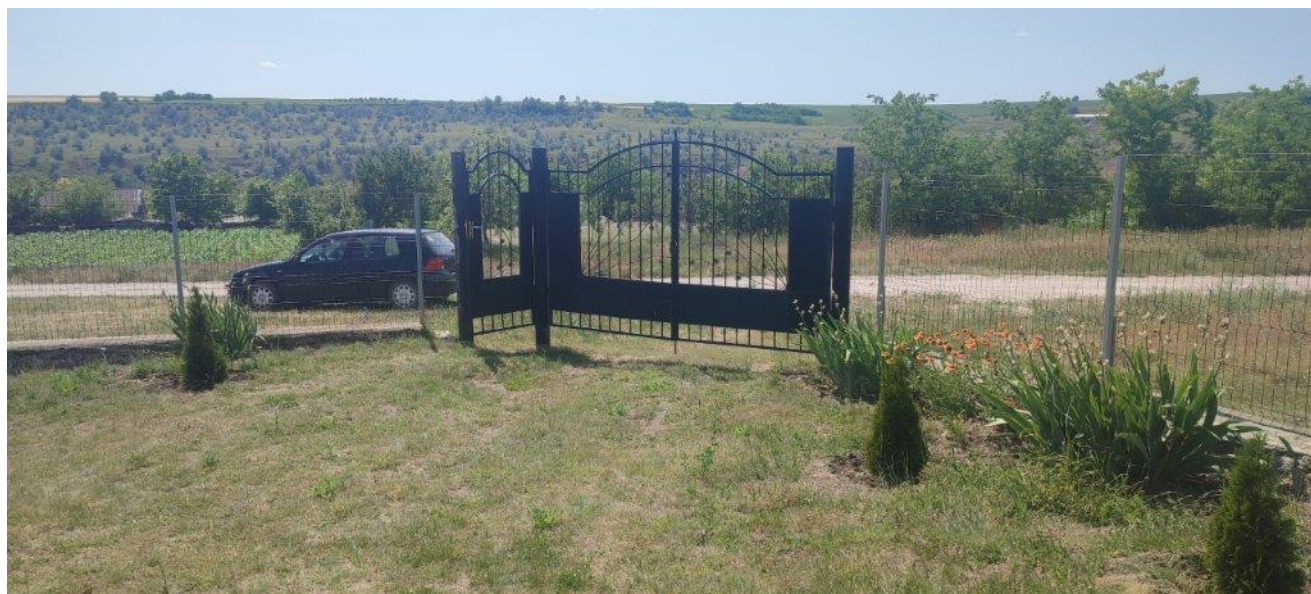
Galerie - Căi de acces către clădire

| Tip înveliș: | Prundiș |
| Drumurile/Căile de acces sunt: | Deteriorate |
| Trotuare: | Nu |
| Poartă intrare: | Da, are lățimea: 88 cm |

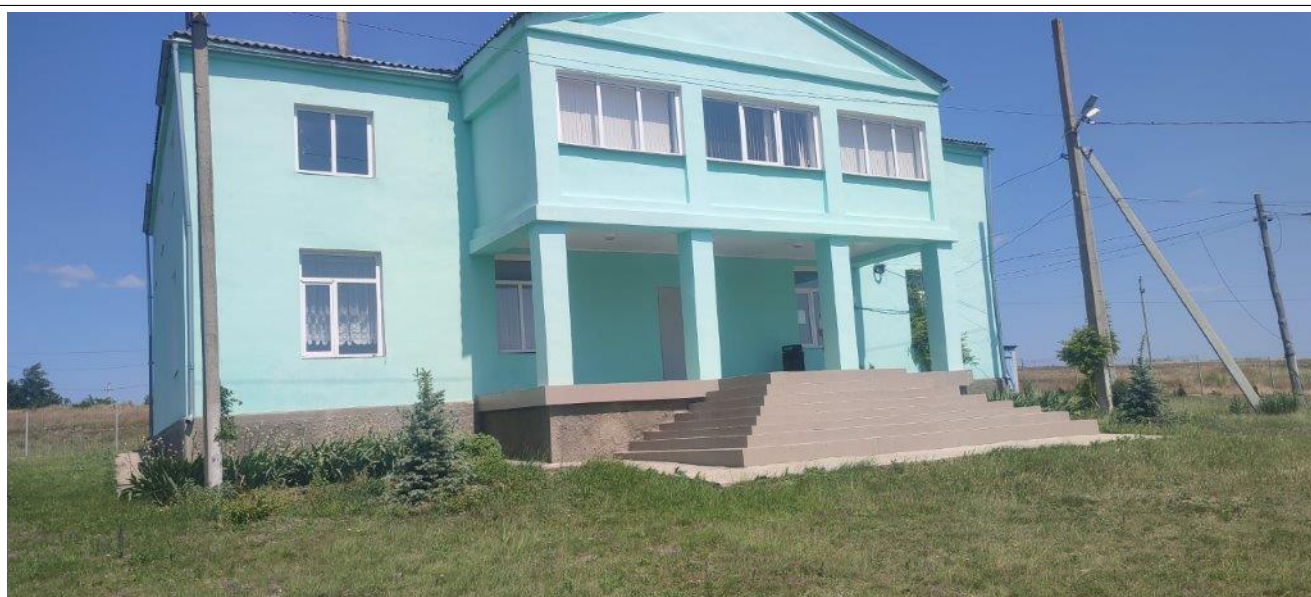
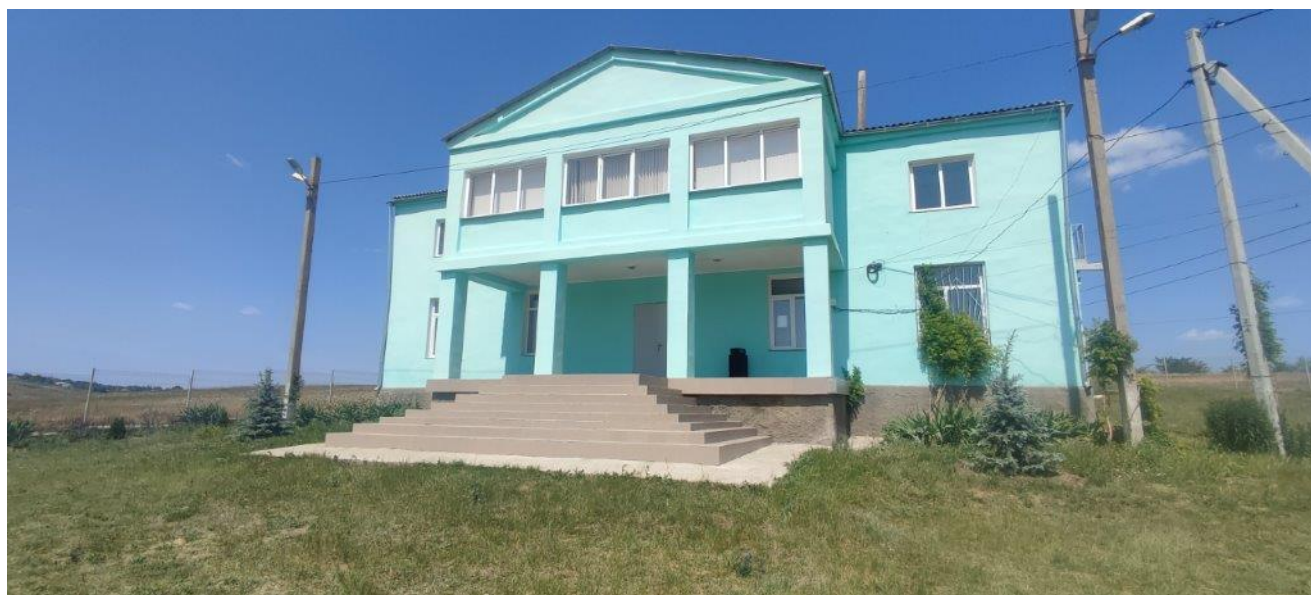
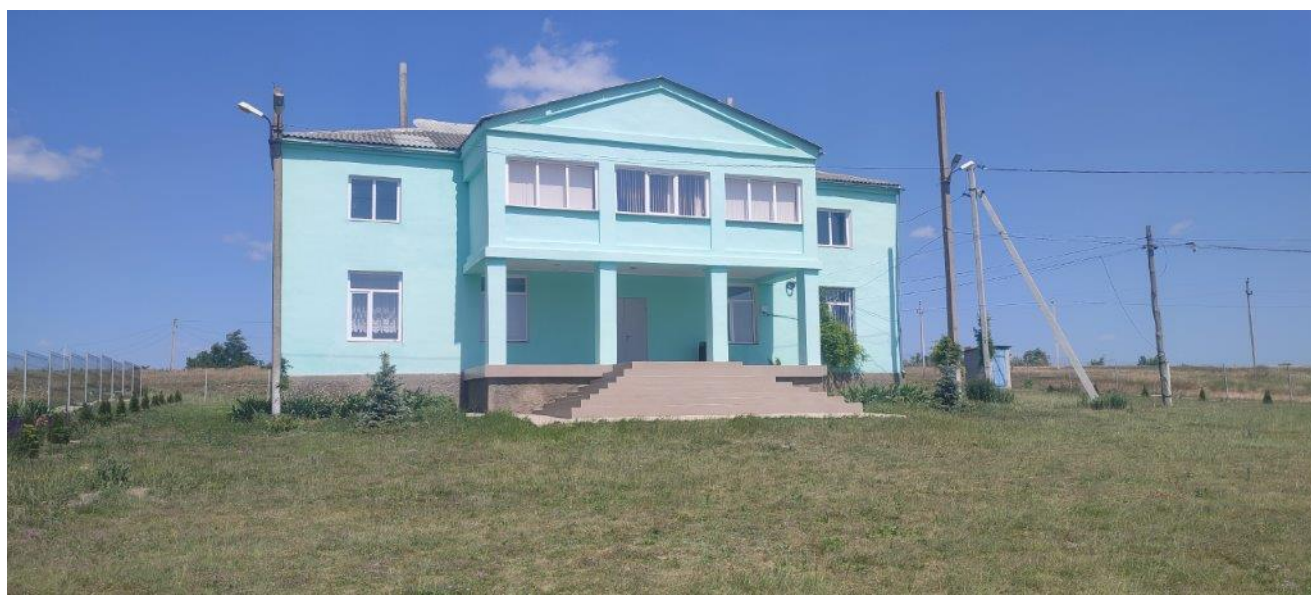
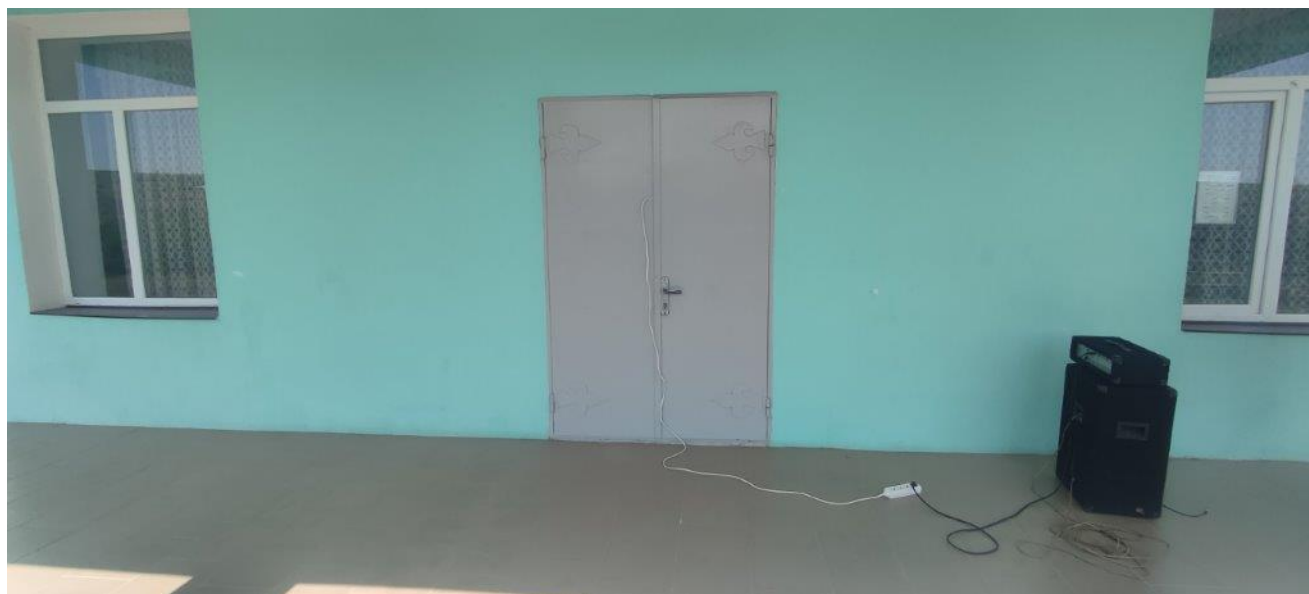
#### Galerie - Intrare în clădire

| Categorii | Indicatori | Date colectate |
|---|---|---|
| | Dimensiuni ușă de intrare: | Dublă: 65 cm + 65 cm<br>Standard: lumina ușii duble trebuie să fie de minim 90 cm<br>Ușa mică din cea dublă se deschide |
| | Prag ușă de intrare: | Un prag cu înălțimea: 6 cm<br>Standard: pragul trebuie să fie de maxim 2 cm |
| | Ușile de la intrare și din interiorul clădirii sunt dotate/marcate corespunzător cu semne contrastante: | Nu<br>Standard: este o diferență de culoare contrastantă (culori închise / culori deschise) între perete și podea |

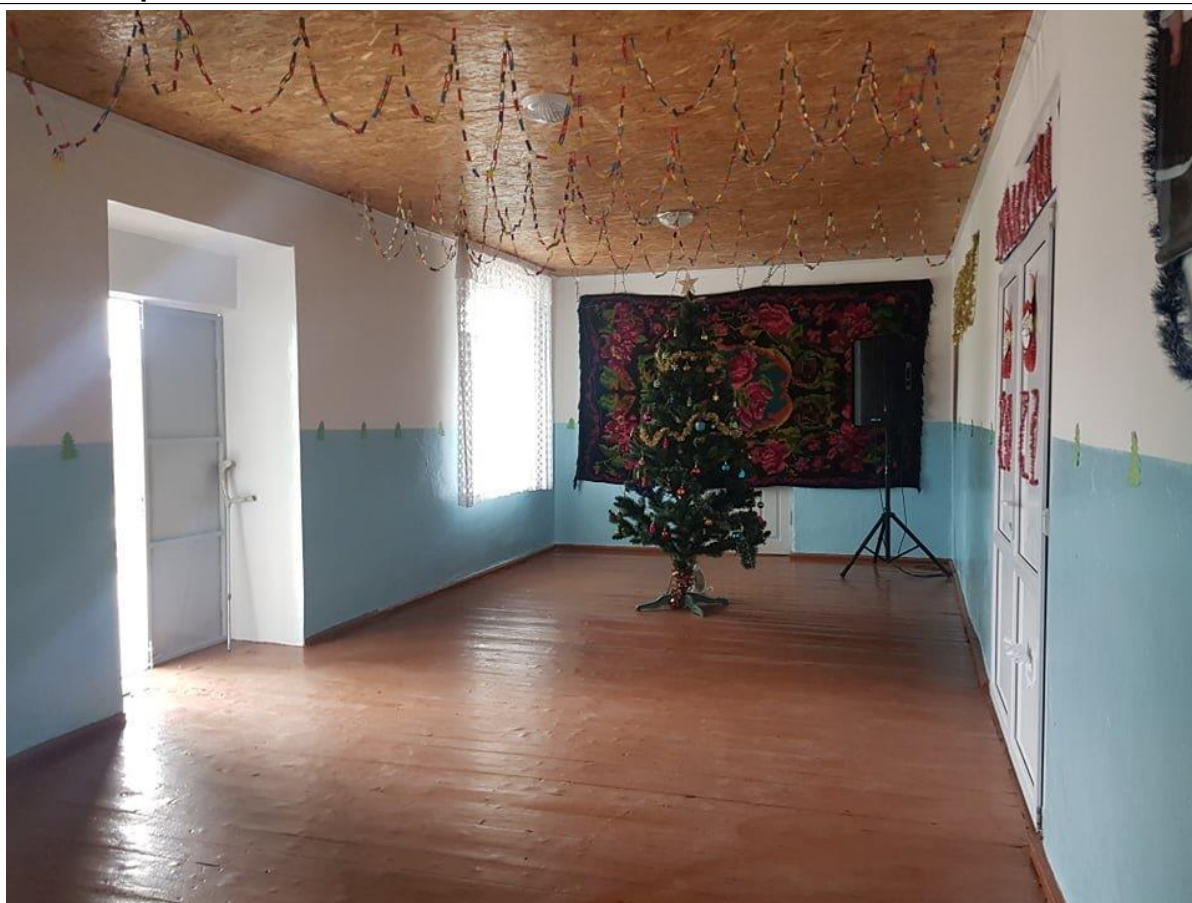
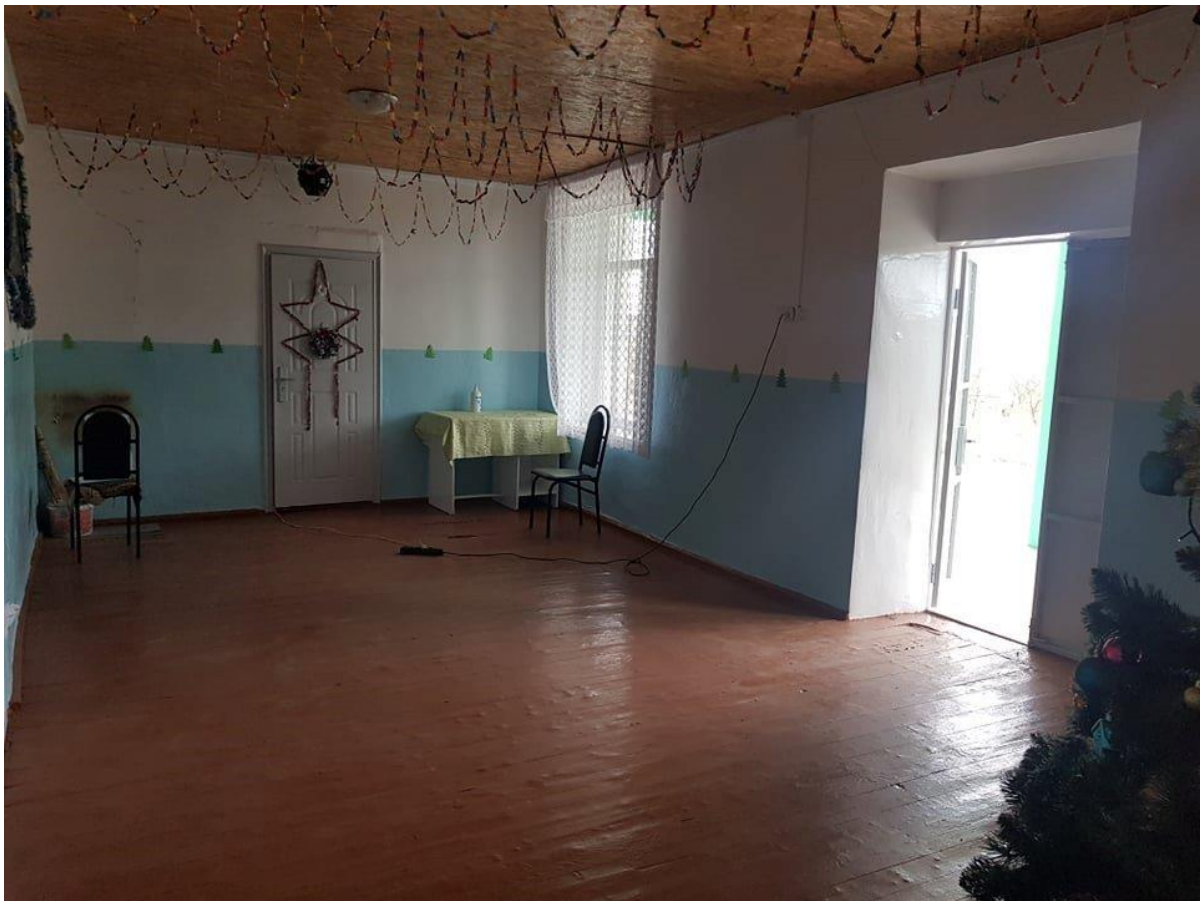
**Galerie - Sala de prestare a serviciului**

Parter

Nu

Da
