# Formular de evaluare a condițiilor de accesibilitate a clădirilor publice

Data: 06-06-2025

| Categorii | Indicatori | Date colectate |
|---|---|---|
| Instituția: | BESV nr 17/24 Gimnaziul s. Făleşti Noi | |

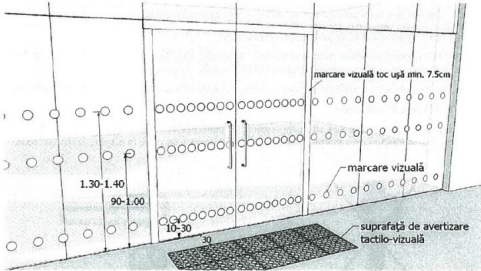
| Categorii | Indicatori | Date colectate |
|---|---|---|
| | <p>Fig. V.23. – Exemplu de conformare a suprafețelor vitrate în cadrul foi de ușă și realizarea contrastului vizual</p> <p>Fig. V.24. – Exemplu de conformare a suprafețelor vitrate în cadrul foi de ușă și realizarea contrastului vizual, atunci când ușa și suprafețele adiacente sunt vitrate</p> | |

| Ușile de la intrare și din interiorul clădirii sunt dotate/marcate corespunzător cu semne contrastante: | Nu<br>Standard: este o diferență de culoare contrastantă (culori închise / culori deschise) între perete și podea |

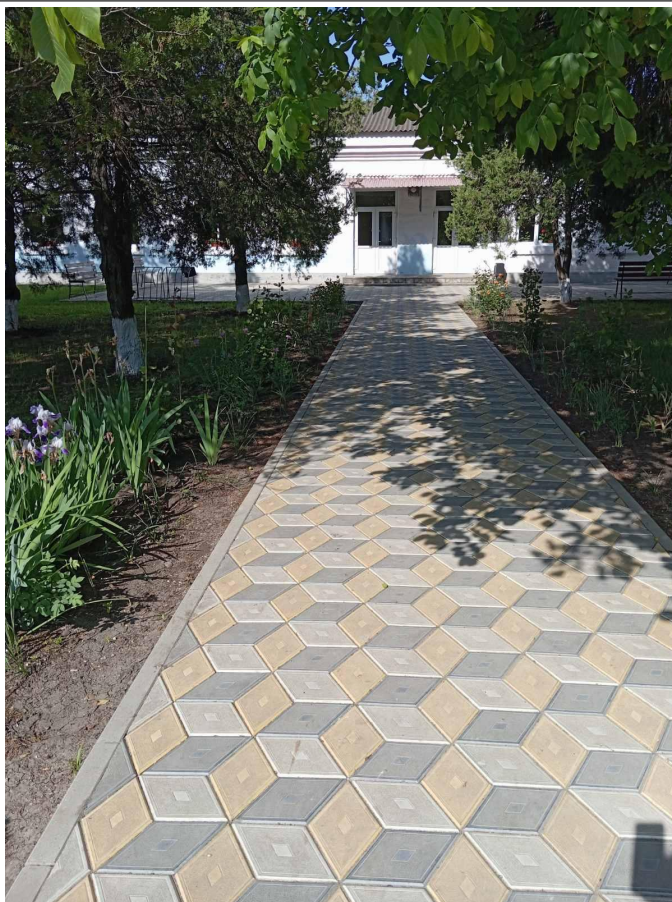
## Galerie - Căi de acces către clădire

| Tip înveliș: | Asfalt |
| Drumurile/Căile de acces sunt: | Calitative |

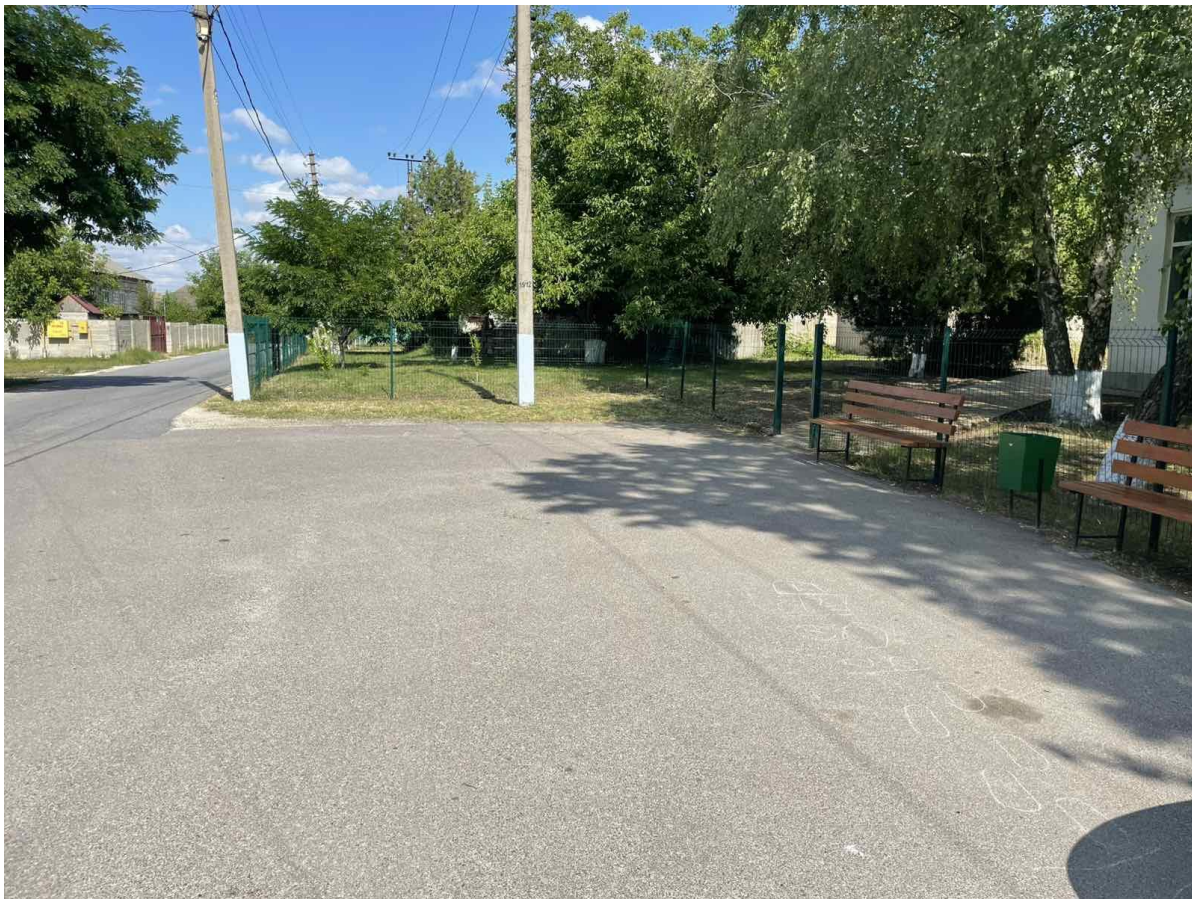
## Galerie - Loc de parcare

Nu , dar există loc unde poate fi amenajată parcare

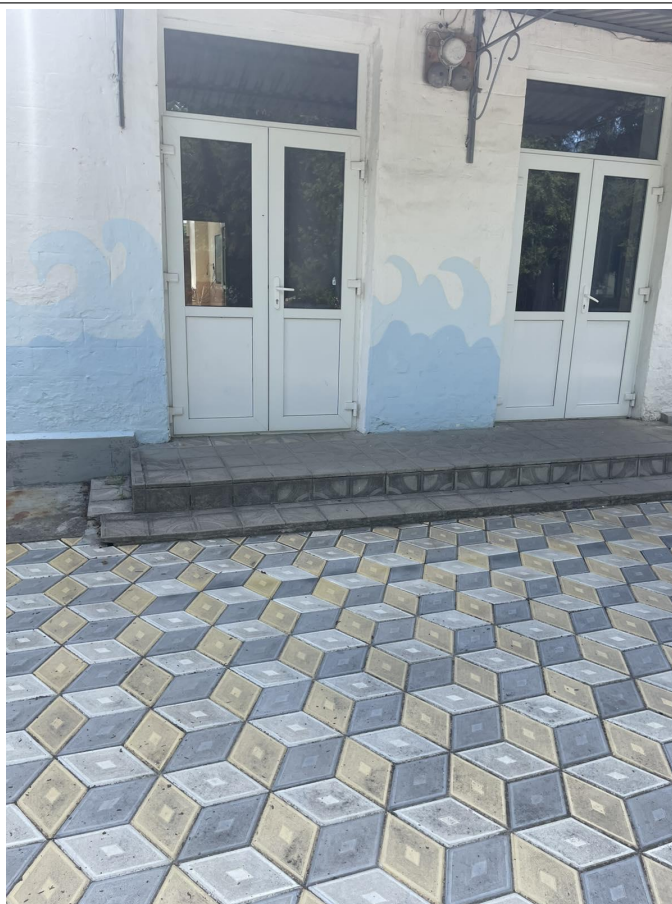
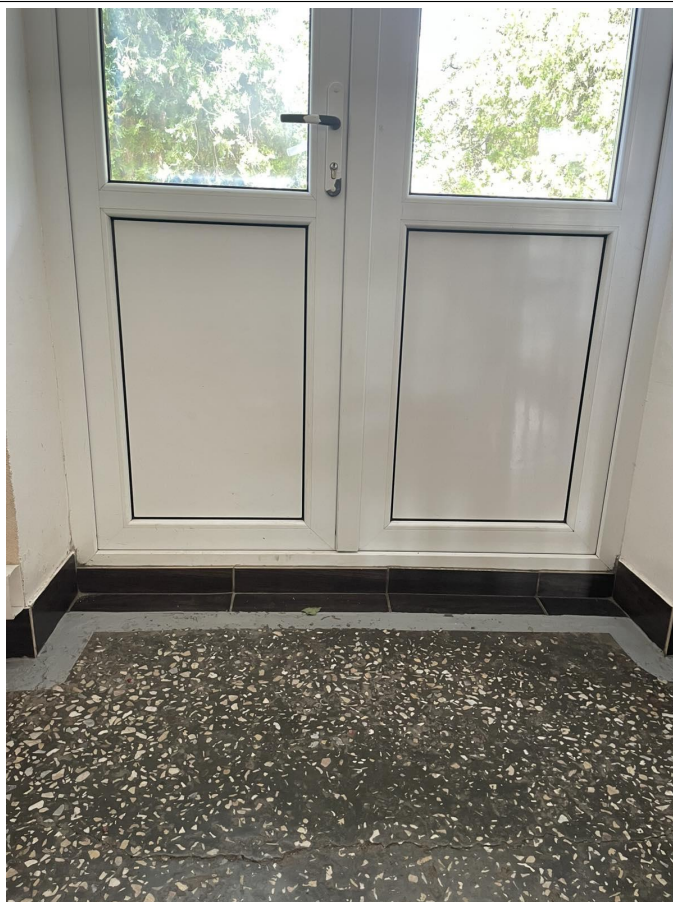
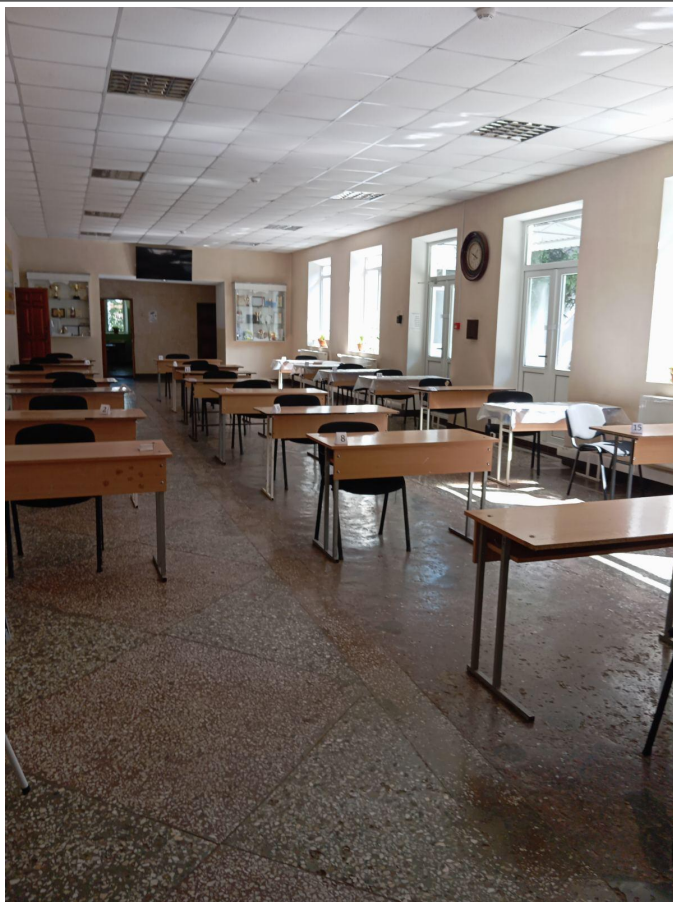
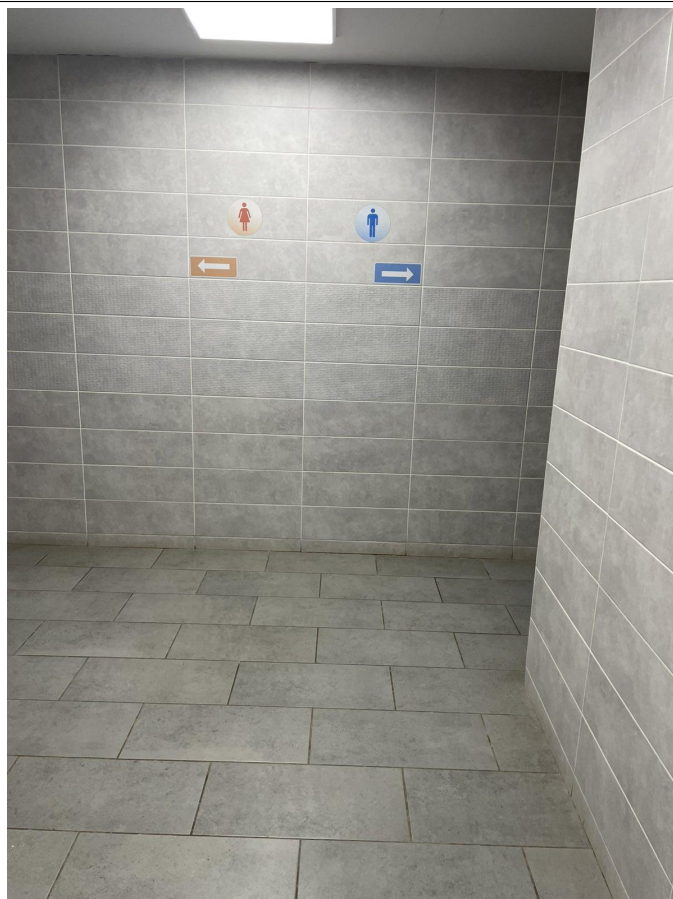
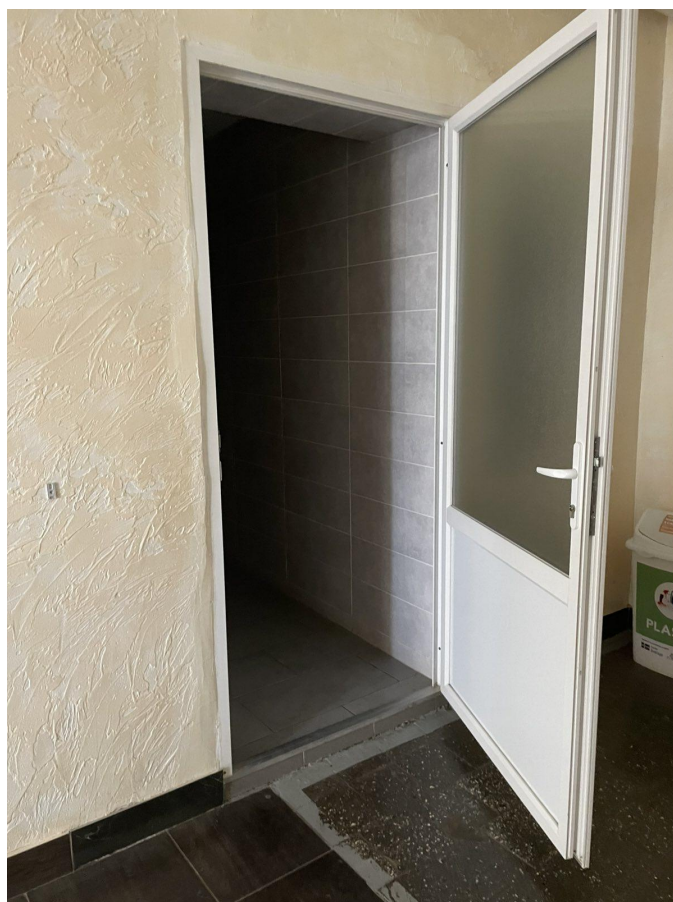
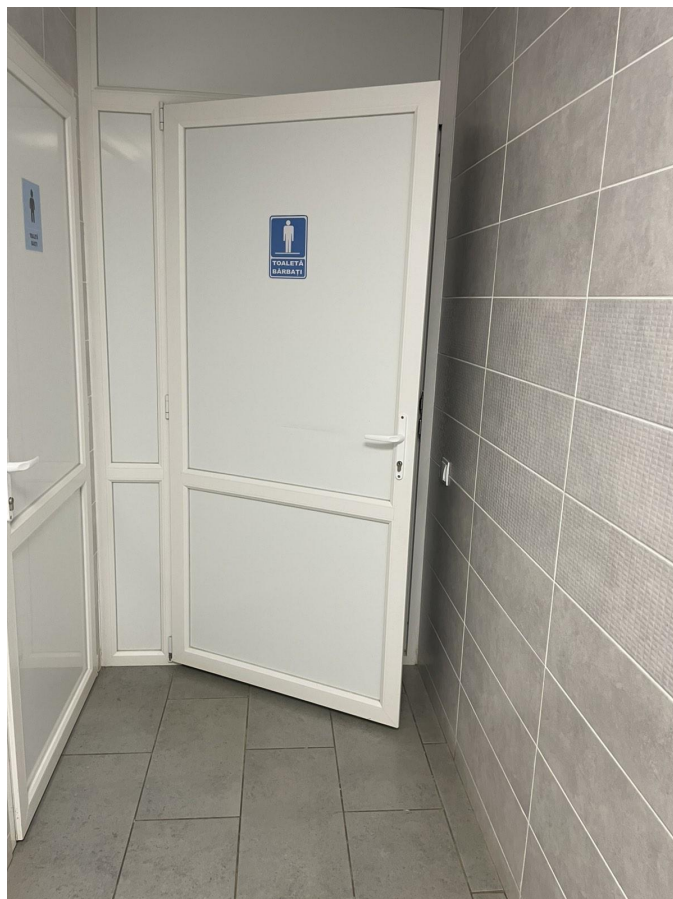
## Galerie - Intrare în clădire

| Categorii | Indicatori | Date colectate |
|---|---|---|
| | La intrare sunt trepte: | Da, 2 trepte , Înălțime totală a treptelor/scărilor (cm)21 cm |

| Prag ușă de intrare: | Prag exterior și interior cu înălțimile: 3 + 12 cm<br>Standard: pragul trebuie să fie de maxim 2 cm |
